主機用ディーゼル機関におけるシリンダカバー付
クーリングジャケットの亀裂損傷について

ClassNK

テクニカル インフォメーション

No. TEC-1158

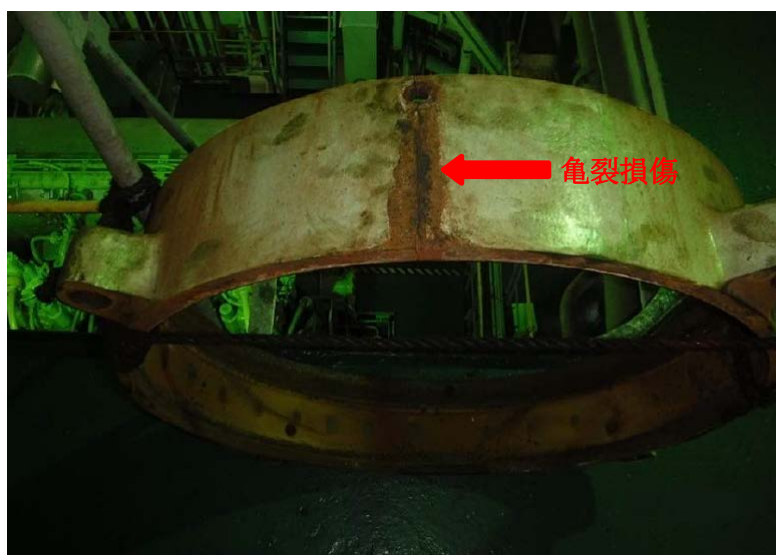
最近、弊会船級船において、特定の主機用ディーゼル機関のシリンダカバー付クーリングジャケットに亀裂が発生し、大量の冷却水が漏洩する事故が複数報告されています。亀裂の多くは、ボルト穴を起点として発生しております。(写真1参照。)

写真1 クーリングジャケットの亀裂(ボルト穴が起点となったケース)

クーリングジャケットの亀裂による冷却水漏れは、シリンダカバーのオーバヒートに加え、冷却水流量（圧力）低下による主機の自動減速や自動停止を引き起こします。最悪の場合には、座礁や衝突などの重大海難事故に繋がる危険性もあります。

本亀裂損傷については、主機メーカーより、当該部のメンテナンス方法を含めたサービスレターが2014年1月に発行されております。詳細は以下にてご覧になれます:

当該ディーゼル機関を搭載した船舶を運航、管理されている船主殿および管理会社殿におかれましては、改めて主機メーカーのサービスレターや USCG の注意喚起文書をご参照の上、必要な対応につき配下船への周知徹底を行われるようお願い致します。
