就航船の主・補機潤滑油ライン統一による 廃油ゼロ機関室に関する研究開発

2015年10月26日

一般財団法人 日本海事協会
株式会社 住本科学研究所
株式会社 赤阪鐵工所

安芸海運株式会社
東京計器株式会社
ヤンマー株式会社

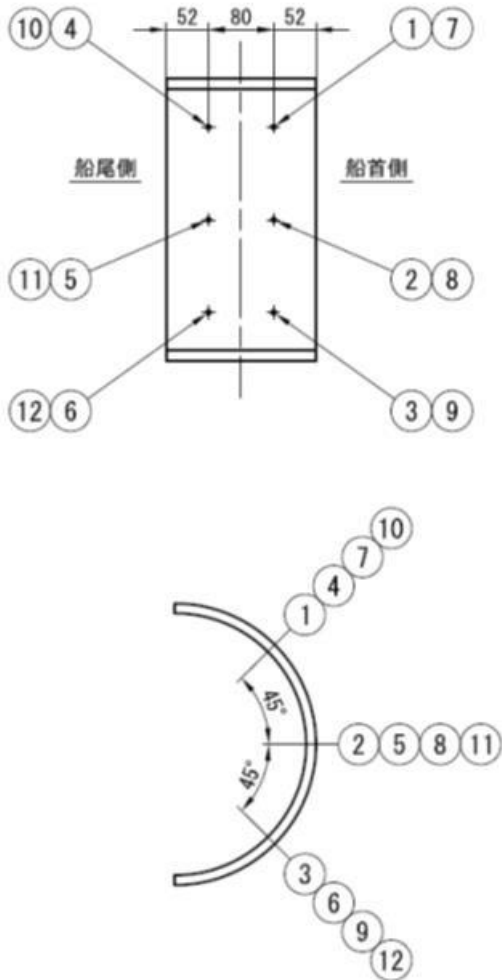
No. 3, 6主軸受メタル膜厚計測

上下共に計測の結果摩耗は認められない

下メタル内面に軽微な傷は認められたものの表面的に馴染んだ状況であり前回開放時に比べ悪化した状況はない

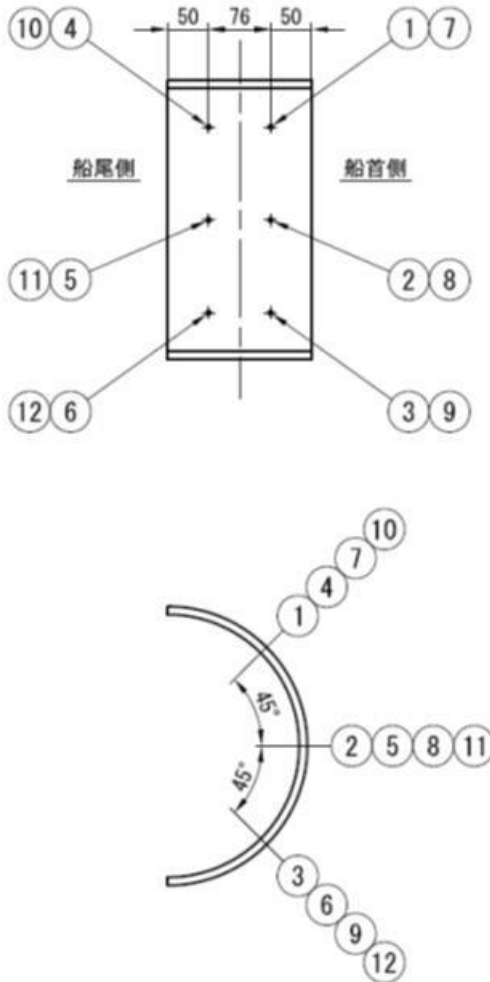
No. 1, 5 クランクピンメタル膜厚計測

上下共に計測の結果摩耗は認められない

上メタル内面に軽微な傷は認められたものの表面的に馴染んだ状況であり前回開放時に比べ悪化した状況はない

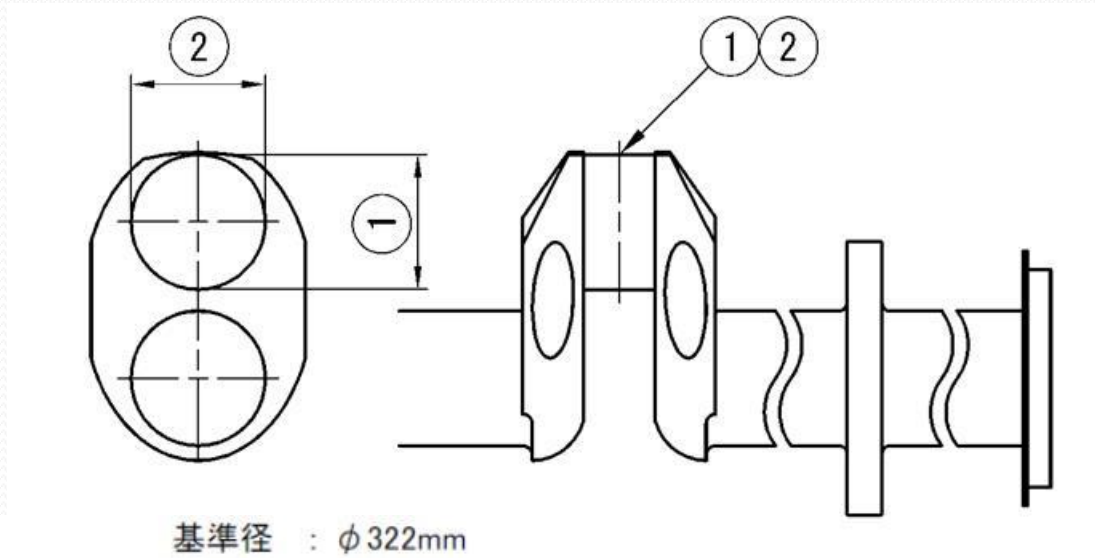
No. 1, 5 クランクピン計測

摩耗及び線状痕等もなく良好

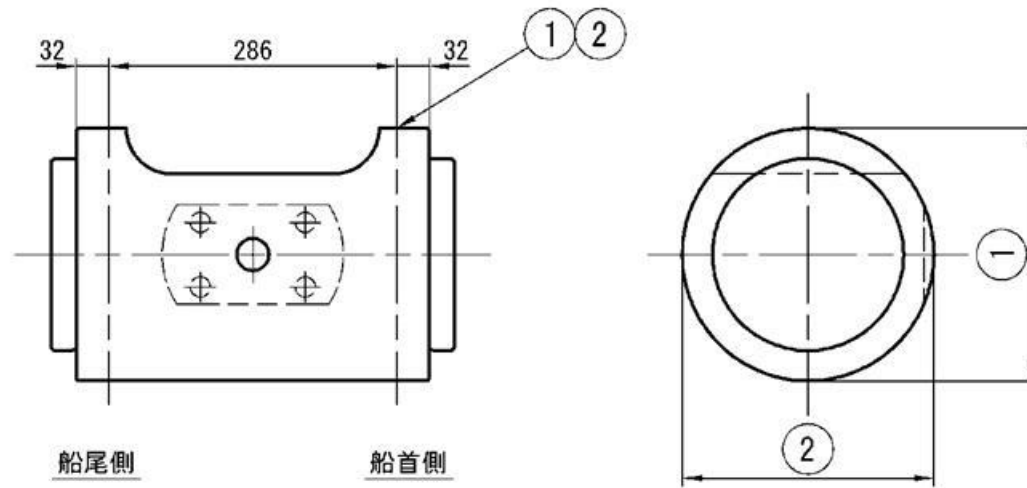
No. 2, 5 クロスヘッドピン計測

摩耗及び線状痕等もなく良好

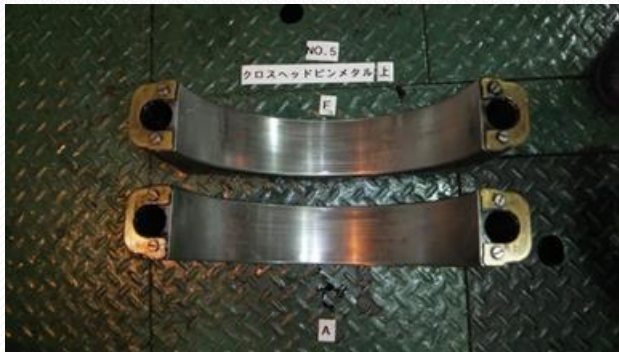
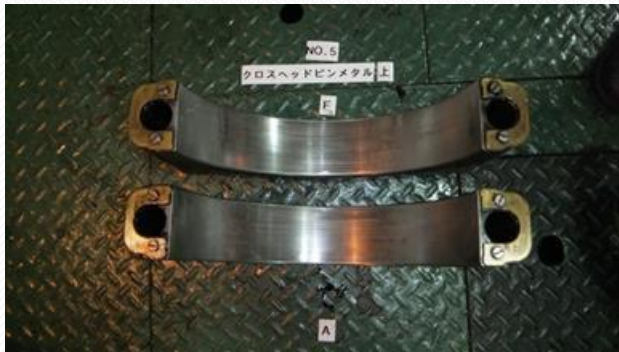
No. 2, 5 クロスヘッドピンメタル(上)

計測の結果摩耗は認められない

メタル内面に軽微な傷は認められたものの表面的に馴染んだ状況であり前回開放時に比べ悪化した状況はない

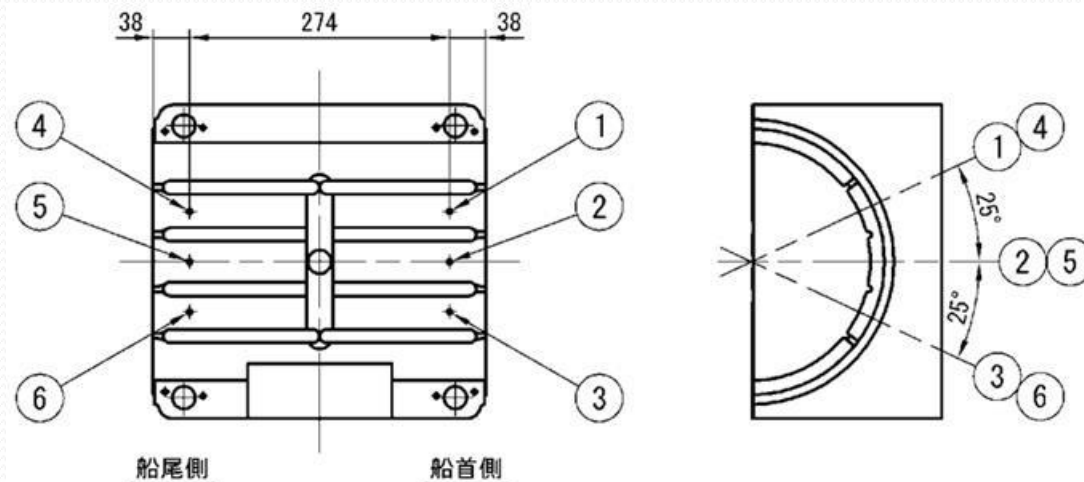
No. 2, 5 クロスヘッドピン下メタル膜厚計測

計測の結果摩耗は認められない

ゴミ等による掻き傷もなく前回と比べ悪化した状況はない

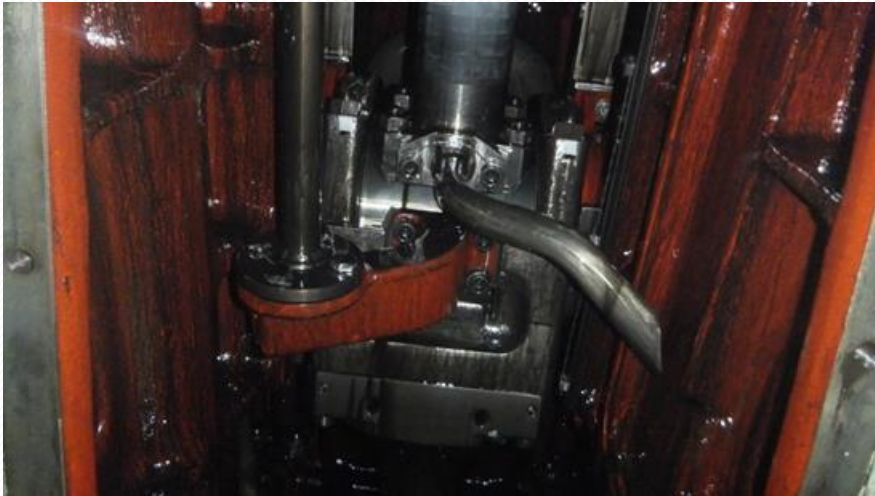
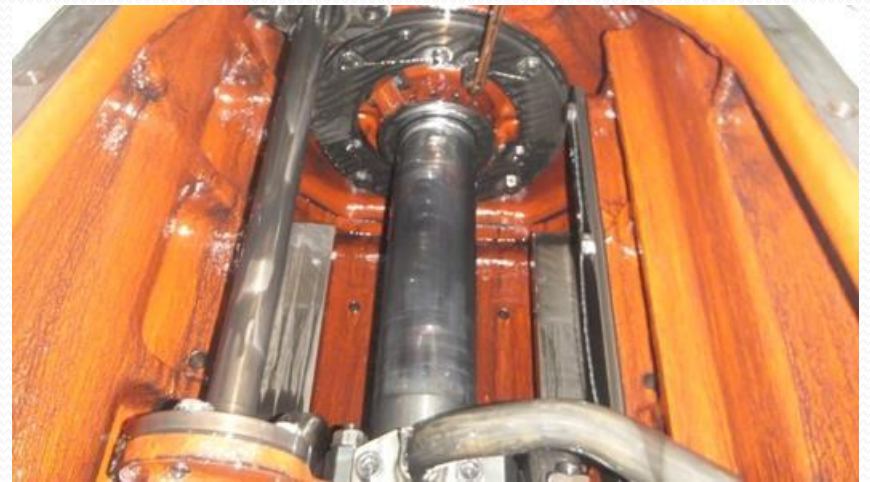
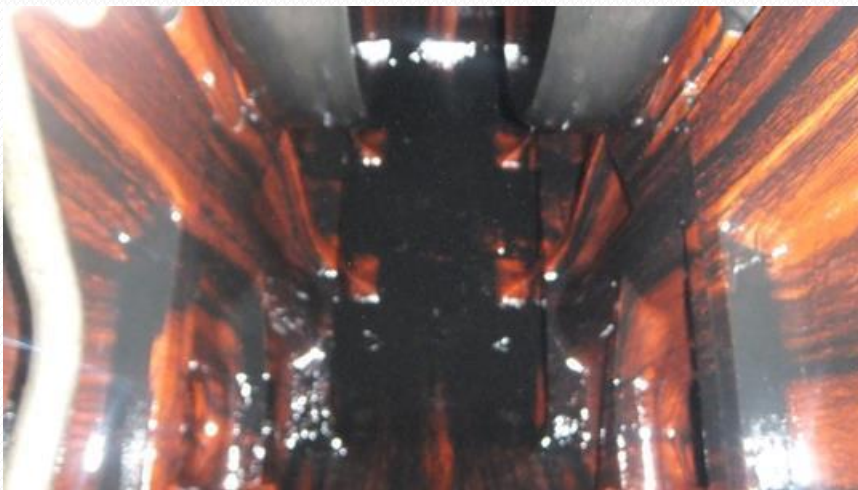
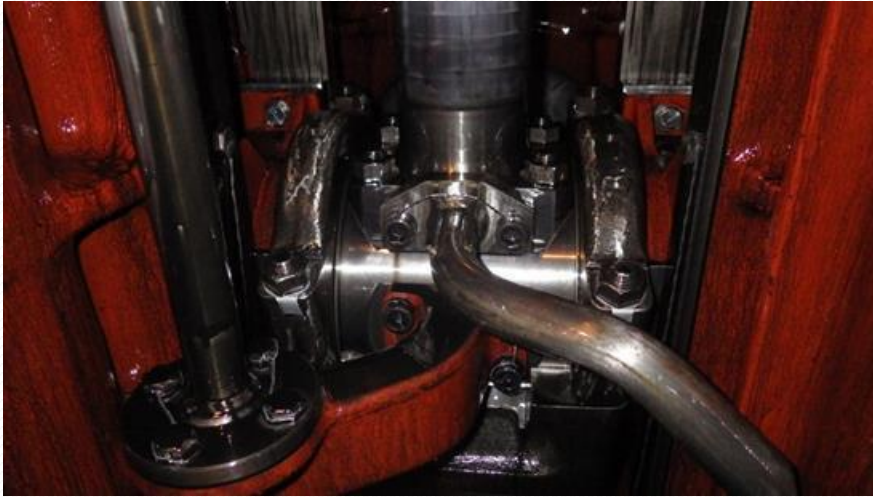
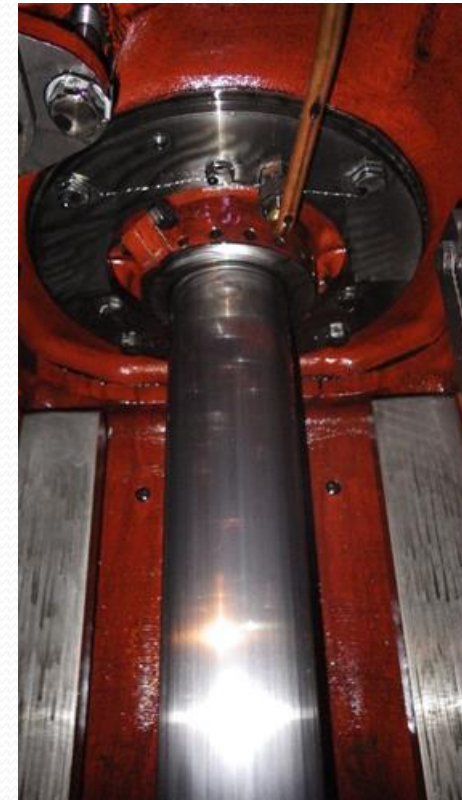
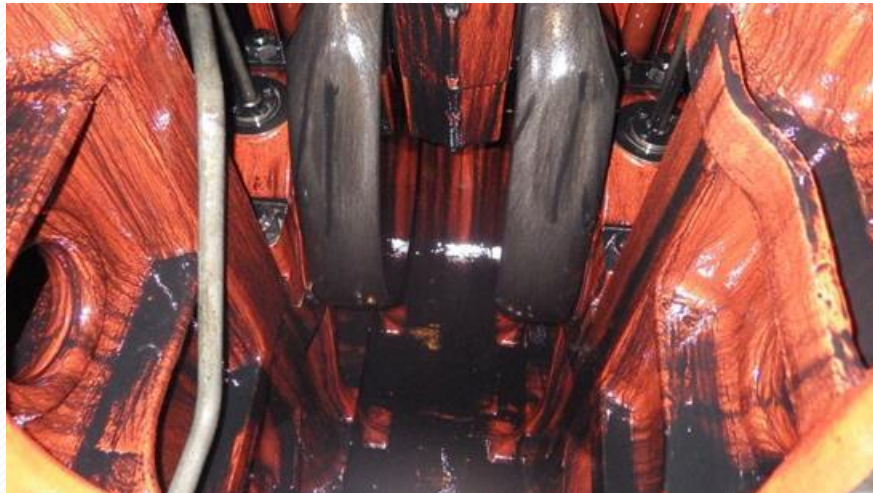
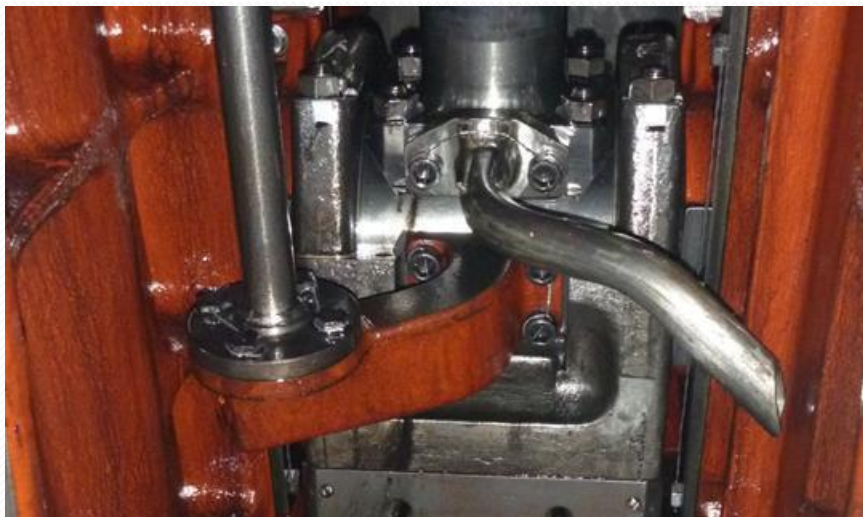
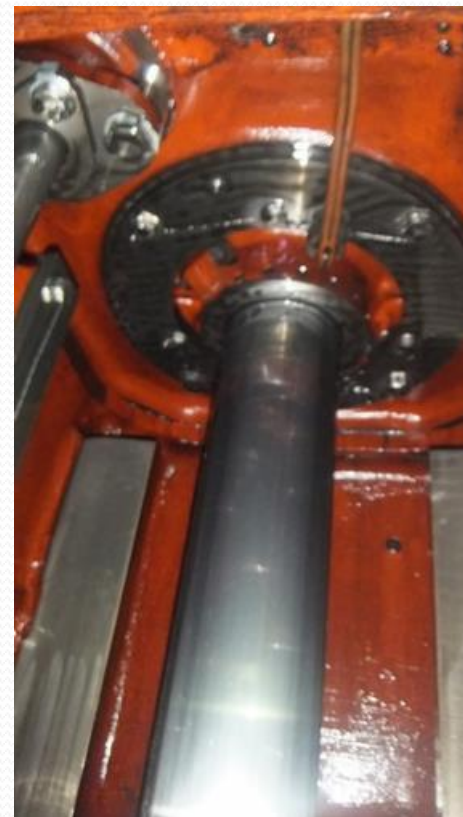
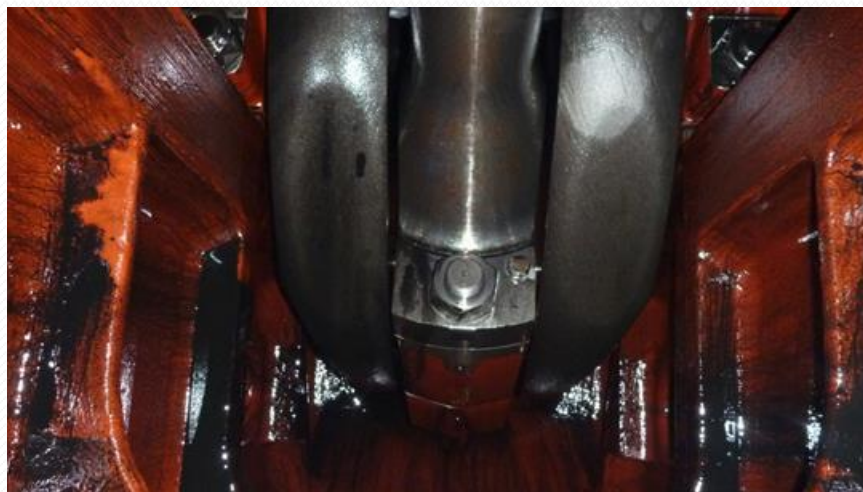
クランクケース内 潤滑油の状態

クランクケース内面壁への
黒色L Oの残留が軽微であり良好

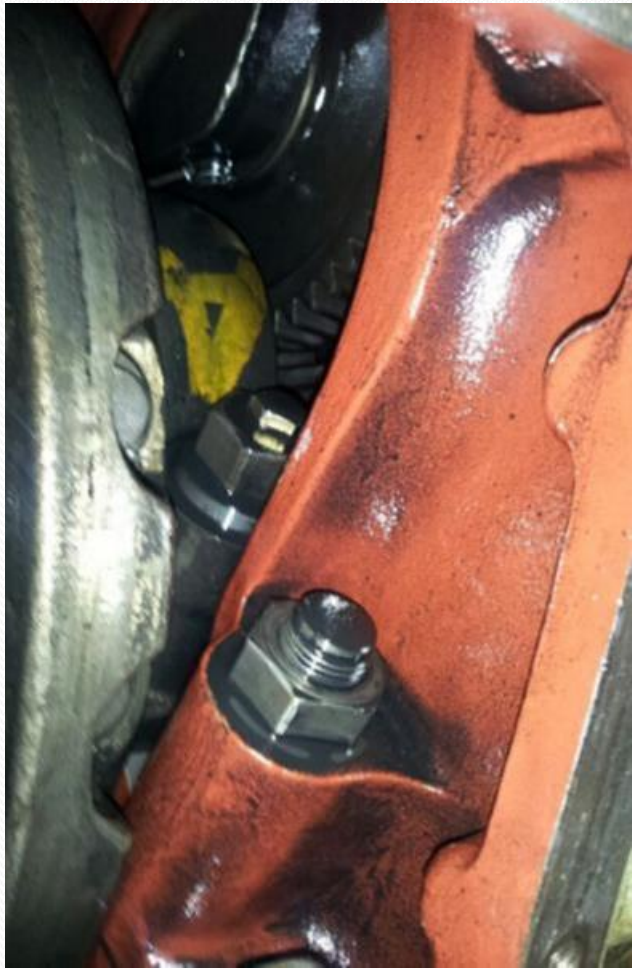
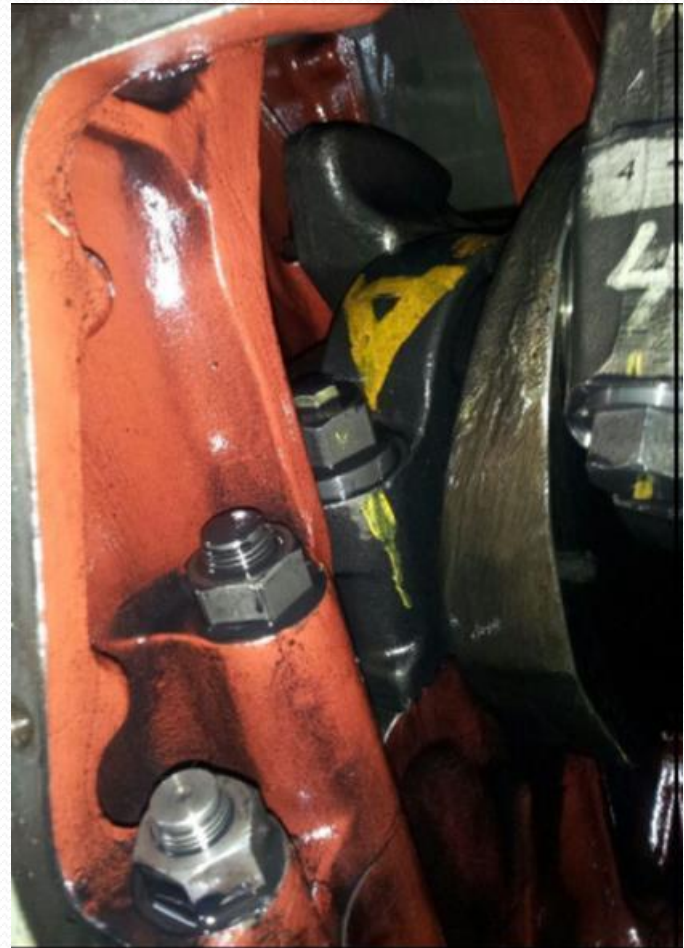
補機への影響検証結果(2015.05.25)

シリンダブロックの隔壁は、油溜り部分を除けば、赤い塗装色が十分確認される状況であり、潤滑油としての清浄分散性は確保されていると思われる。

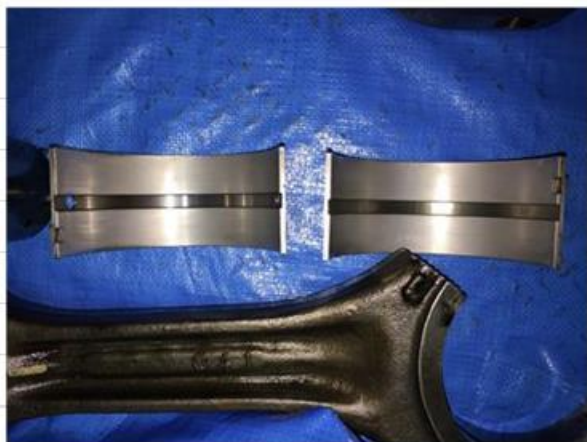
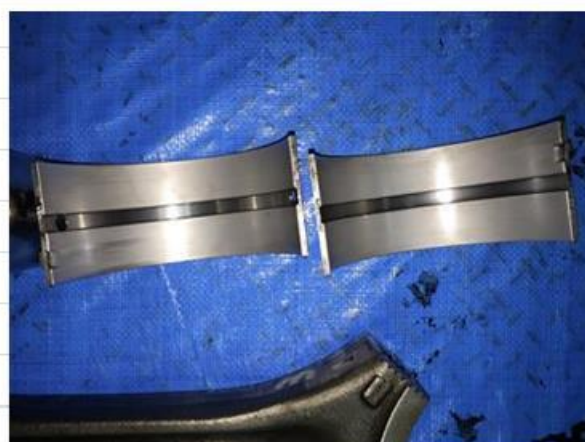
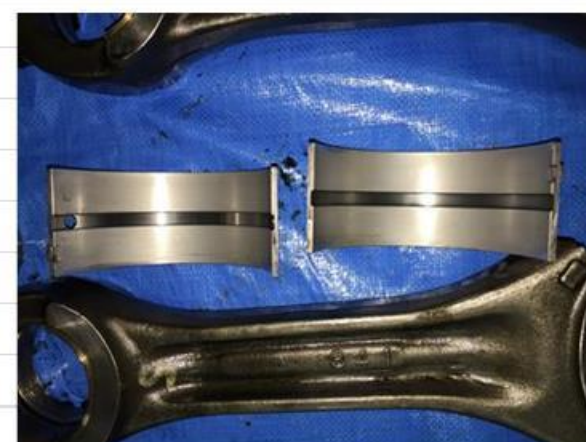
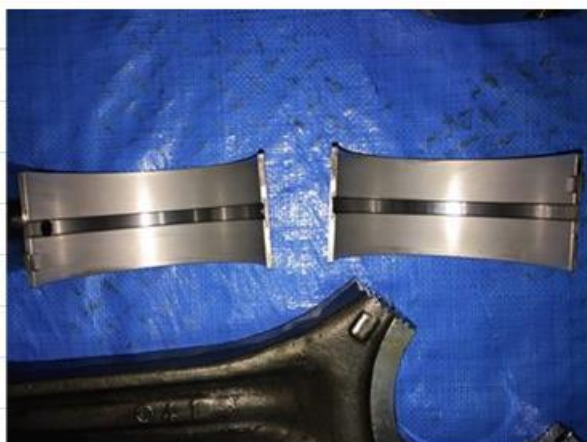
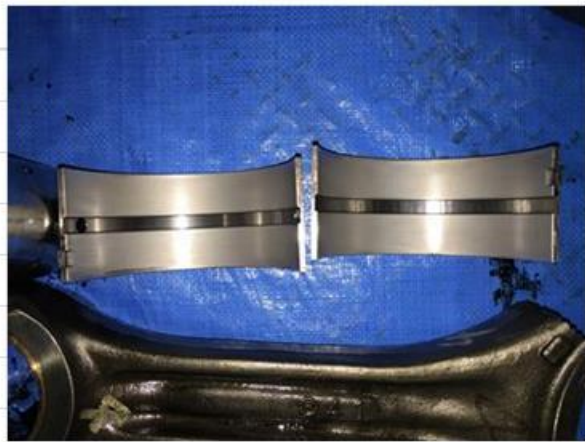
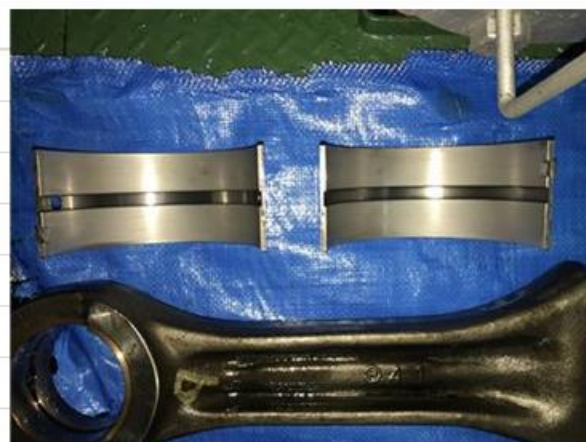
クランクピンメタル

各気筒のクランクピンメタルには線状痕も無く良好 ⇒ 清浄度良好

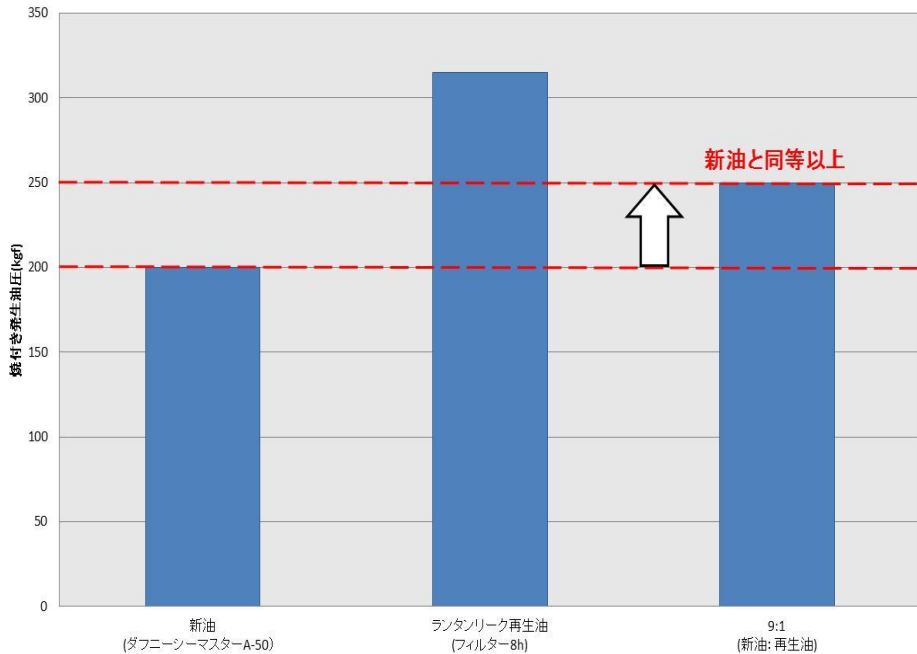
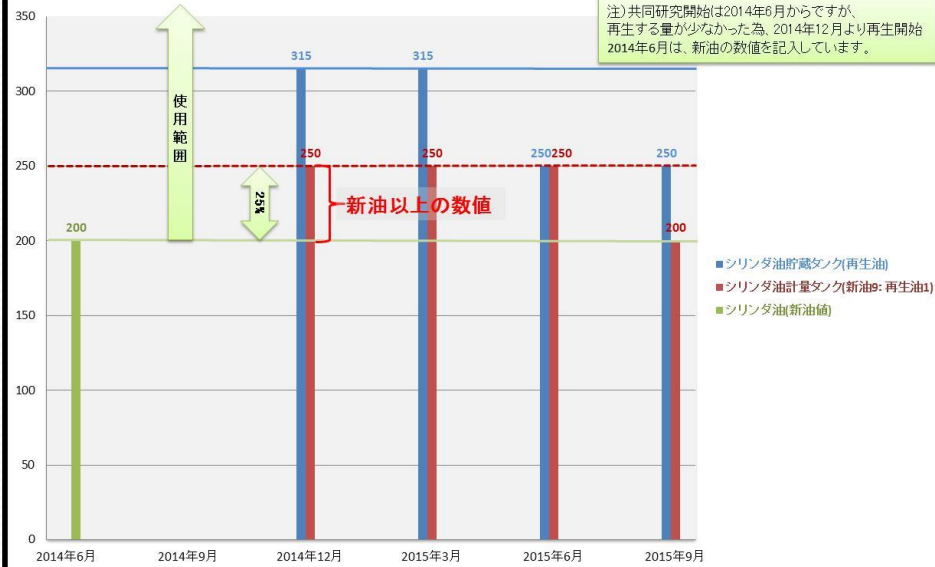
シリンダ油分析結果及び推移(四球融着荷重)

新油9：再生油1の数値は250kgfの為、新油値の25%上昇となっており新油以上の数値である事から極圧性の低下も無く、問題なく使用出来る事を確認しました。

再生油の数値は、315kgfとなり数値は良いのですが、塩基価の下降、酸価が進んでいる為、新油とブレンドする事により適正使用が可能である事を確認しました。

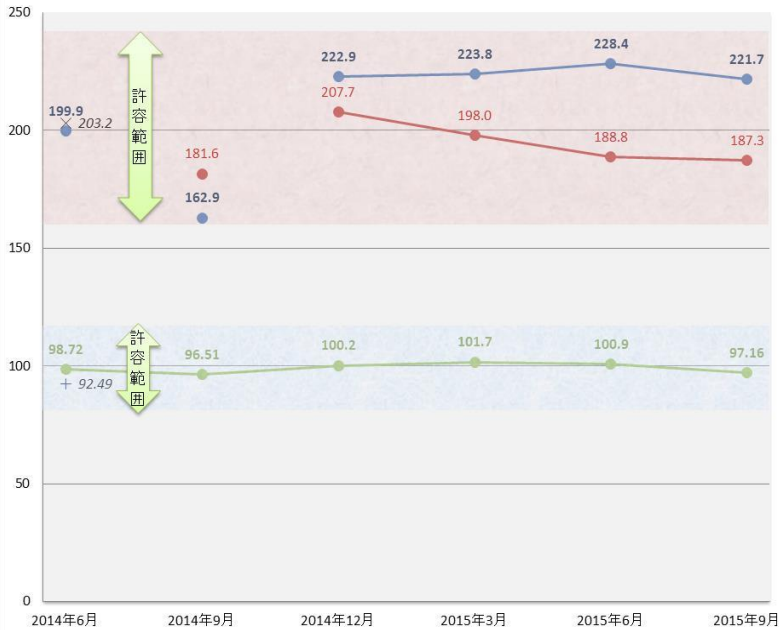
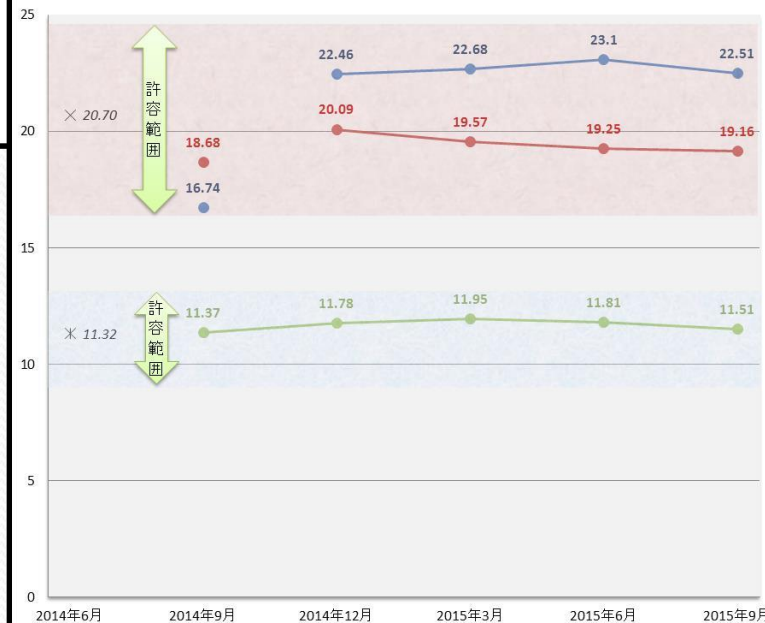
潤滑油・シリンダ油分析結果(動粘度)

システム油・シリンダ油共に許容範囲内に収まっている為、使用に際しては問題の無い事を確認しました。

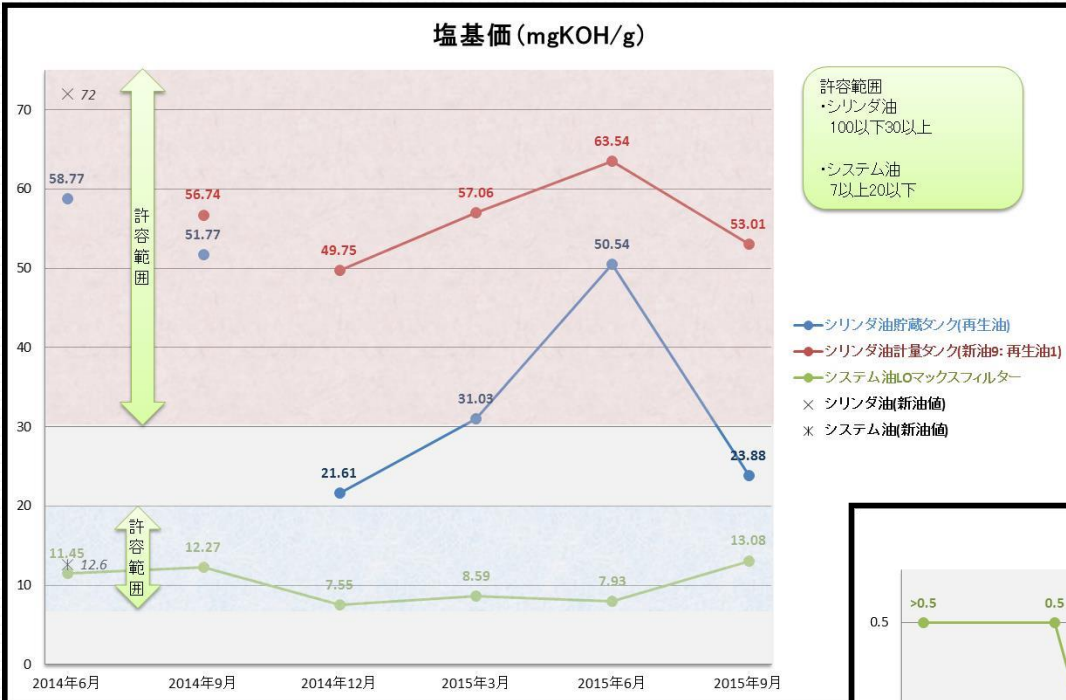
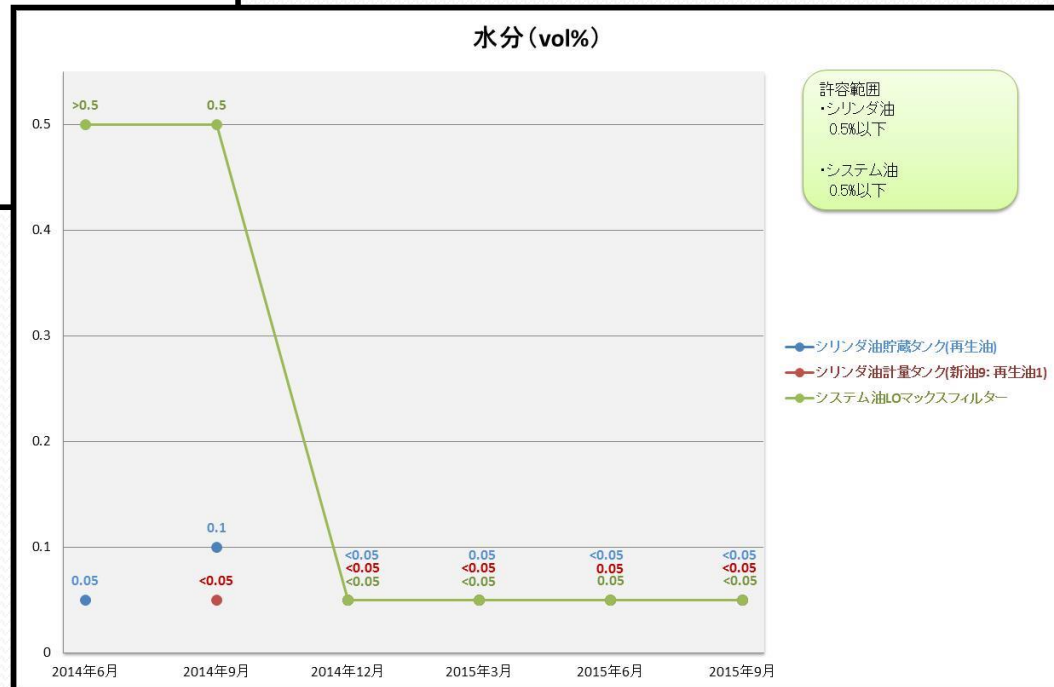
潤滑油・シリンダ油分析結果(塩基価・水分)

システム油・シリンダ油共に許容範囲内に収まっている為、使用に際しては問題の無い事を確認しました。2014年6月・9月のシステム油の水分が一時的に高くなっているのは、新油入替前に行ったエンジンフラッシングの水分が検出されたものと思われます。以降の数値は問題ない事を確認しました。

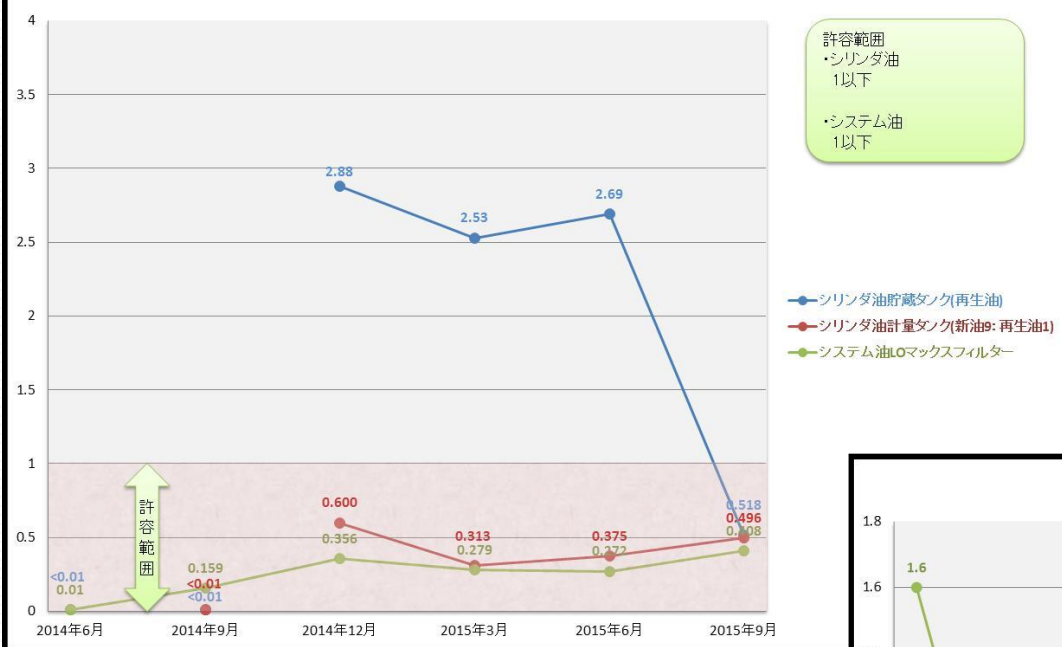
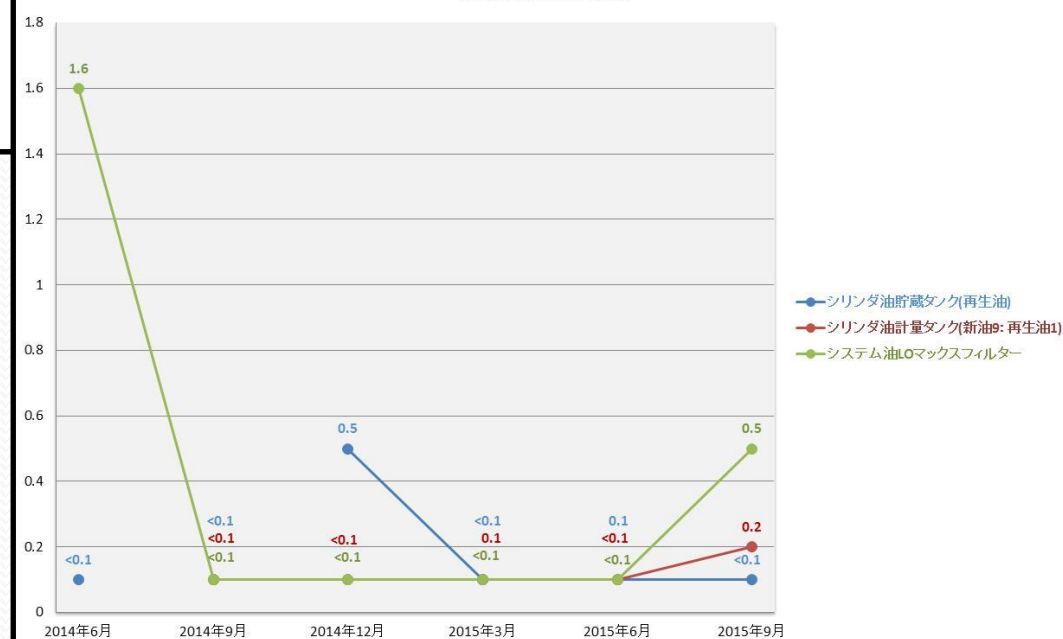
潤滑油・シリンダ油分析結果(すす量・簡易燃料分)

2014年6月のシステム油の簡易燃料分が高くなっているのは、一時的に燃焼の不具合が起き、L.O.中に燃料分が混入したものとされます。

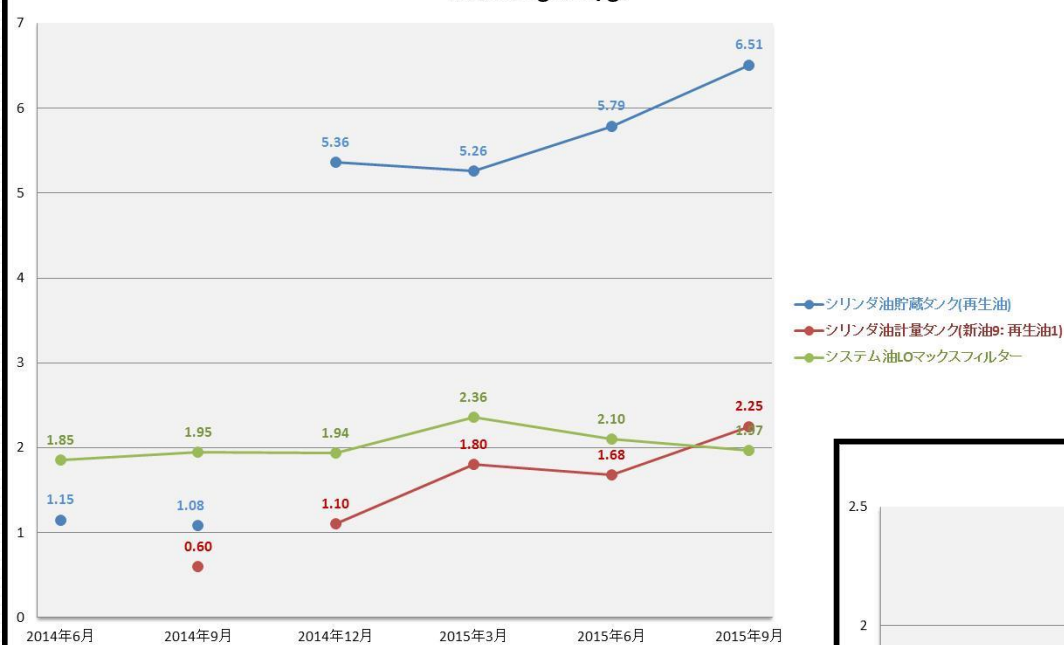
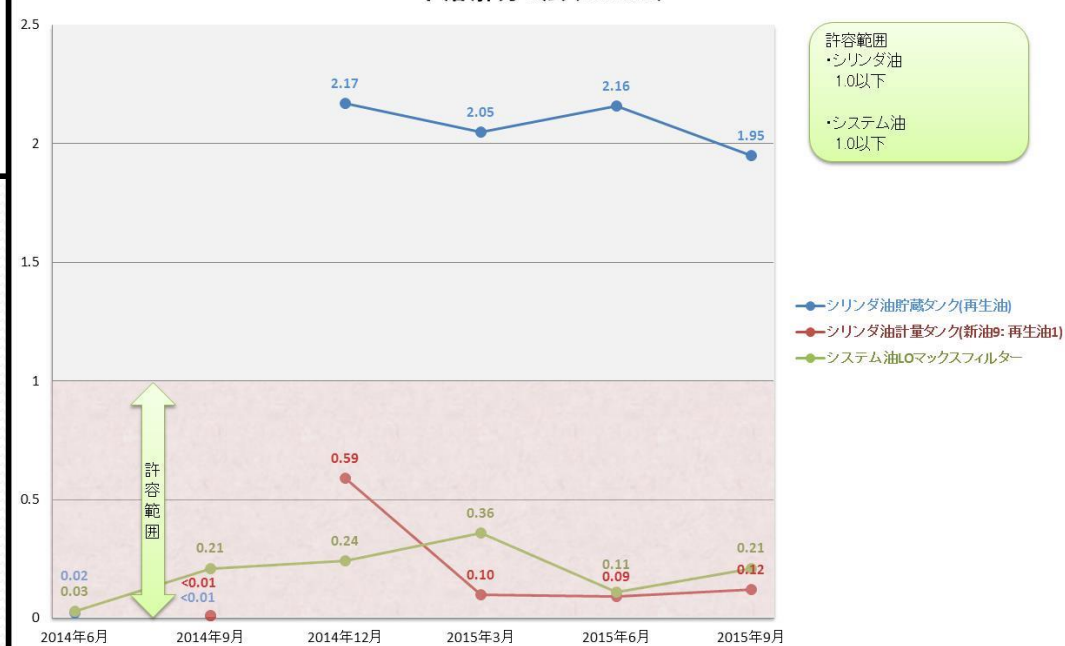
潤滑油・シリンダ油分析結果(酸価・不溶解分)

シリンダ再生油の不溶解分の数値が許容範囲を超えていますが、新油9：再生油1にブレンドした際に数値が収まっているので、問題なく使用出来る事を確認しました。

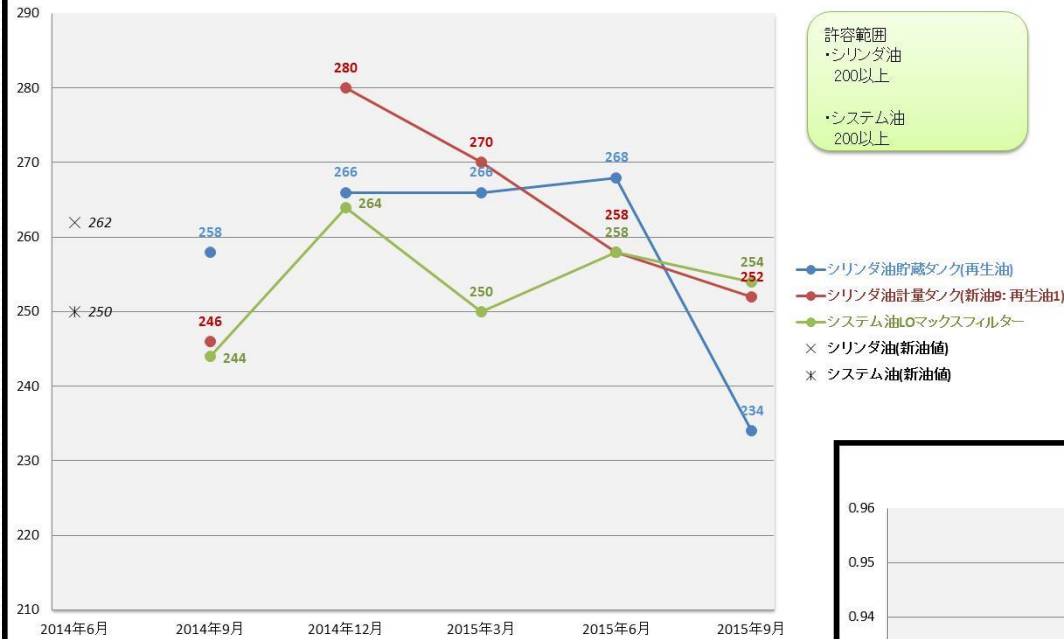
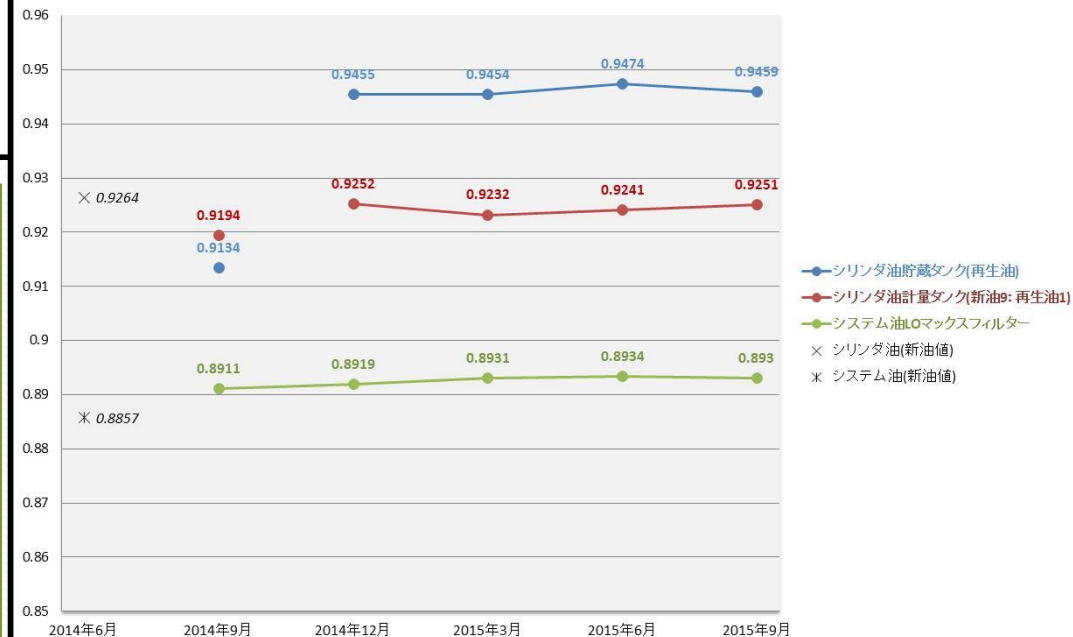
潤滑油・シリンダ油分析結果(引火点・密度)

全てにおいて新油値と大差のない事を確認しました。

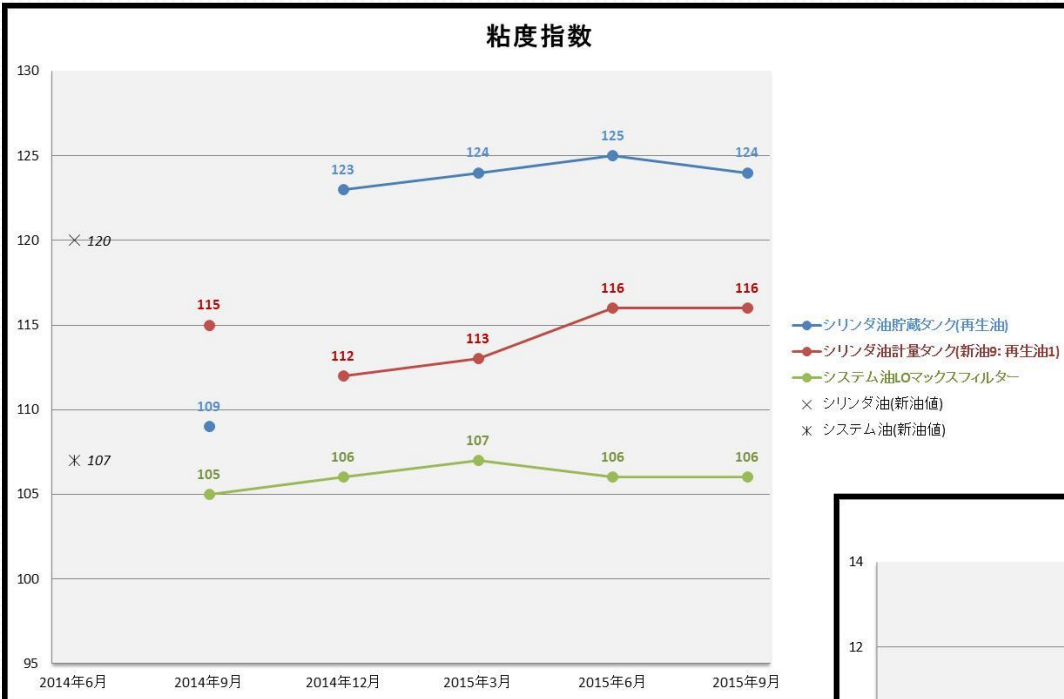
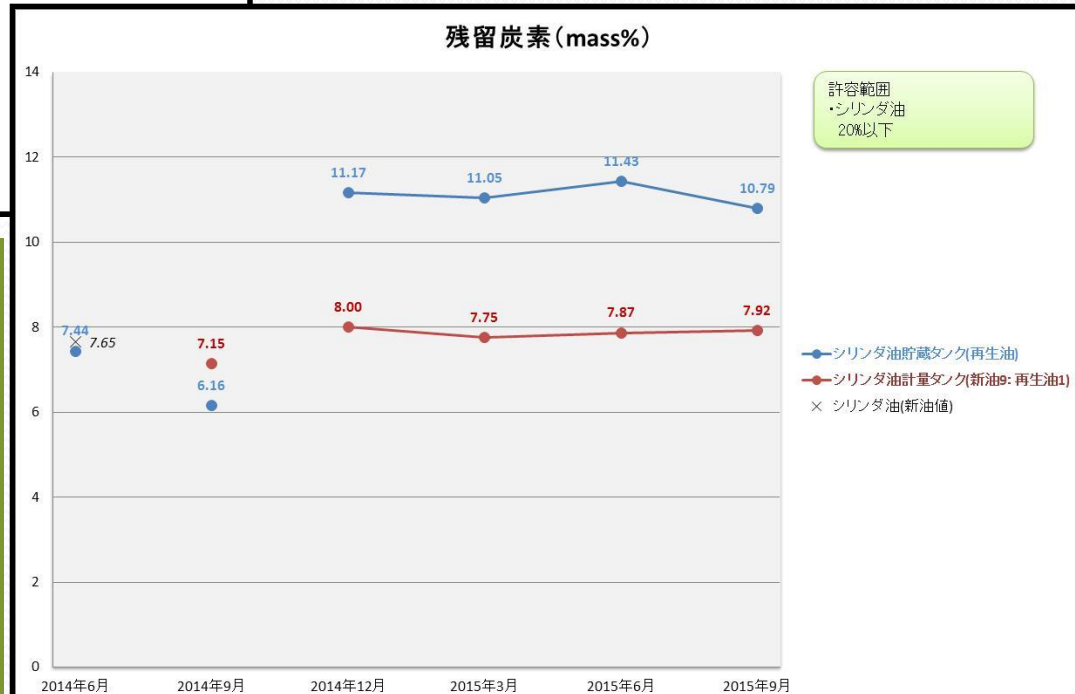
潤滑油・シリンダ油分析結果(粘度指数・残留炭素)

全てにおいて新油値と大差のない事を確認しました。

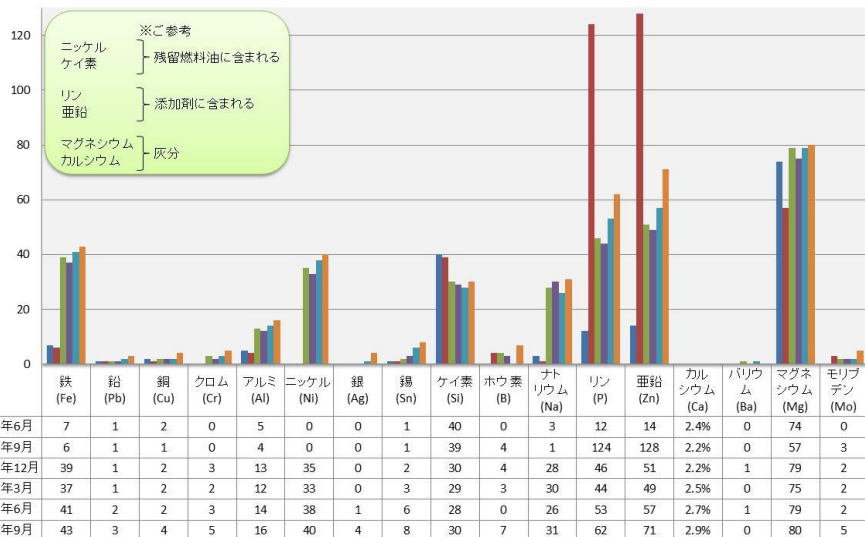
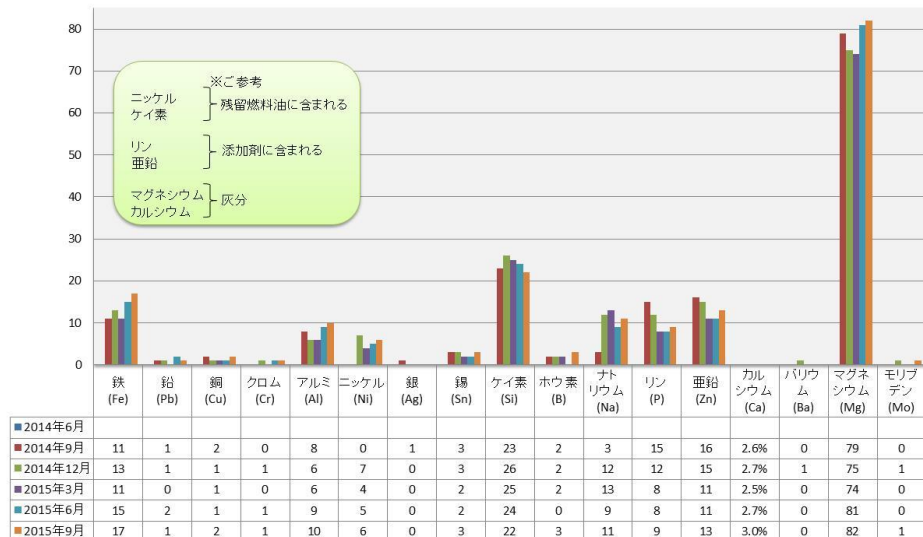
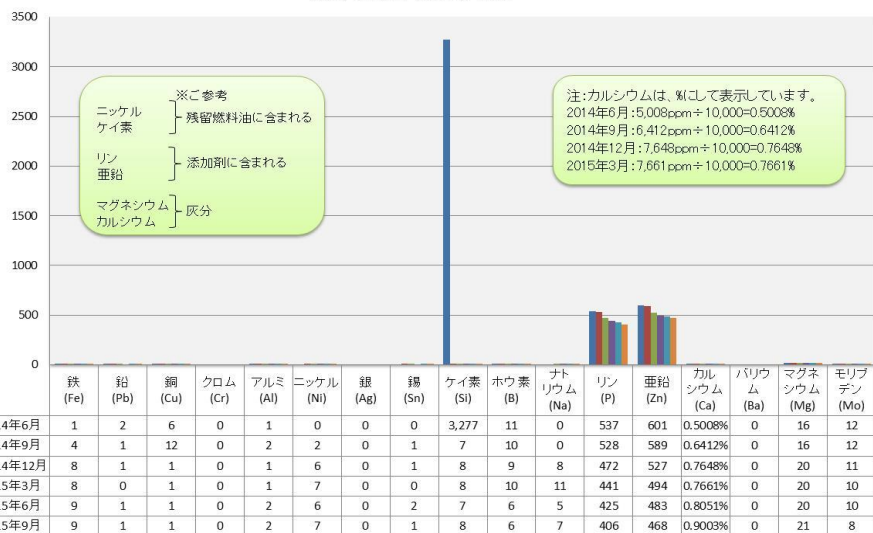
潤滑油・シリンダ油分析結果(金属元素分析)

金属元素分析においては、システム油の2014年6月にケイ素の数値が高く見られますが、主に残留燃料に含まれる成分なので、一時的に燃焼に不具合があったものと思われる。以降の数値では問題無いものと思われる。シリンダ油の数値として一時的にリン・亜鉛・マグネシウムの検出量が高いのは、シリンダ油に含まれる極圧添加剤の数値であり、2014年12月以降においては、安定しているため、問題無いものと思われる。

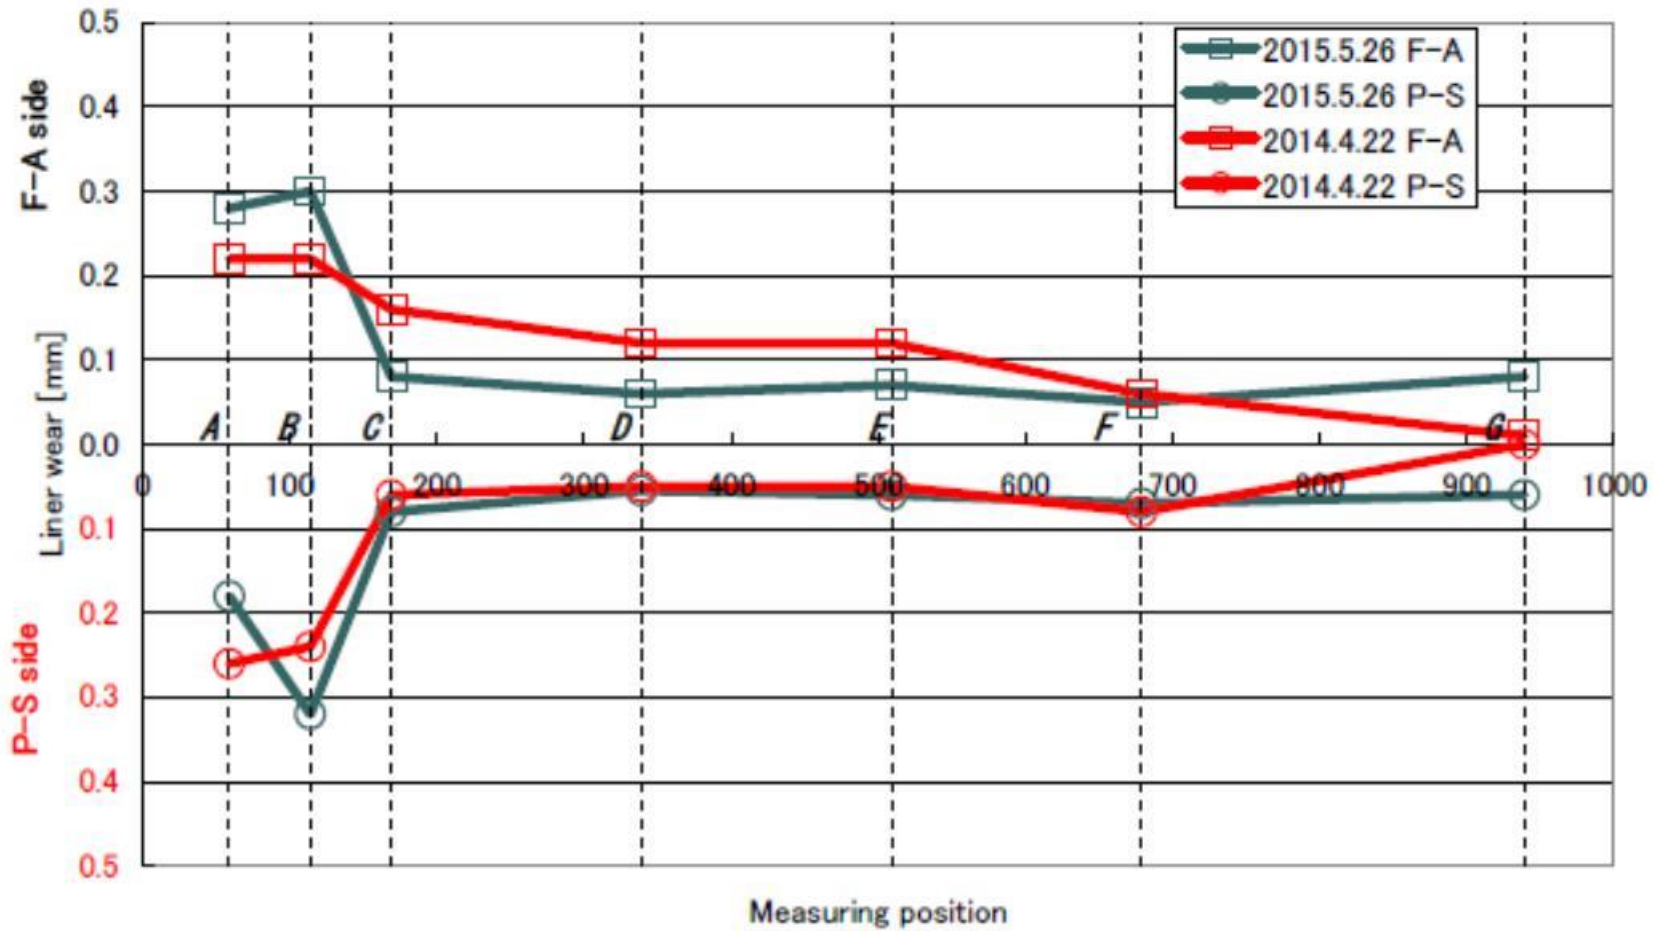
No. 1 シリンダライナ計測

最大摩耗率 0.02mm/1000h であり良好

ライナ内面はスカフティング傷等 表面的なダメージもなく良好
