就航船の主・補機潤滑油ライン統一による 廃油ゼロ機関室に関する研究開発

2015年10月26日

一般財団法人 日本海事協会
株式会社 住本科学研究所
株式会社 赤阪鐵工所

安芸海運株式会社
東京計器株式会社
ヤンマー株式会社

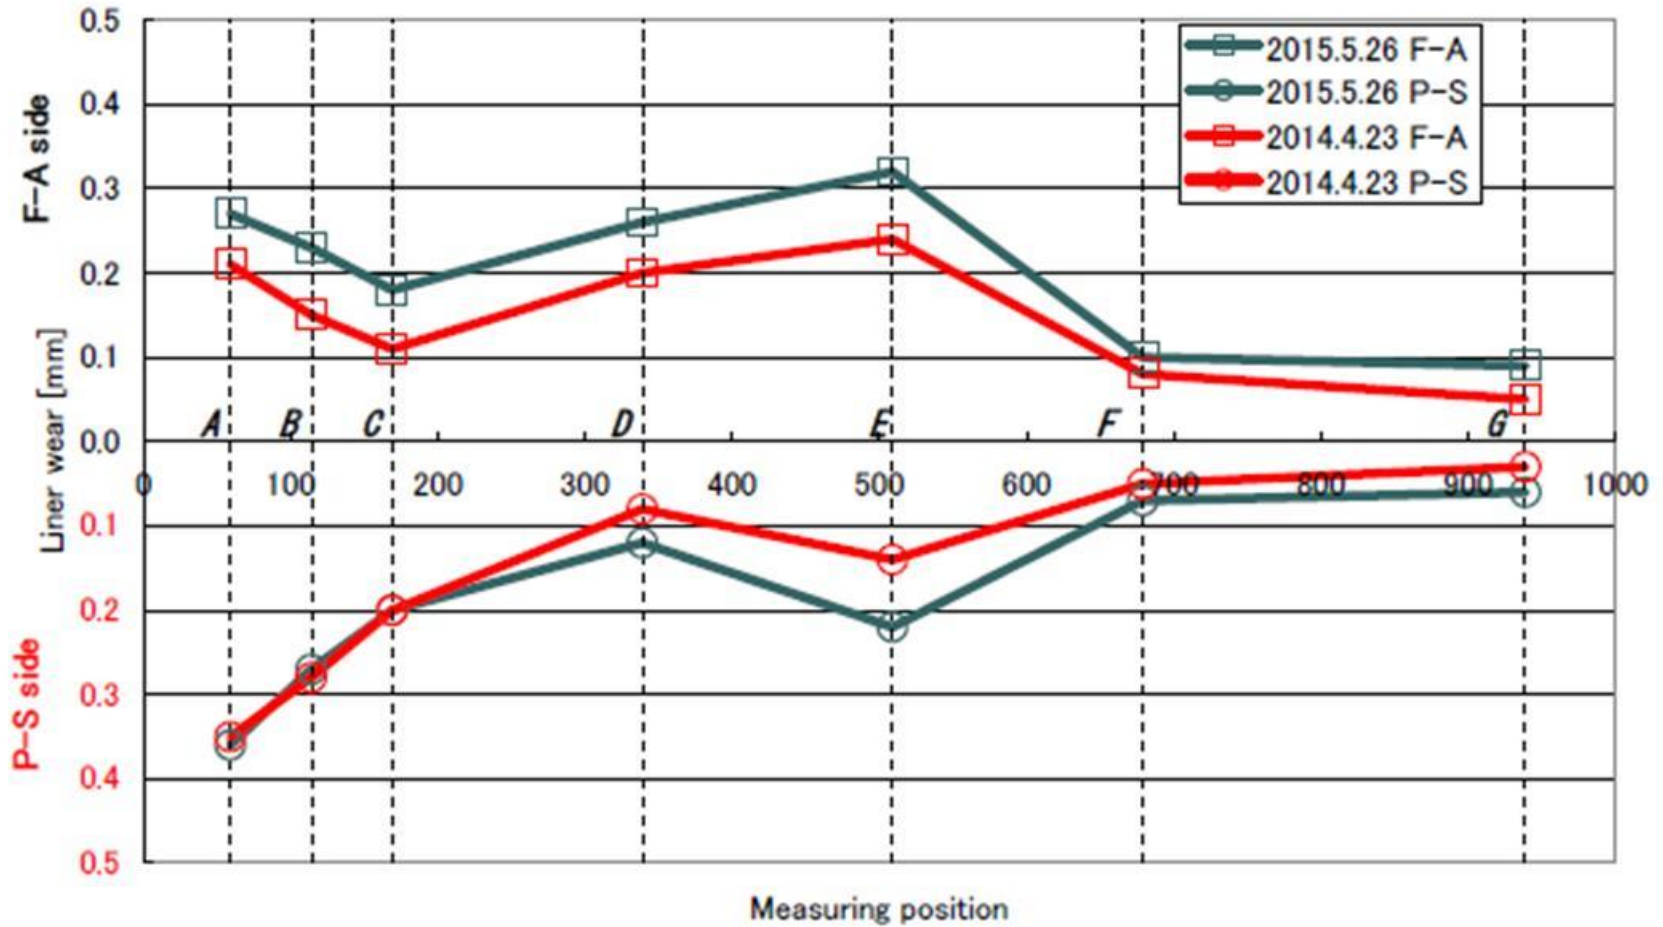
No. 5 シリンダライナ計測

最大摩耗率 0.02mm/1000h であり良好

ライナ内面はスカフティング傷等 表面的なダメージもなく良好

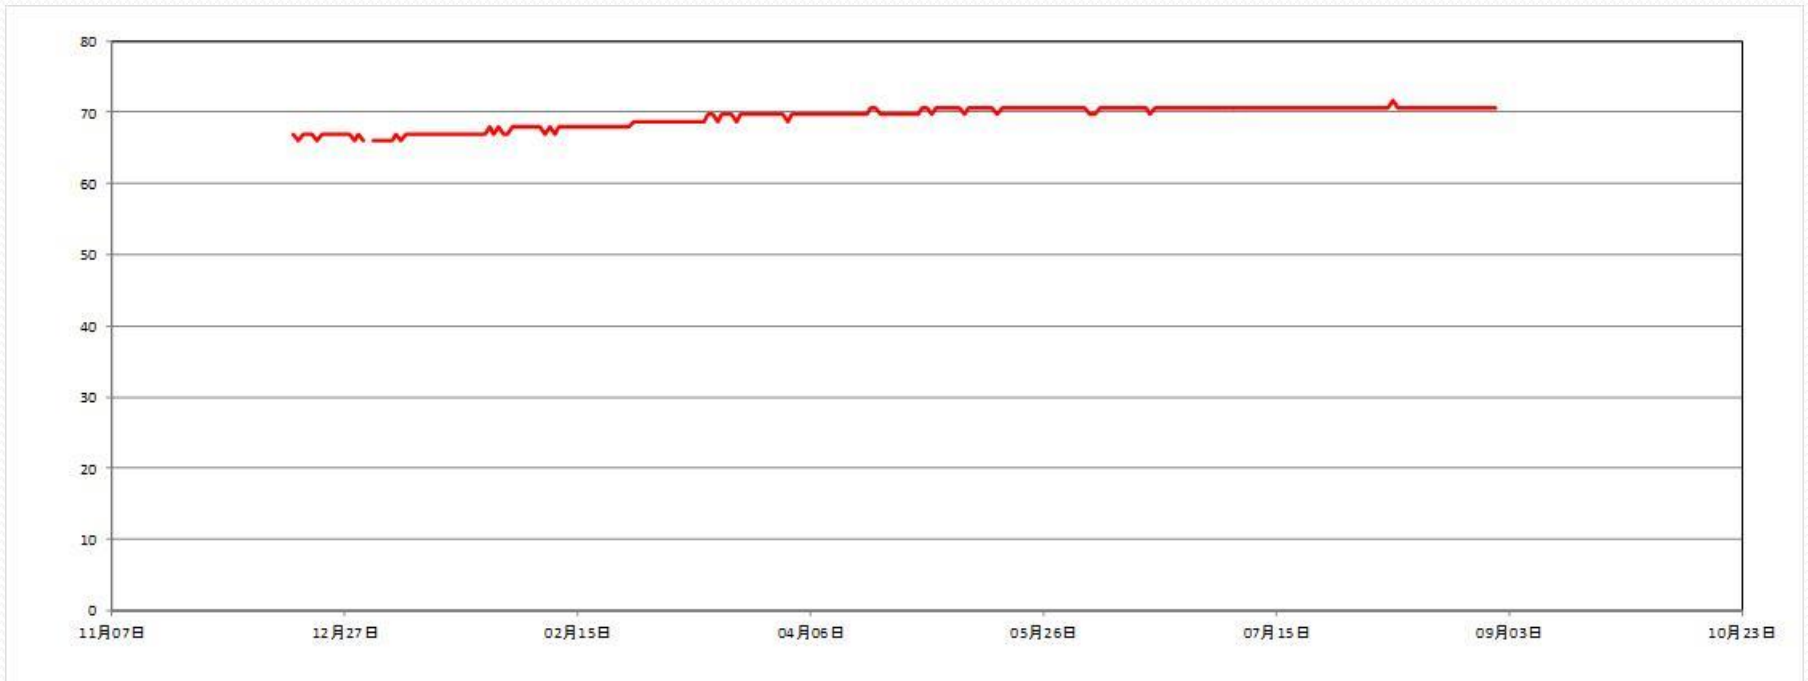
システム油劣化値推移

大きなトレンドの変化は見られていない

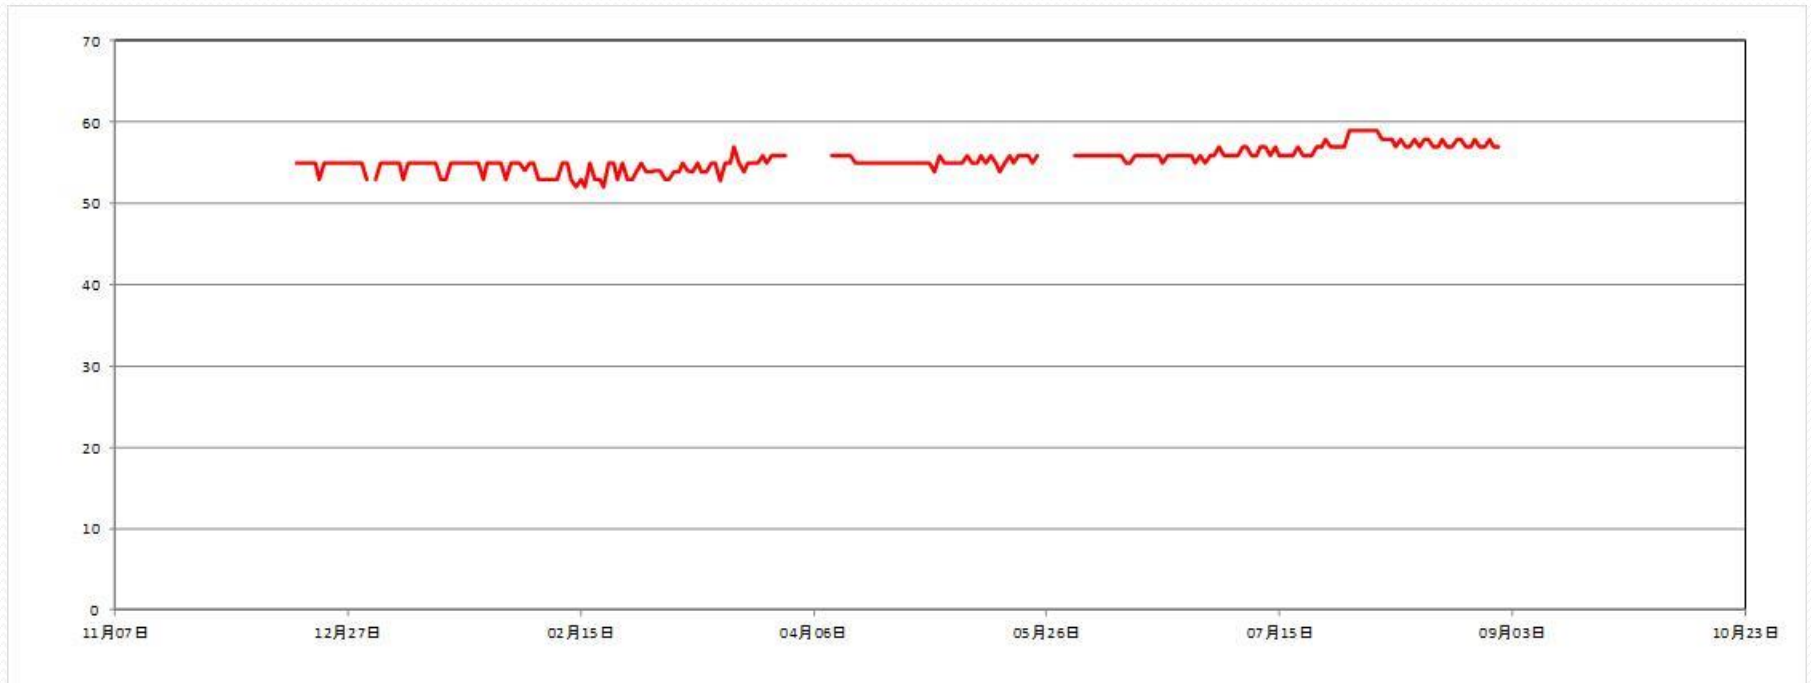
シリンダ油劣化値推移

大きなトレンドの変化は見られていない
