一般財団法人 日本海事協会 共同研究  
STEP2最終報告資料

# 主機主軸受状態監視技術の実用化STEP2 陸上実証試験報告

2017年7月6日

株式会社商船三井

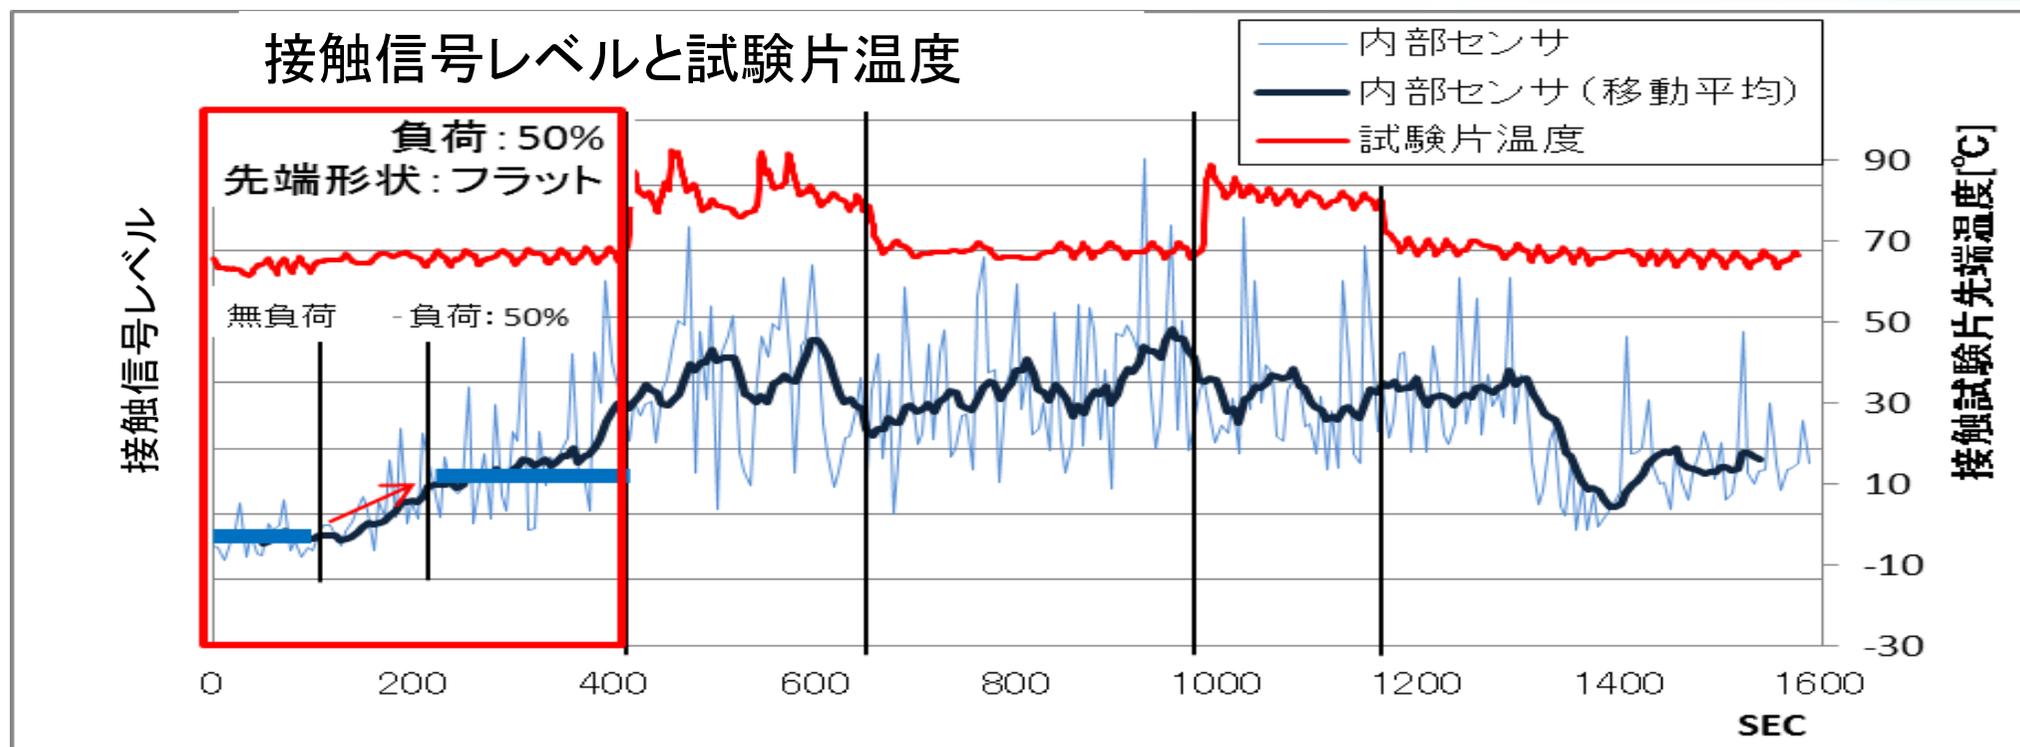
- ・無負荷の状態から負荷50%に上げると、レベルが上昇  
⇒負荷により軸の振れが大きくなり、  
接触して信号レベルが上昇したものと推定。

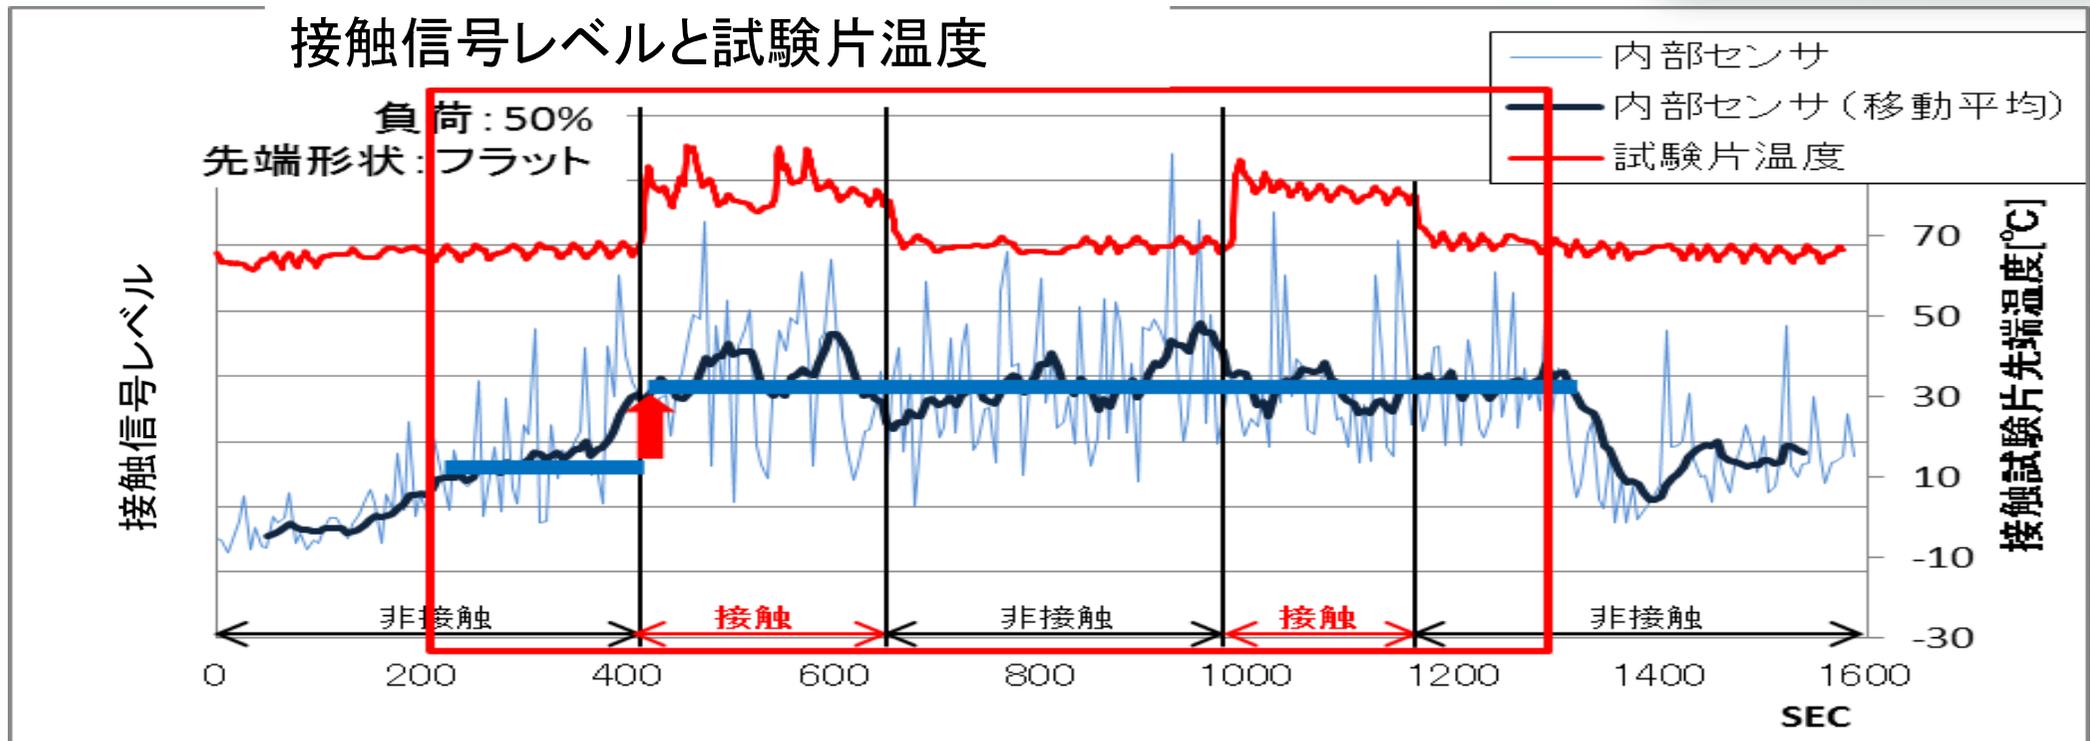
**試験片を接触させると、レベルが上昇することを確認**

但し、試験片を下げて非接触の状態にしてもレベルは下がらずのまま

⇒接触させることで信号レベルが上昇することを確認。

⇒非接触にしても信号レベルが下がらない原因としては

試験で発生したバリや剥離した試験片等の異物がメタルに

噛みこんで試験片を下げてても異物の接触信号を拾っていると推定。

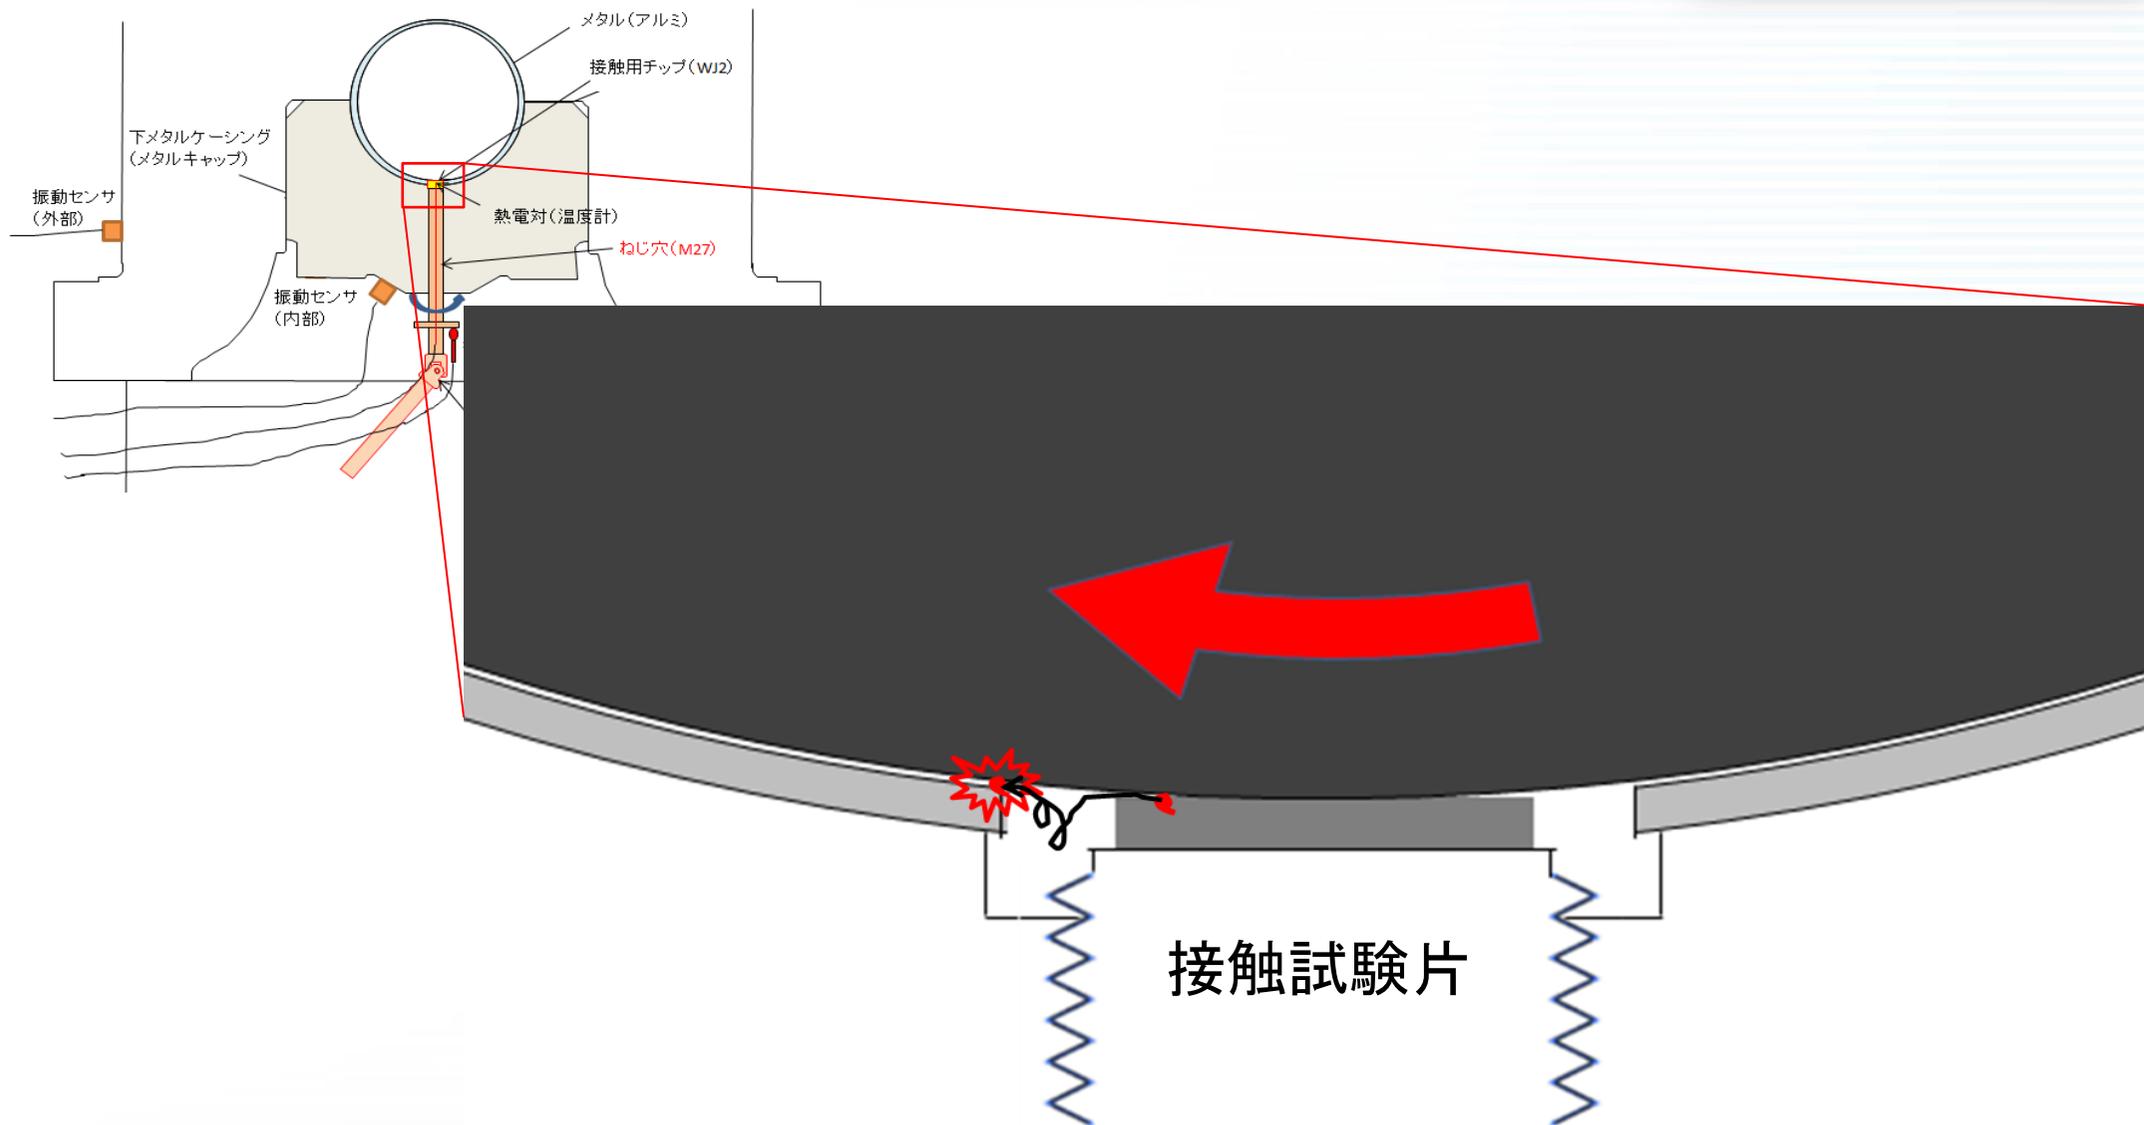
試験片の一部は剥離し、メタルに巻き込んだと推定

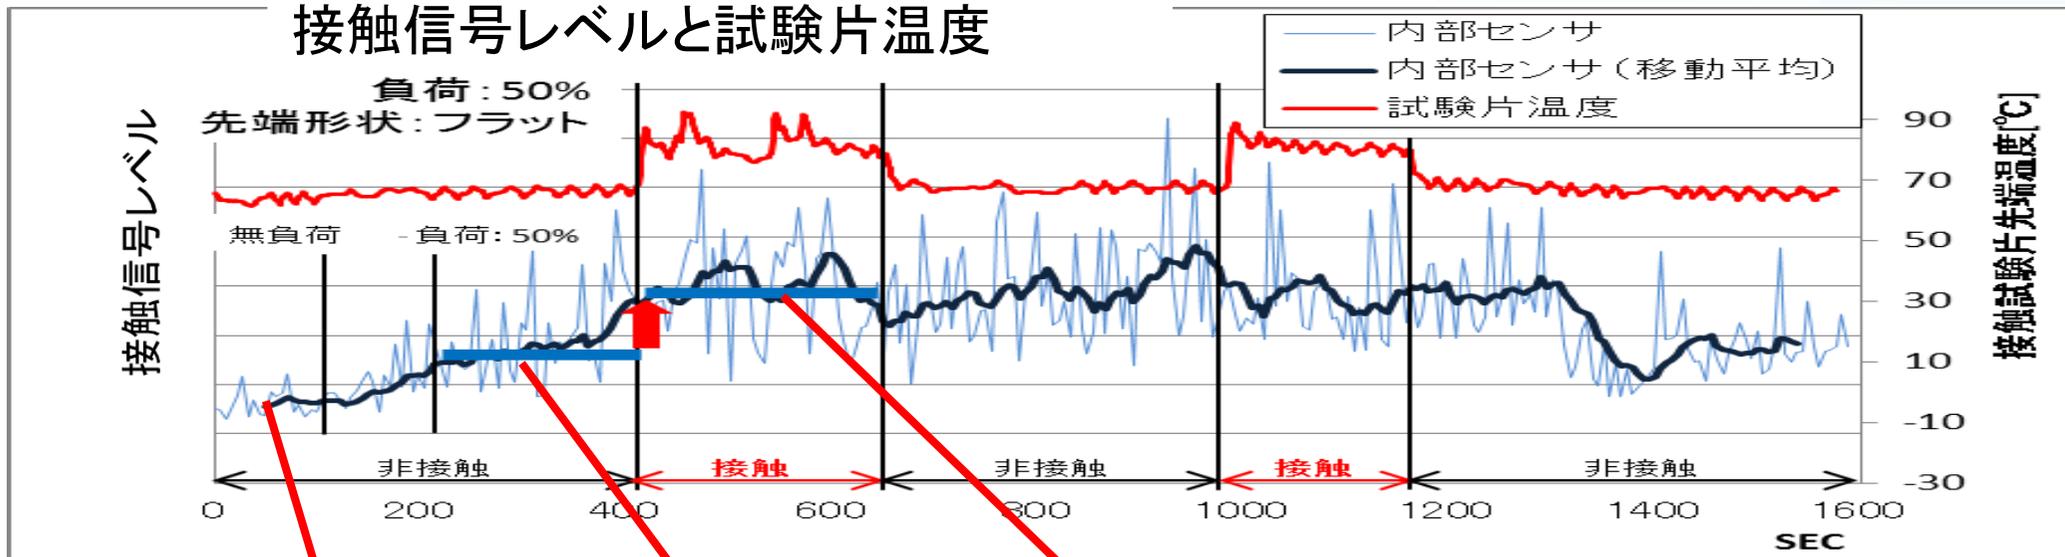
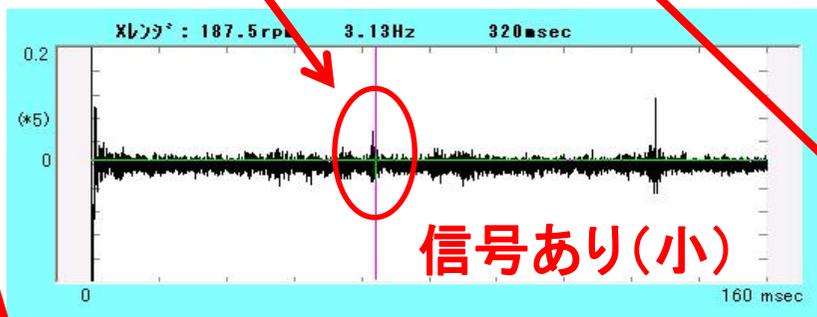
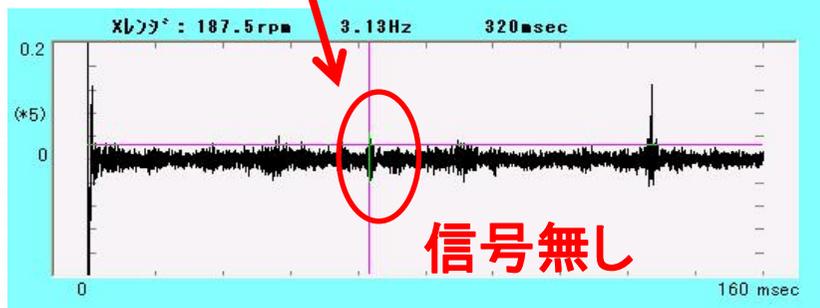
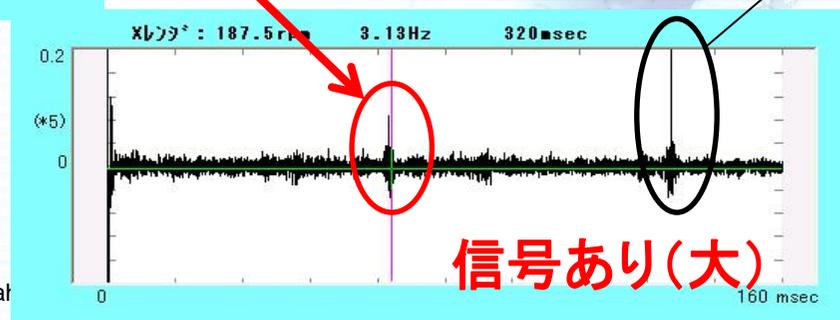
接触信号レベルと試験片温度

・瞬時値の波形でも、接触時に  
回転周期66.67msecの近傍に  
信号を捉えていることを確認

エンジンの爆発(燃焼)  
による信号(回転の2倍)

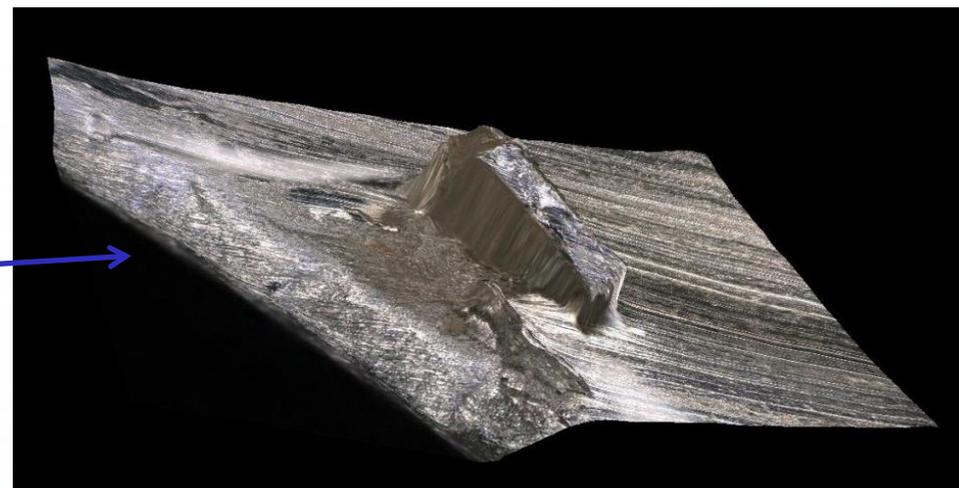
付着物を噛みこんで擦れたと思われる線状の傷

付着物多数有り

接触試験片部の穴の周囲に、多数の付着物や付着物を噛みこんでできたと思われる線状の傷を確認できた。

又、付着した異物を立体的に可視化した結果、剥離した試験片の一部がメタルに埋没して、突起(約450 $\mu$ m)状に出ていることが確認できた。

⇒試験片が非接触の状態でもこれらメタルに付着した異物と軸との接触でレベルが高くなっていたと考えられる。

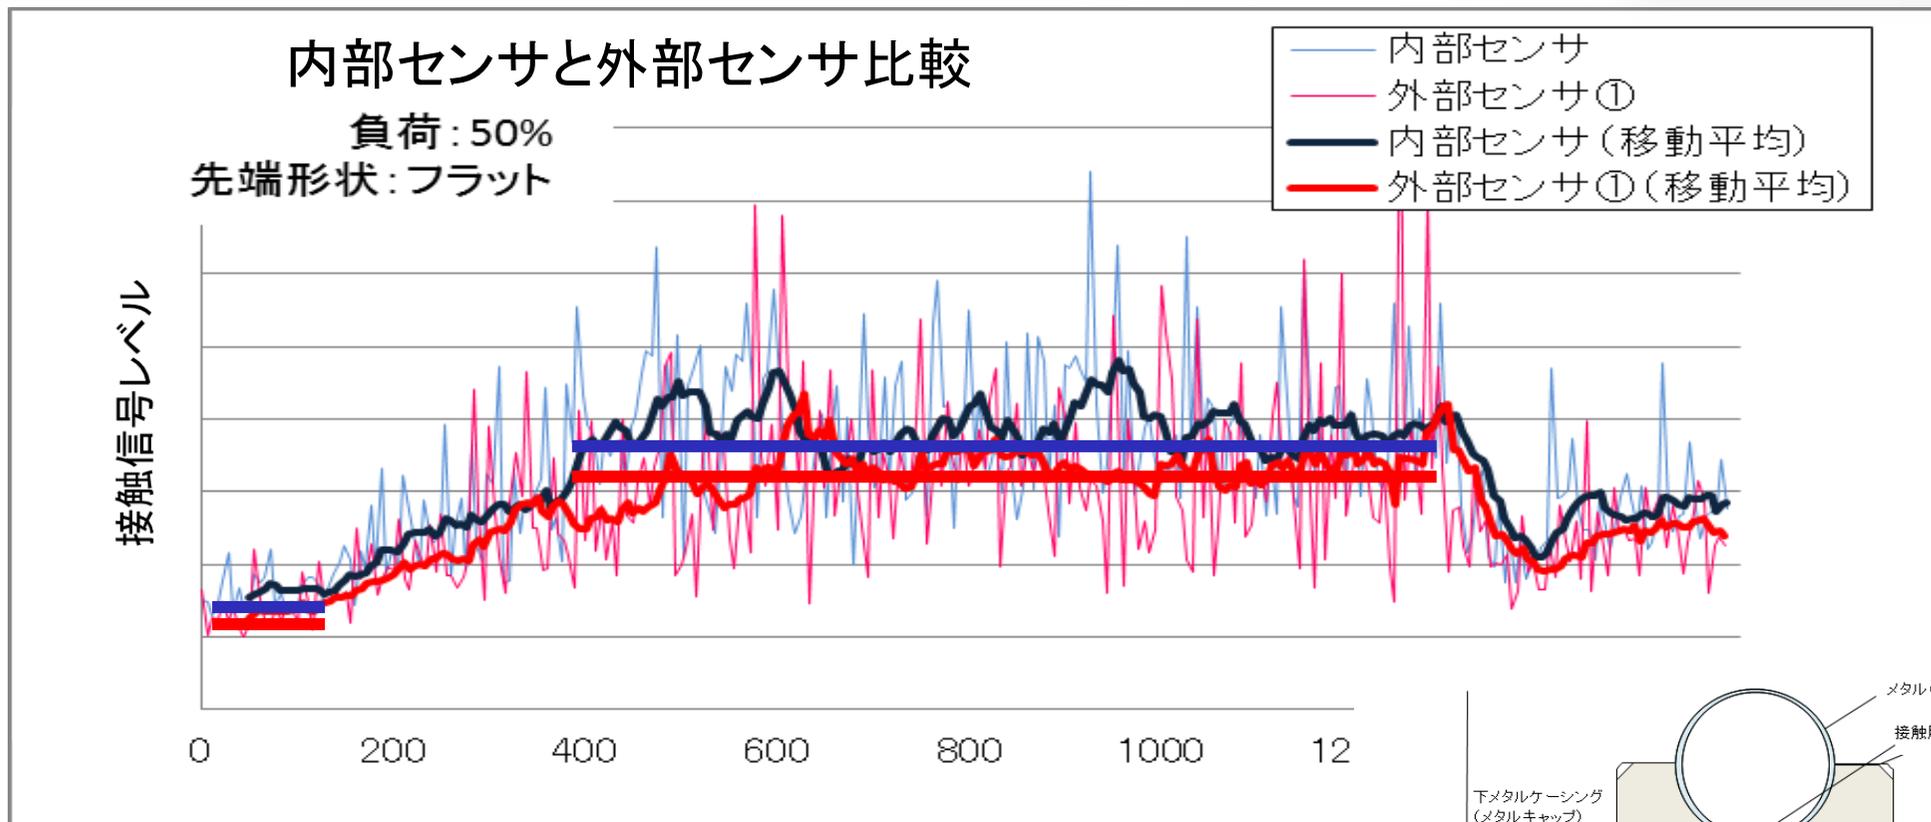
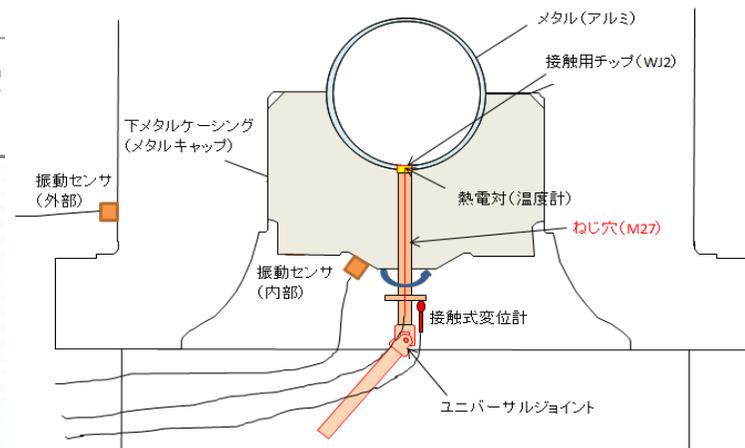
エンジン内部に取り付けたセンサだけでなく  
エンジンのケーシングに取り付けたセンサも  
同等の信号レベルを得られており、

**ケーシングの外部からでの計測可能**

であることを確認。

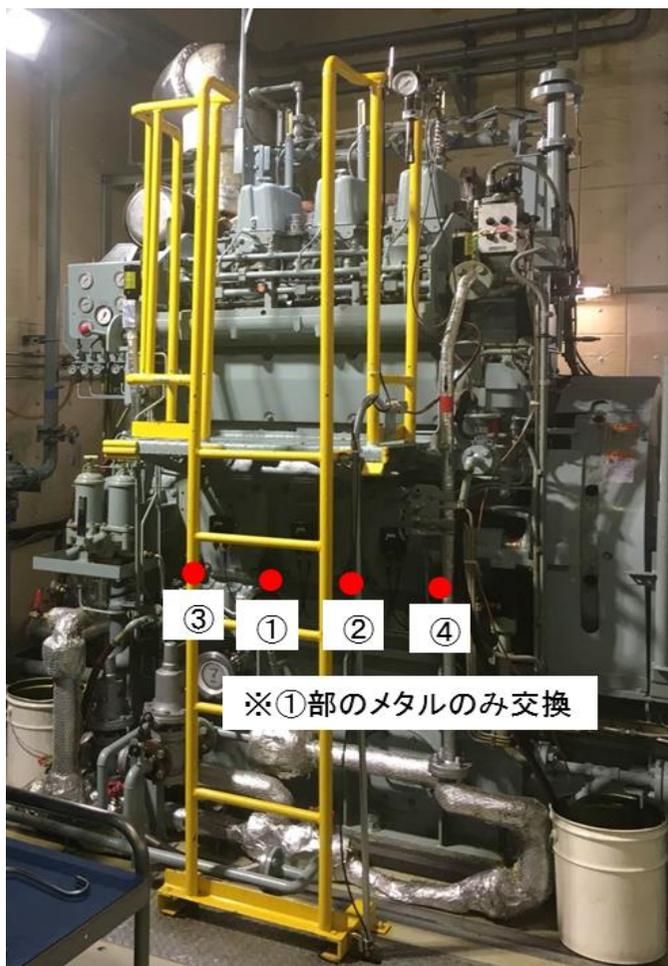
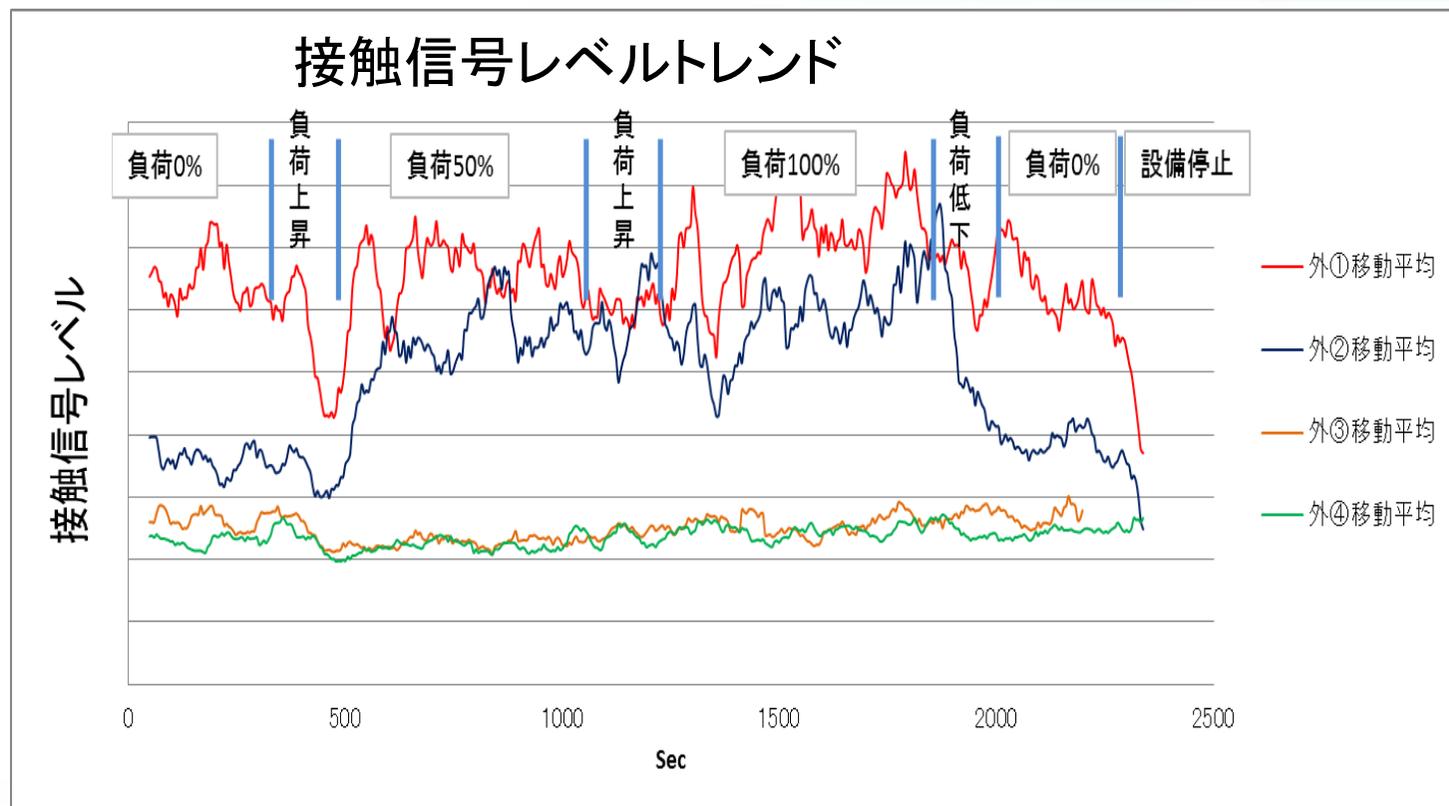
- ・POS①にて信号レベルが高い。(6/19~の接触試験時と同等レベル)
- ・負荷を上げる(0→50%)とPOS②でも信号レベルが上昇

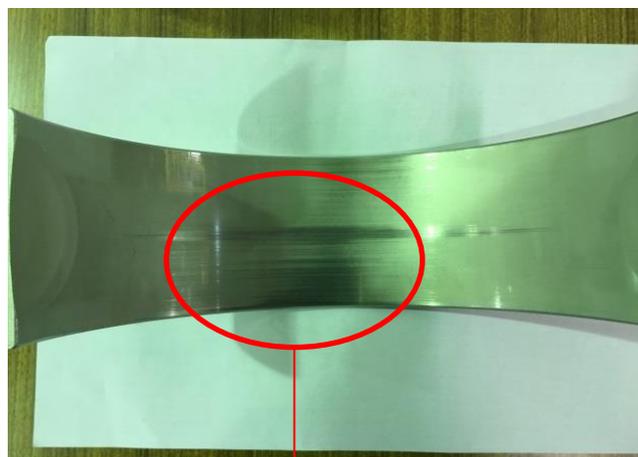
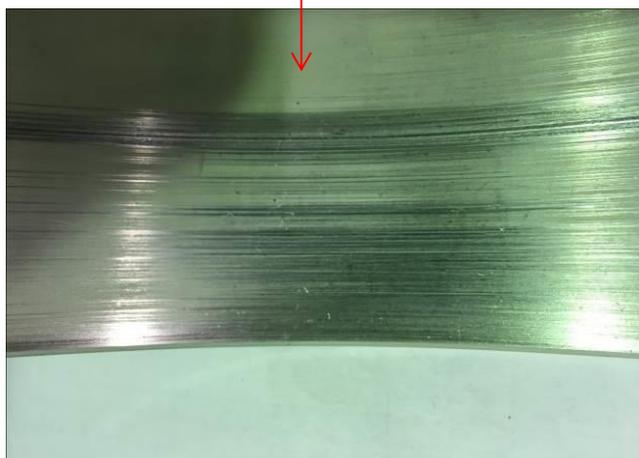
下メタル(POS①)

新品のメタルに接触痕が認められた。

→焼き付きに至るほどの損傷ではなく、初期摩耗を検出しているものと推定。

→しばらくなじみ運転を実施すれば、信号レベルは下がってくると考えられる。
