SO_x規制強化後燃料トラブルの調査と情報発信

SOx規制強化に伴い多くなった2つのトラブル
について調査内容とトラブル影響軽減の対策を紹介。

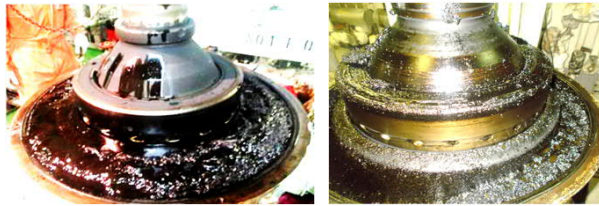
スラッジ異常発生

清浄機に蓄積した粘土状のスラッジ

スラッジの発生量を減らす対応は、**混合をできる限り避け、適切な温度に加熱すること**と、**こまめなチェック**によりスラッジ発生 of 早期察知。

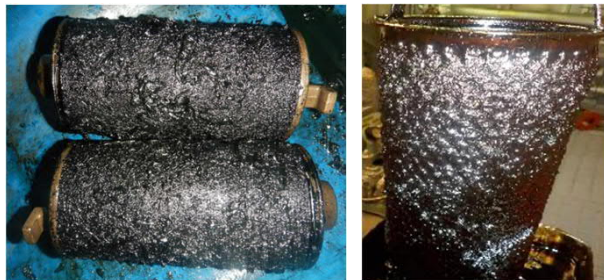
ストレーナーに詰まったスラッジ

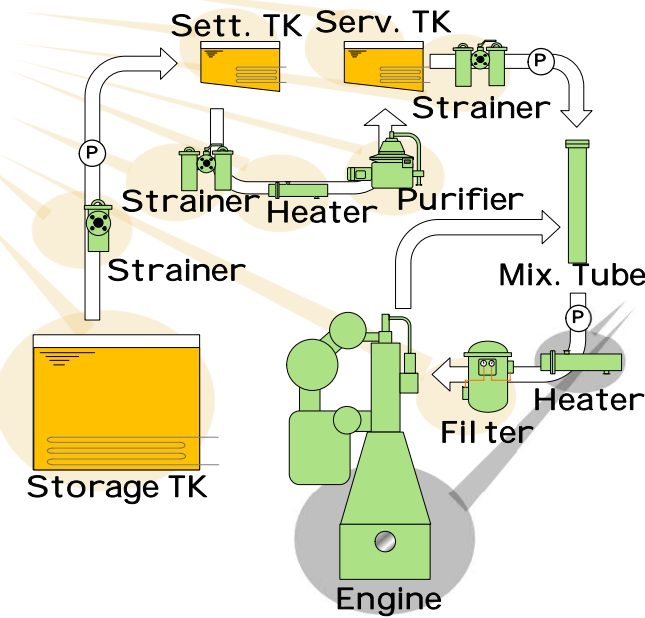
一般的な燃料フロー

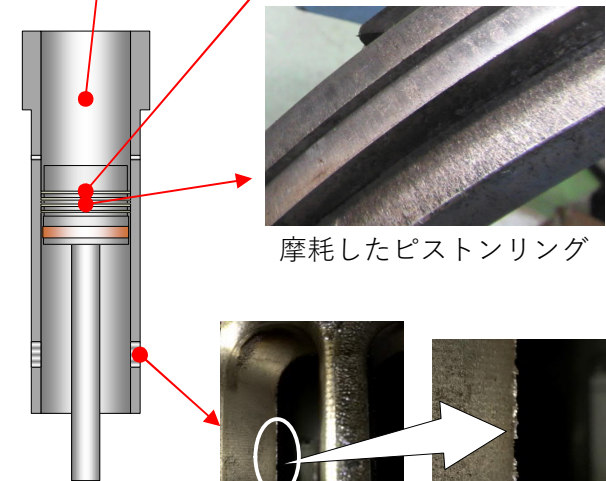
2サイクルエンジンの リング・ライナ異常摩耗

摩耗したピストンリング

シリンダライナ摩耗により発
生した 掃気ポートのバリ

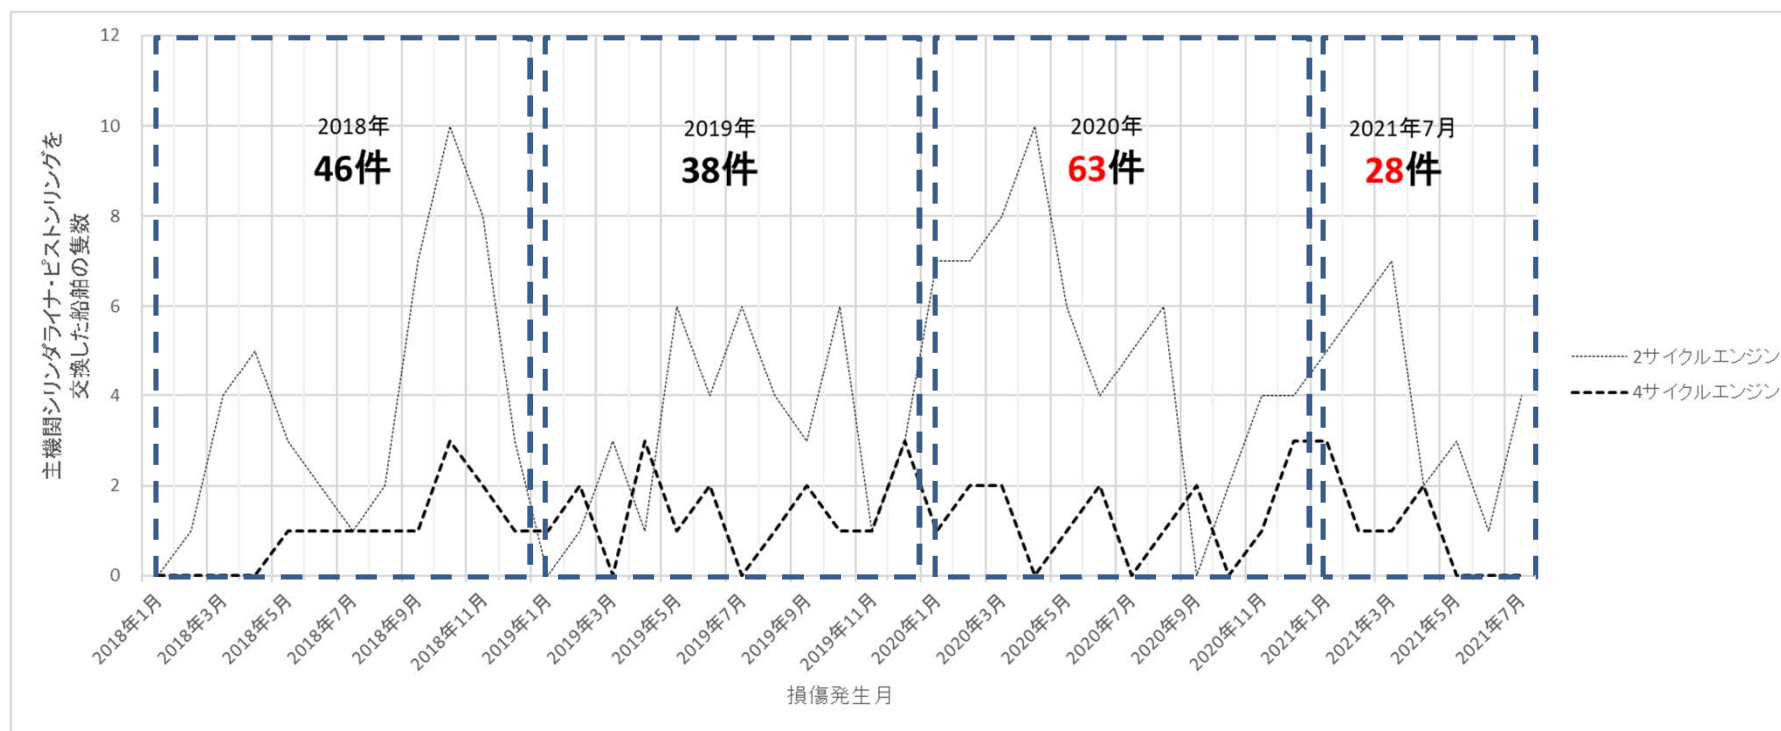
- 主機関のリング・ライナの交換隻数（注を年毎に比較）

2018以降の交換件数（月毎）

2020年は2サイクルエンジンの損傷件数が多く、一方の4サイクルエンジンは傾向は変わらない

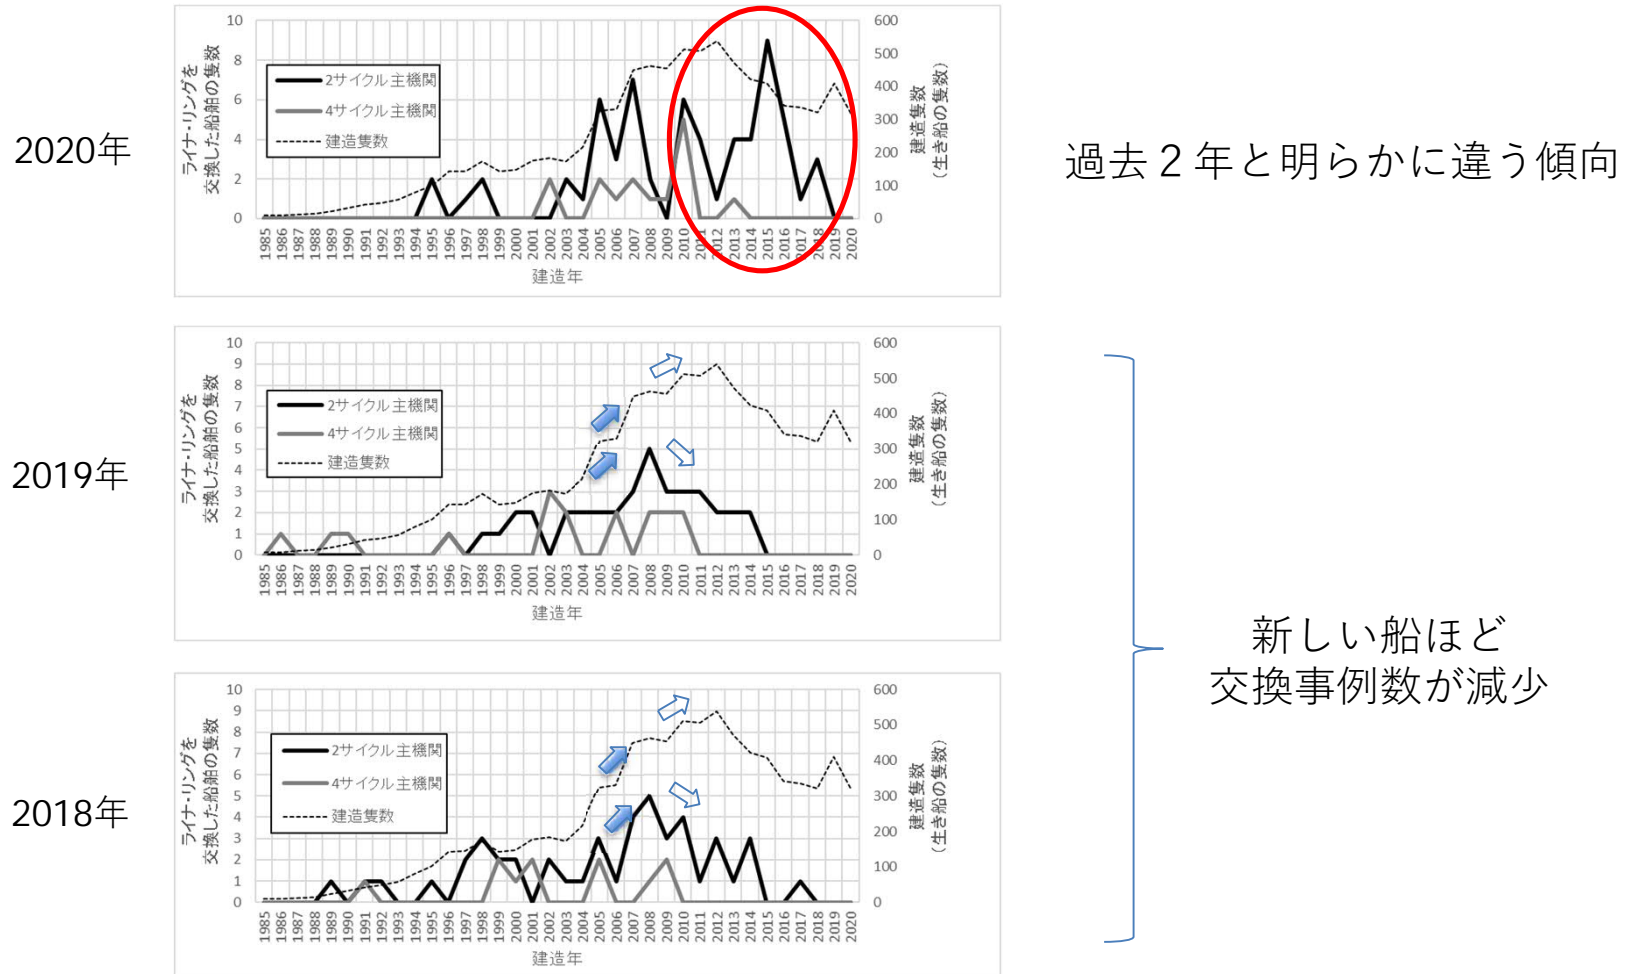
● 交換隻数を交換時期で比較

2020年は2サイクルエンジンで新旧関係なく損傷が発生する傾向が見られ、一方の4サイクルエンジンは傾向は変わらない

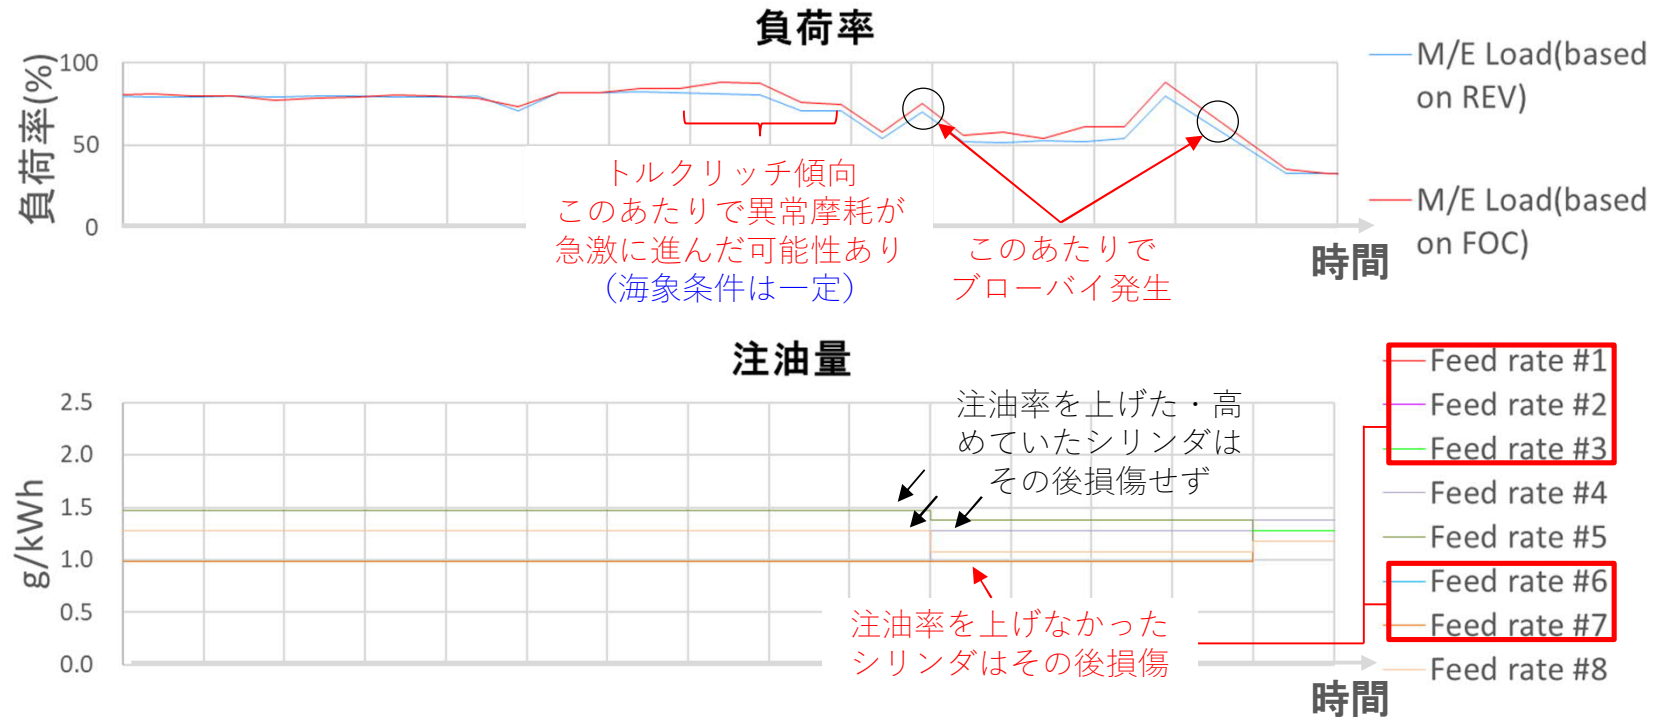
● トラブル前の兆候

一見、負荷に対しシリンダ油の注油量が足りなかった可能性が疑われるも、オペレーションを変えておらず、清浄性分散低下による損傷までの閾値低下が影響したと推測。

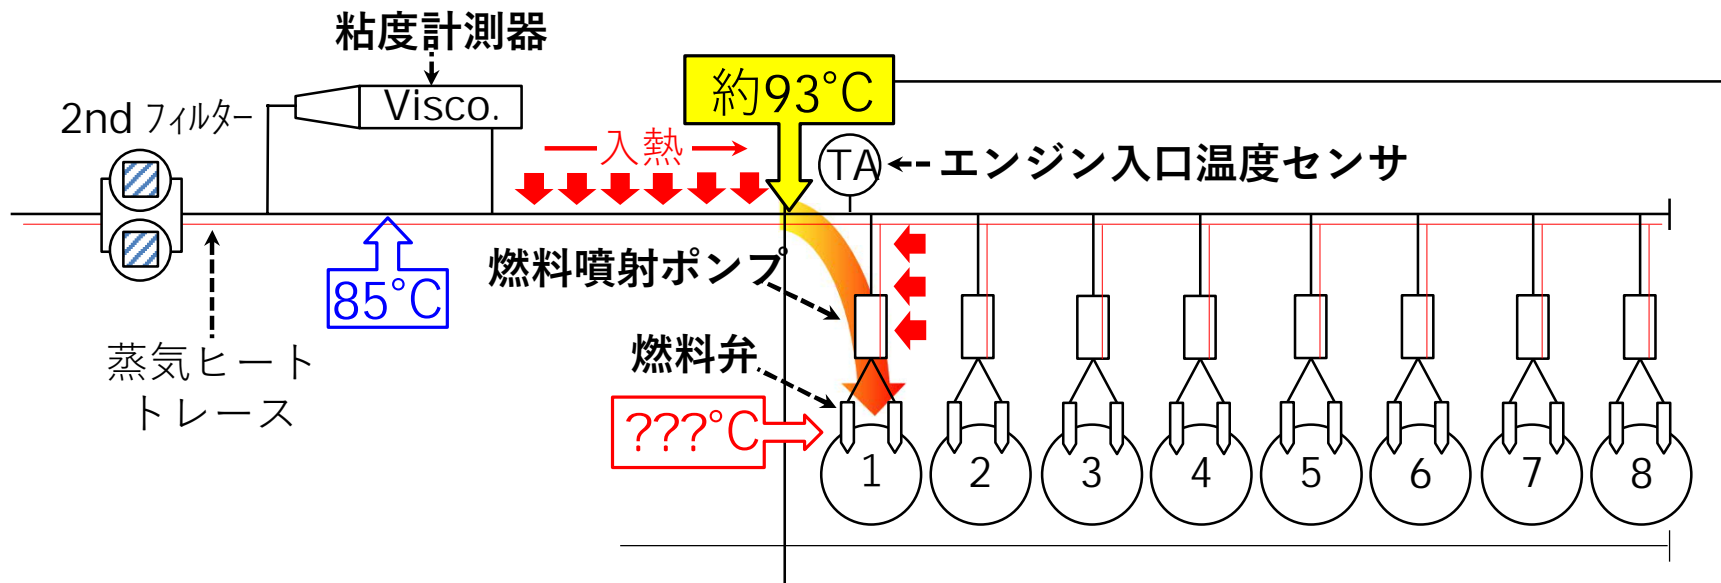
- 燃料油の温度管理

粘度コントローラーで15cSt（約85°C程度）に設定されていたが、エンジン入口の燃料油温度は運航記録より約93°Cであったため、噴霧時は更に高い温度になっていたと推測。

燃料油がヒートトレースによる加熱により設定動粘度より低い動粘度になっていた

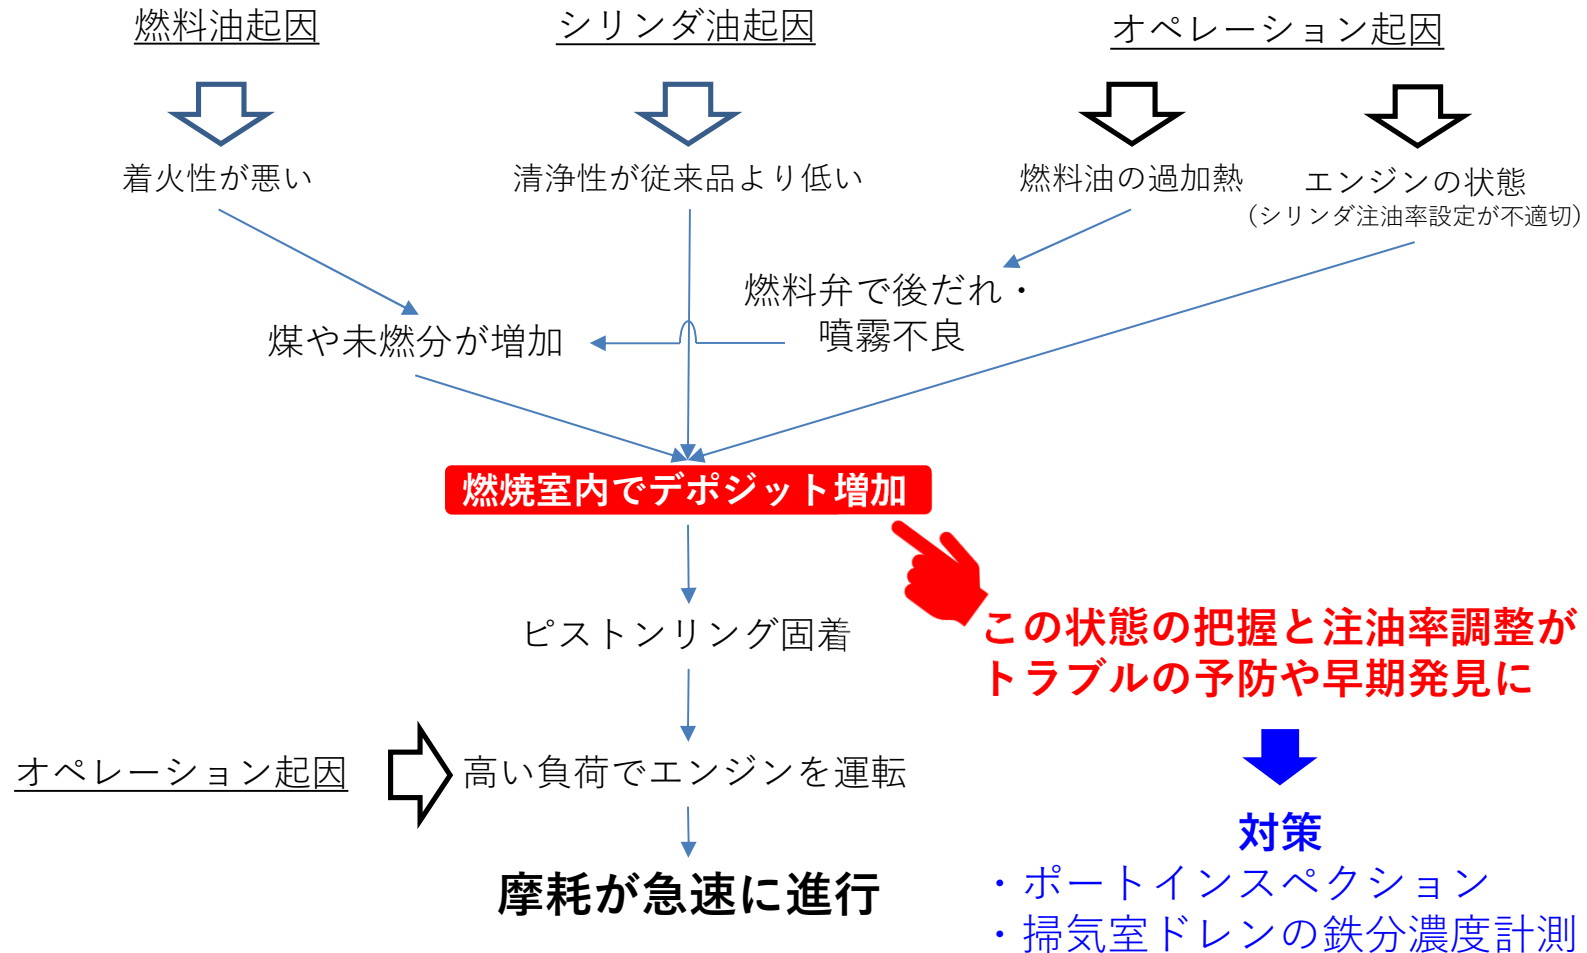
トラブルのシナリオ推定

- シリンダライナー・ピストンリング損傷の推測シナリオ

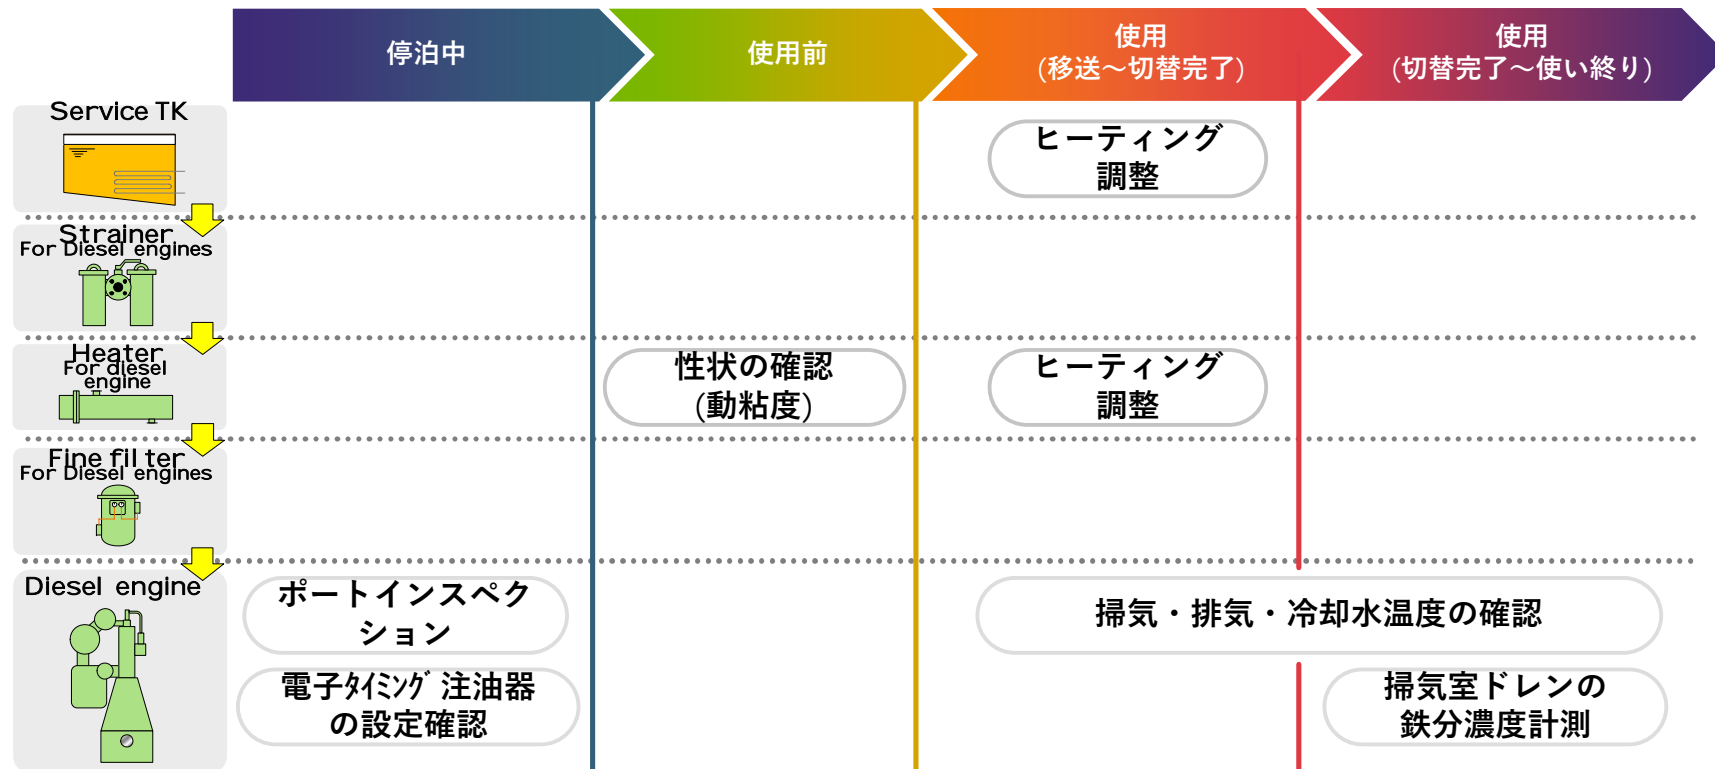
VLSFOと損傷との因果関係は明確になってないが、基本的に異常摩耗は潤滑不良によるもの。

対策は、**シリンダーの状態に応じた適切な注油率に調整**すること。
