SOx スクラバー排水管系統におけるディスタンスピースの腐食について

ClassNK

テクニカル インフォメーション

No. TEC-1205
発行日 2020年4月9日

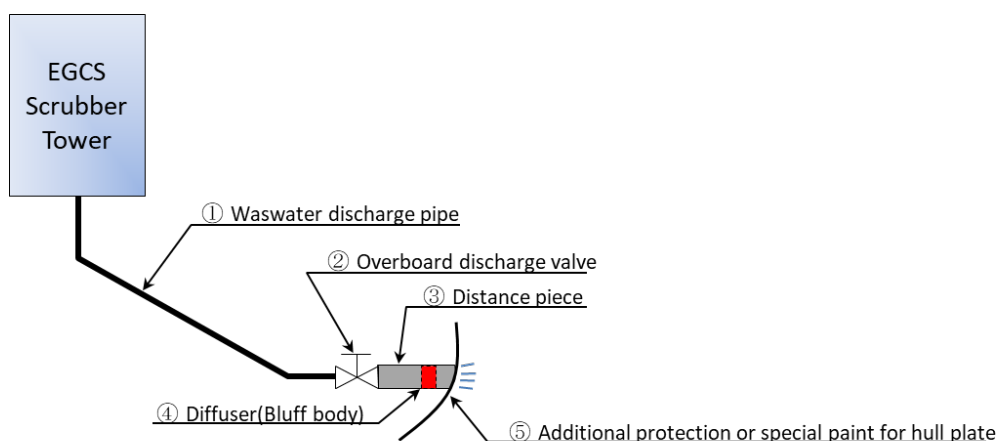
最近、弊会船級船において、SOx スクラバー排水管系統に取り付けられている船体付きディスタンスピースから機関室内に海水の漏洩が確認された事例が散見されております(図 1 参照)。これまでのところ、小規模な漏洩の段階で発見されているため、機関室浸水に至った事例はありません。しかしながら、弊会としましては今後も同様な事例が発生する、また、大規模な漏洩及び機関室浸水に繋がる可能性もあると考え、本テクニカルインフォメーションを発行する次第です。

図 1 SOx スクラバー排水管系統

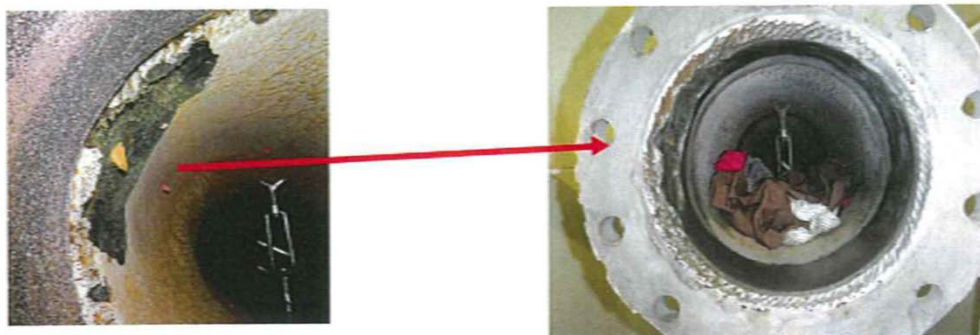
これまでの事例で漏洩が発生している箇所は、ディスタンスピースとフランジの溶接箇所(写真 1 参照)、あるいはディスタンスピースとbluff bodyの溶接箇所(写真 2 参照)付近であります。ディスタンスピース内面を確認したところ、当箇所付近において腐食が発生、進行したことにより漏洩が発生しております。また、漏洩には至っていないものの、当箇所付近から腐食が発生、進行していることが確認された事例もあります。

写真1 ディスタンスピース-フランジ溶接部付近の腐食

従いまして、SOx スクラバーを搭載した船舶を運航、管理されている船主殿及び管理会社殿におかれましては、本事例を認識の上、乗組員にも周知いただき、機関室側からでも当該ディスタンスピースを中心に排水管システムの点検を強化いただくようお願いいたします。また、船体清掃等でダイバーを入れる機会があれば、合わせて当箇所をディスタンスピース内面から確認いただくようお願いいたします。

漏洩が発見された場合には、速やかにセメントボックス等による応急処置を施していただいた上で、出来るだけ早く弊社検査員による臨時検査を受検いただきますようお願いいたします。

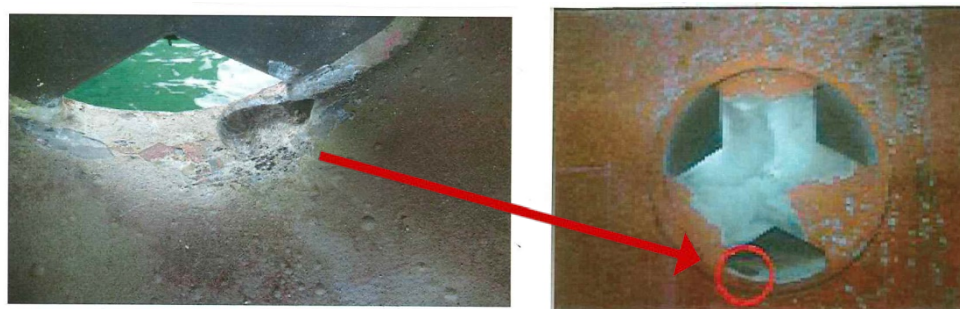
写真2 ディスタンスピース-bluff body 溶接部付近の腐食
