SOx スクラバー排水管系統におけるディスタンスピースの腐食について (その 2)

## テクニカル インフォメーション

No. TEC-1214  
発行日 2020 年 11 月 4 日

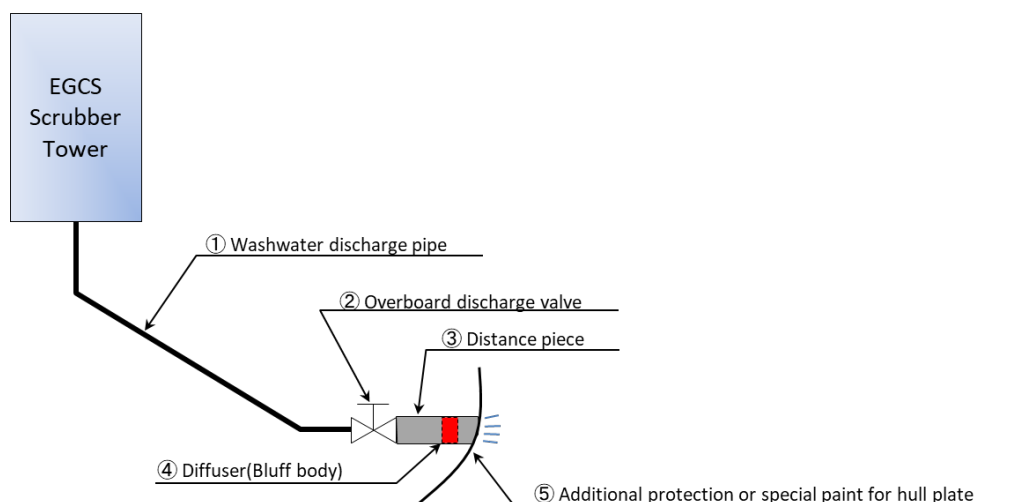
図 1 SOx スクラバー排水管系統

先の TEC-1205 にてお知らせしましたように、弊社船級船において、SOx スクラバー排水管系統に取り付けられている船体付きディスタンスピースが腐食損傷し、機関室内に海水の漏洩が発生した事例が確認されております(図 1 中③参照)。引き続き同様の事例が報告されていることから、あらためて注意喚起と情報提供を目的として本テクニカルインフォメーションを発行する次第です。

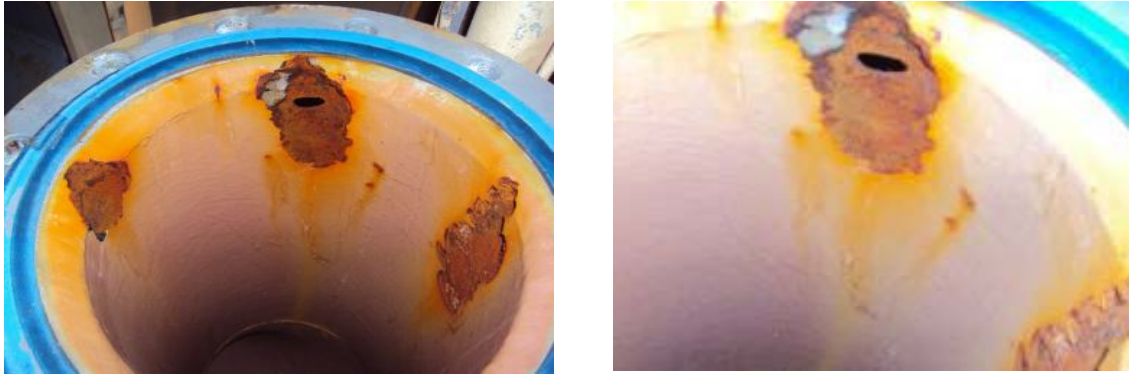
これまで報告のありました損傷情報には、ディスタンスピースのフランジ溶接箇所(写真 1 参照)、あるいはディスタンスピースと bluff body の溶接箇所(写真 2 参照)を起点とする腐食が進行し、機関室への海水漏洩が発生したケースが散見されます。また、海水漏洩には至っていないものの、ディスタンスピースの突合せ溶接箇所近傍で塗装の剥離が確認された事例もあります(写真 3 参照)。

写真1 ディスタンスピースとフランジの溶接部近傍の腐食ならびに破孔

現況から推定される損傷過程としましては、当該溶接箇所の塗装が剥離したことで、排水とディスタンスピースが直接接触し、腐食が発生、進行したことが考えられます。

本損傷を予防するためには、溶接個所の塗装の性能が適切に発揮されるよう、塗装前の処置を確実にすることが有効な手段の一つと考えられます。

- シャープエッジの除去
- 溶接ビードのグラインダ処理
- 溶接スパッターの除去

- 表面汚れの除去、清掃

また、ディスタンスピース自身への対策として、ステンレス鋼のような耐腐食性の材料とする方法が挙げられます。ステンレス鋼を採用する場合、ステンレス鋼の溶接施工法承認を要することに留意が必要です。

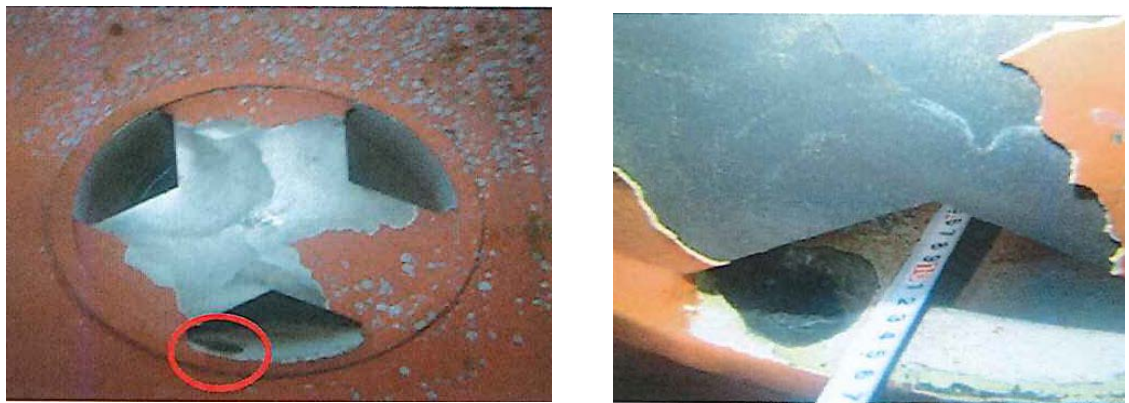
写真2 ディスタンスピースと bluff body の溶接部近傍の腐食

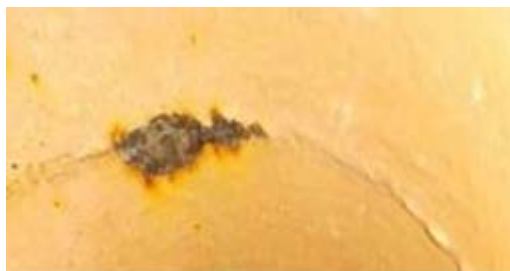
写真3 突合せ溶接部近傍の塗装の剥離
