水潤滑方式のプロペラ軸のテーパ大端部の亀裂について

ClassNK

テクニカル インフォメーション

No. TEC-1233
発行日 2021年4月30日

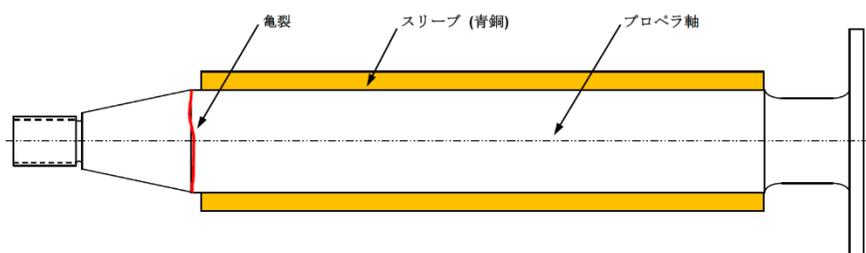
図1 損傷発生箇所

水潤滑方式のプロペラ軸のテーパ大端部に図1で示す様な亀裂が発生することはまれではあるものの時々発生しており、ここ数年やや増加傾向が見られます。この損傷は、通常、プロペラ軸検査中に軸抜きをした際に発見されます。この様な損傷が発見されると、場合によっては、直ちに軸の交換が必要になり、船の運航に大きな影響を及ぼします。図2は、プロペラ軸の即時交換が必要な最近の事例を示しています。

このような亀裂の発生には複数の要因が関与している可能性があります。鋼製のプロペラ軸表面への海水の浸入が主な原因と考えられています。銅合金製スリーブで保護されていないプロペラ軸部が少量でも海水に触れると、海水による腐食状態により軸の疲労強度が大幅に低下し、亀裂の発生がほぼ避けられなくなります。したがって、このような損傷を防ぐためには、プロペラ軸の表面に海水を触れさせない対策が不可欠です。

上述の認識をもとに、プロペラを取り付ける際、特にプロペラ軸抜き後の再取り付けの場合は上記2点の対策が適切に施工され、維持されていることの確認を関係各位に強く推奨致します。
