自動車専用運搬船の Lifiable Car Deck 点検の注意点に関して

ClassNK

テクニカル インフォメーション

No. TEC-0484
発行日 2002年10月11日

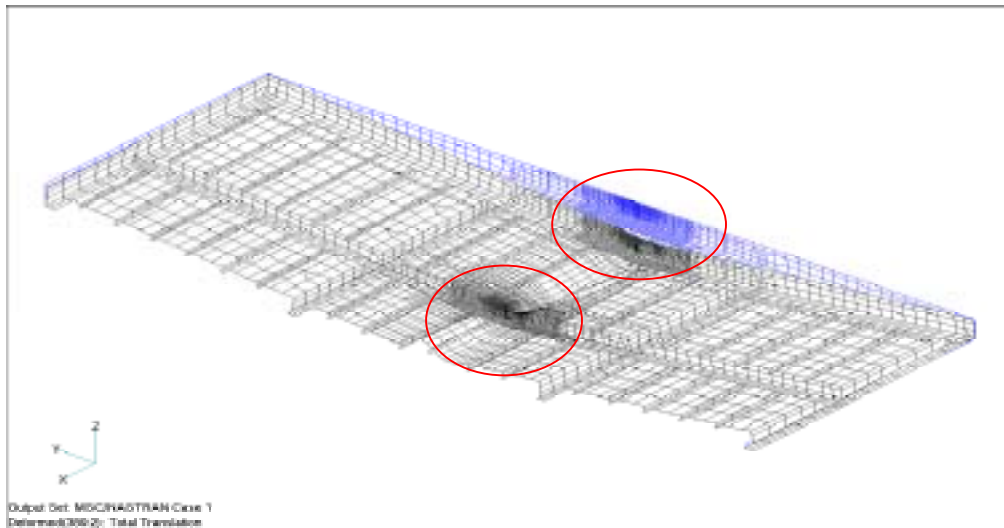
(事故例 2)では、乗組員の証言を参考に事故時の海象を想定し、船体運動計算を行った結果、損傷の発生した位置では 1.5G 程度の加速度が生じると推定しました。損傷当時は台風の影響を受けた複雑なうねりが発生しており、このように厳しい波浪条件においてはさらに大きな慣性力を伴った荷重がデッキに作用した可能性があります。一方、大変形に至るメカニズムを明らかにするため simulation 解析を実施し、デッキトランスのスパンの長い、ある特定の Lifiable Deck においてデッキトランス中央部付近にて大きな変形が生じることが解明できました。(図 1 参照)このように大骨の強度が急激に低下した原因としてデッキの座屈及びトランス部のウェブの座屈が発生したことが考えられます。(図 2 参照)

図1 トランス中央付近で曲損したリフトブルカーデッキ(デッキ裏より見る)

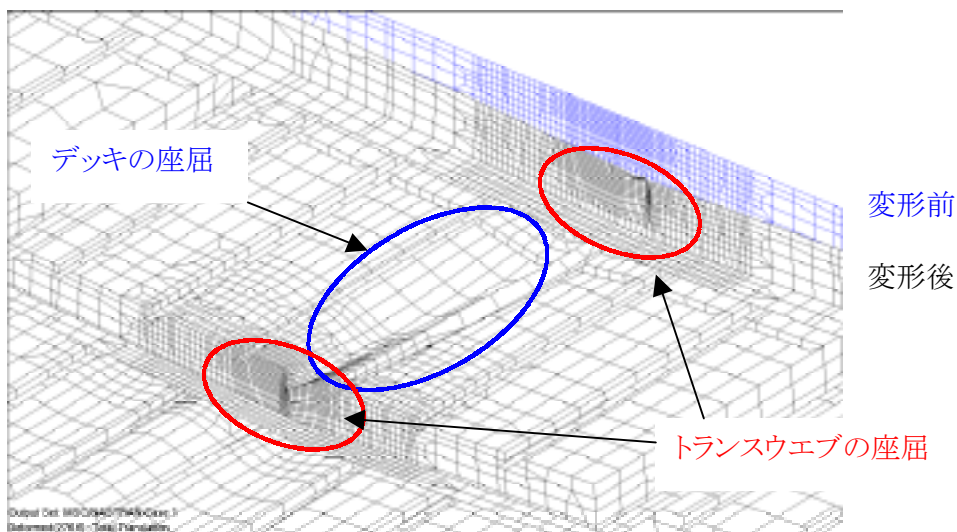
図2 カーデッキ及びトランスウエブの座屈(デッキ裏より見る)

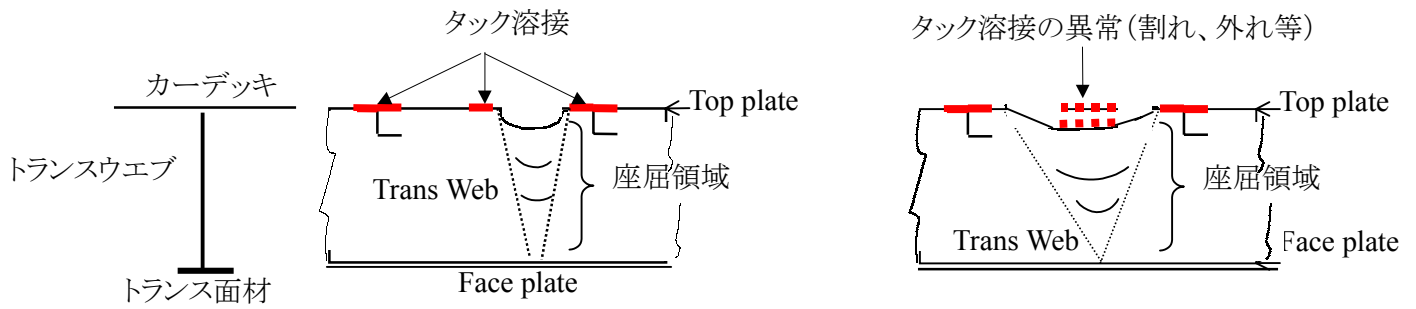
またトランスウェブとカーデッキのタック溶接に亀裂が生じたり、外れた場合はトランスウェブの座屈強度はさらに低下することが判明しております。(図 3 参照)

図3 タック溶接部の異常とトランスウェブの座屈

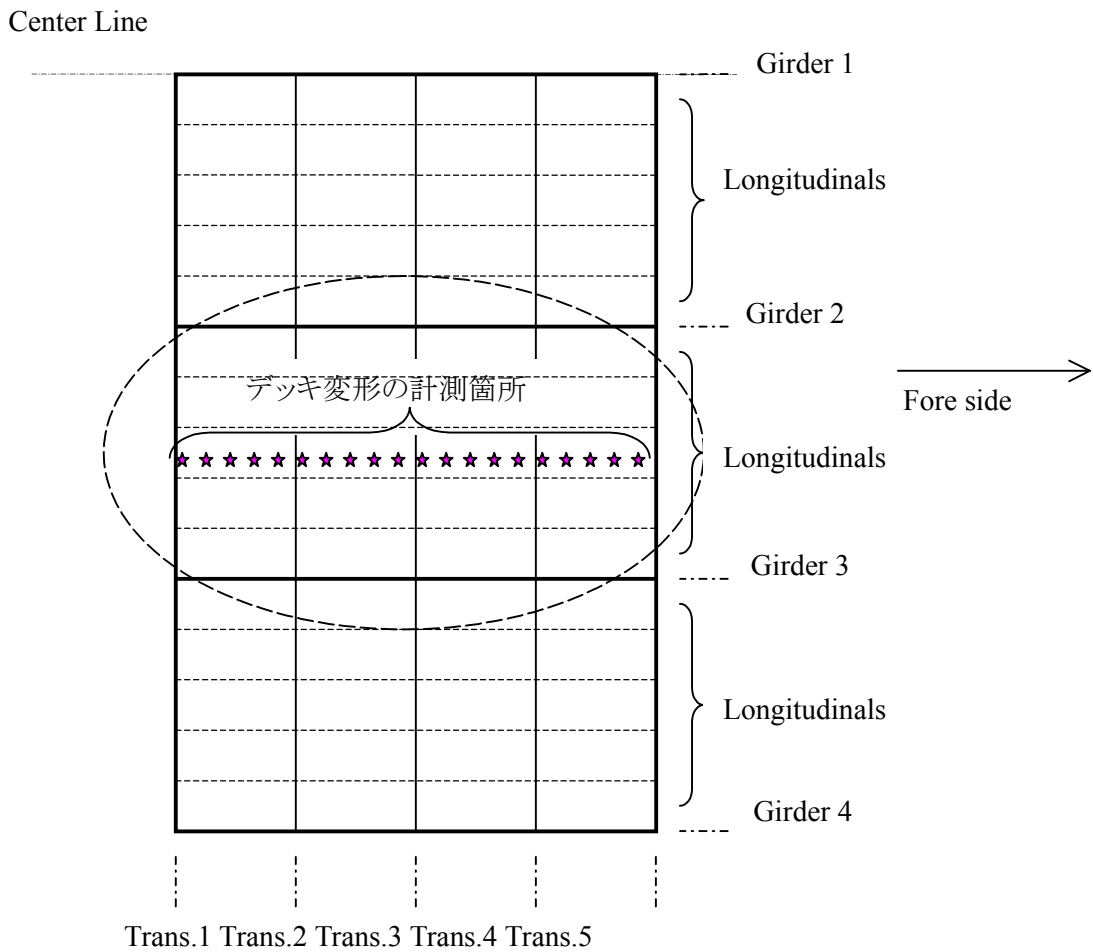
図4 リフトブルカーデッキ(縦式構造)変形計測箇所(例)

- トランスのスパン中央部付近で変形の著しい箇所に着目する。
- トランスとトランスの間で5～10箇所程度(変形の状況に応じて増減)、カーデッキプレートの変形を計測する。
- 局部的変形を計測する方法は、ロンジビーム間に基準糸または定規等を当て水平レベルを出し、変形量を測定する。

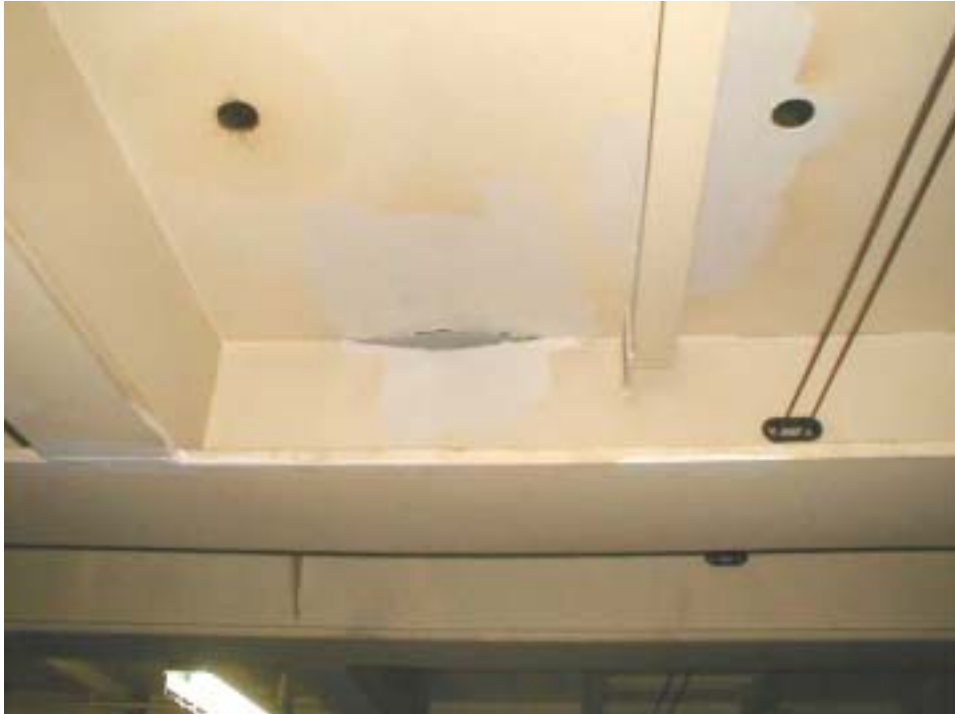
写真1 トランスウェブのタック隅肉溶接部の破断

- リフトブルデッキの支持金物及びその近傍に傷や亀裂があった場合、それらを除去のうえ再溶接、要すればブラケットやカーリングを取付けるなど補強する。
- リフトブルデッキのトランスウエブとデッキプレートとの溶接部に亀裂、破断等が発見された場合は、それらを除去のうえ、再溶接を行うが、オリジナル設計より溶接長を長くする。(タック溶接の増加、片面連続溶接あるいは両面連続溶接とする)
- 溶接部の破断が発見された場合又はデッキやトランスウエブの変形が異常である場合は、カーリング等で補強する。

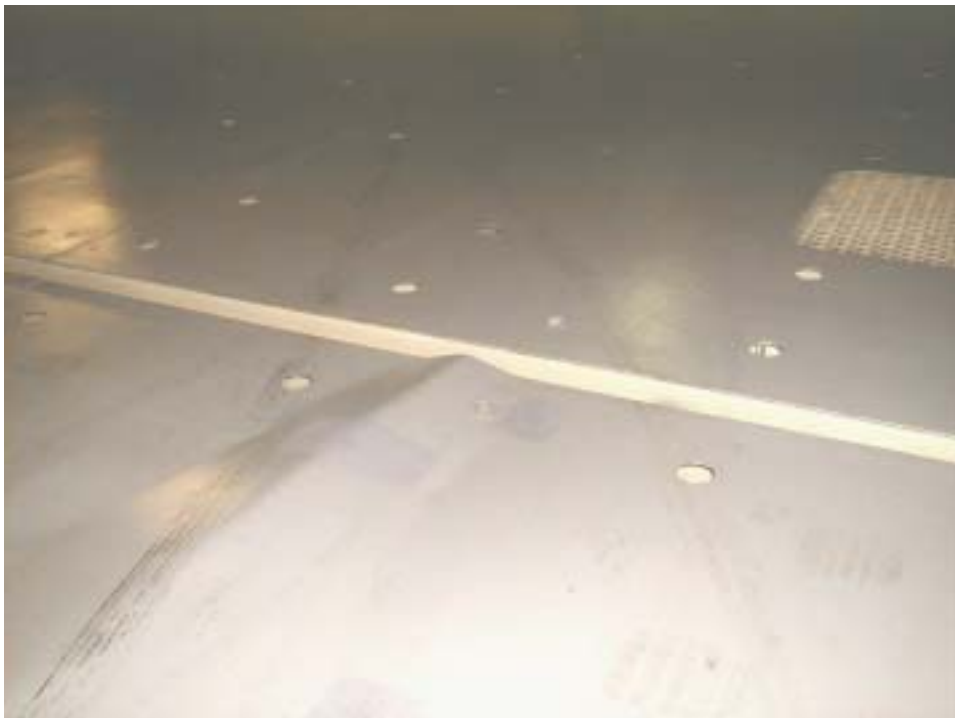
写真2 デッキプレートの異常な変形(上に凸)
