(株)信貴造船所製救命艇に装備される SRS-37 型離脱装置について

No. TEC-0694  
発行日 2007年4月13日

弊社 SRS-37 型離脱装置を搭載した  
救命艇の落下事故防止について

## SRS-37 型離脱装置を搭載した救命艇の落下事故調査について

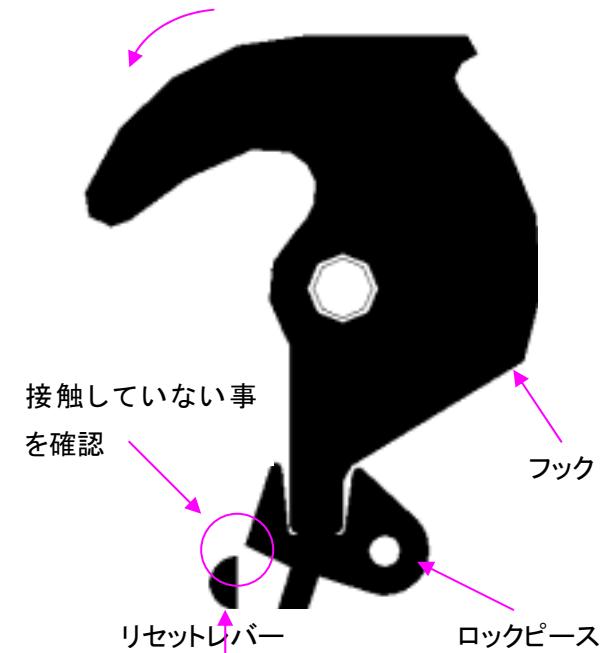
船首・船尾フック操作の乗組員は、  
フックが動かなくなるまで、両手で  
手前に引寄せてしまつて保持し、  
ロックピースとリセットレバーが  
接触していないことを確認して下さい。

操縦席の乗組員は、この状態でリリース  
ハンドルをセットすると、無理なくリリース  
ハンドルのセット(注1)が出来ます。

(注1)正常時は 5kg 程度の力で操作できます。

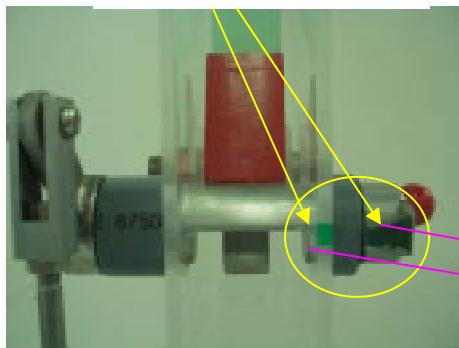
リリースハンドルのセット完了後、必ず、船首・船尾フックのグリーンマークが一致していることを確認して下さい。

グリーンマークの一一致

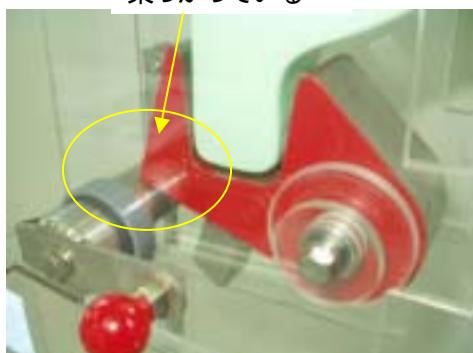
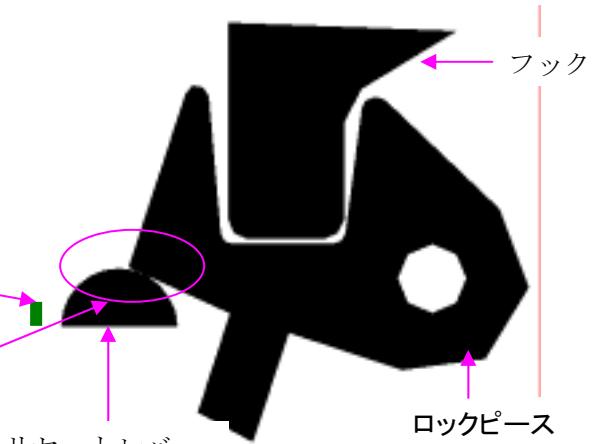
乗っかっている

安全ピンを挿入し、リリースハンドルのセット完了後、船首・船尾フックのグリーンマークが一致しない場合は、離脱装置になんらかの不具合が発生しております。

この状態で救命艇を吊り上げ、下げを行いますと不意な救命艇への荷重により、フックが開放し落下致しますので絶対におやめ下さい。

船首・船尾フックのグリーンマークが一致しない場合、リリースケーブル及びその固定アングルの損傷、またはリリースケーブルの調整が必要と考えられます。至急、下記弊社までお問合せ頂きますよう宜しくお願い申し上げます。

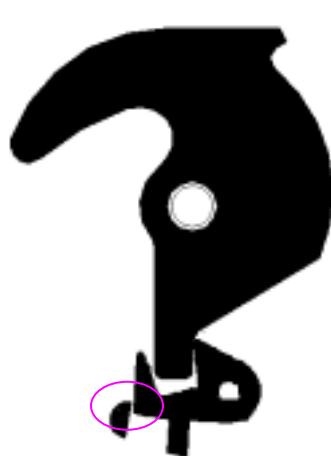
図 2.1

- 離脱後フックセット時において乗組員によるフックの引寄せが不十分な場合、ロックピースの持ち上げが不完全となります。(図 2.1 及び 2.2)この状態で、リリースハンドルのセットを行うと、ロックピースとリセットレバーが干渉し、リリースハンドルが正しくリセットできません。

不完全な保持

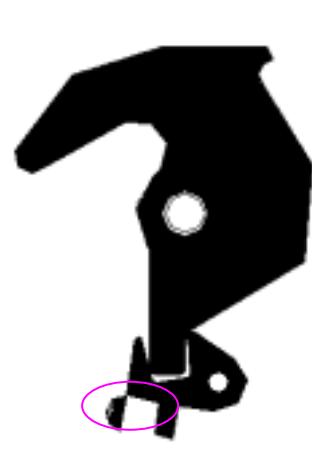
図 2.2

不完全な保持

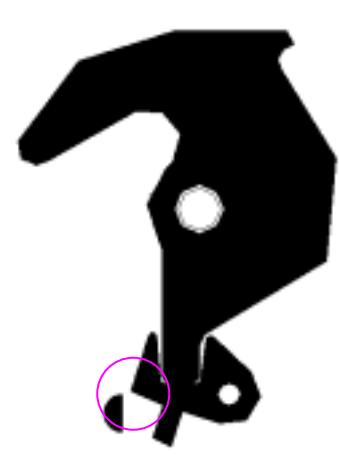
図 2.3

正しい保持

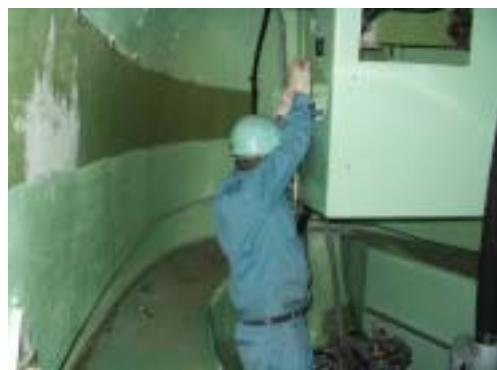
図 3

- 乗組員が図 2.1 又は 2.2 の状態で、リリースハンドルに過剰な力を加えセットを試みると、リセットレバーが回転せず、リリースケーブルに圧縮力が生じ、リリースケーブルの挫屈及び固定アングルの変形に至ります。(図3)

(参考)リリースハンドルのセット時の力は正常時で約 5kg です。各部に損傷が至る場合には 160kg 以上の力が必要です。(リリースケーブルの挫屈強度は 2 本で 160kg。)

リリースケーブルの挫屈

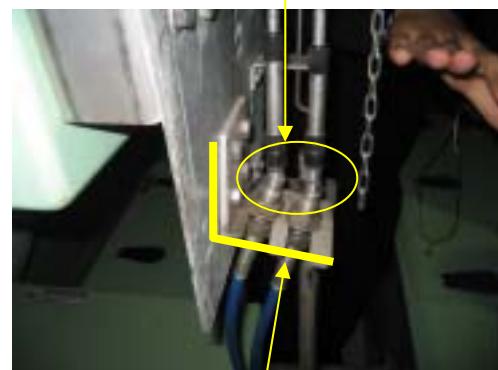
固定アングルの変形

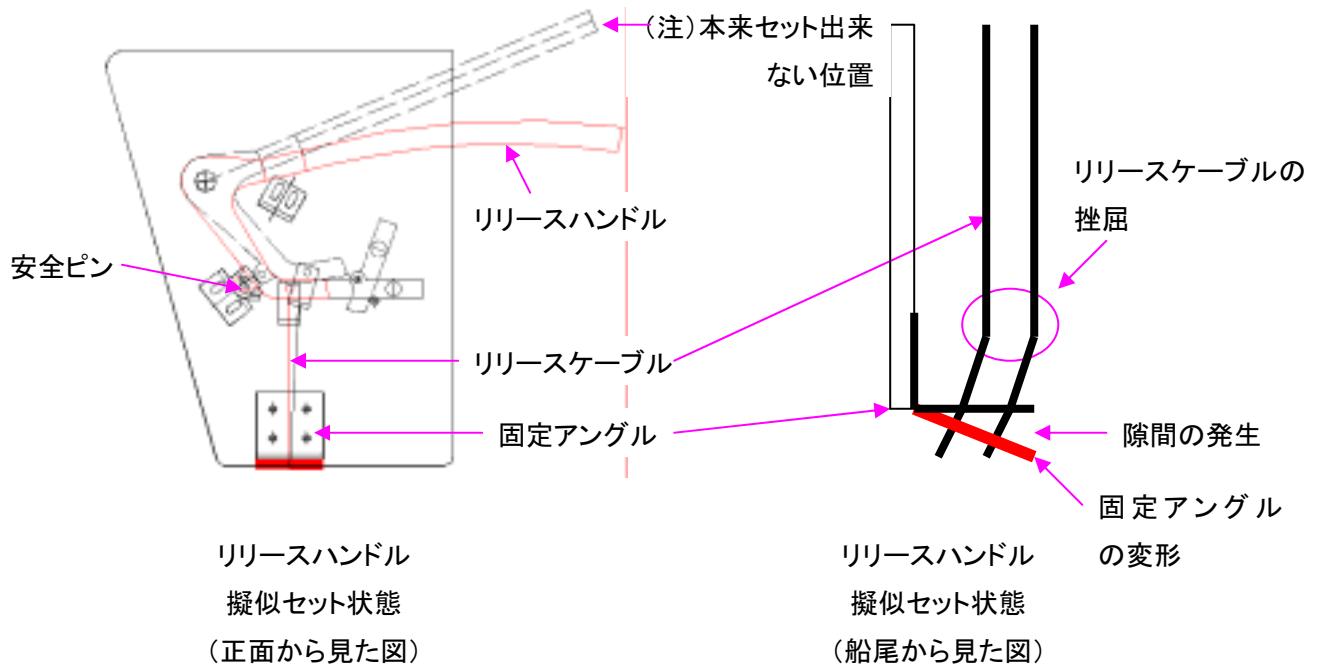
3. リリースケーブルの挫屈及び固定アングルの変形が起こると、リリースケーブルに余分な隙間が生まれ、本来セット出来ないリリースハンドル(注)がその隙間に発生により、擬似セットが可能となり、正しくセットしたかのように誤認される。

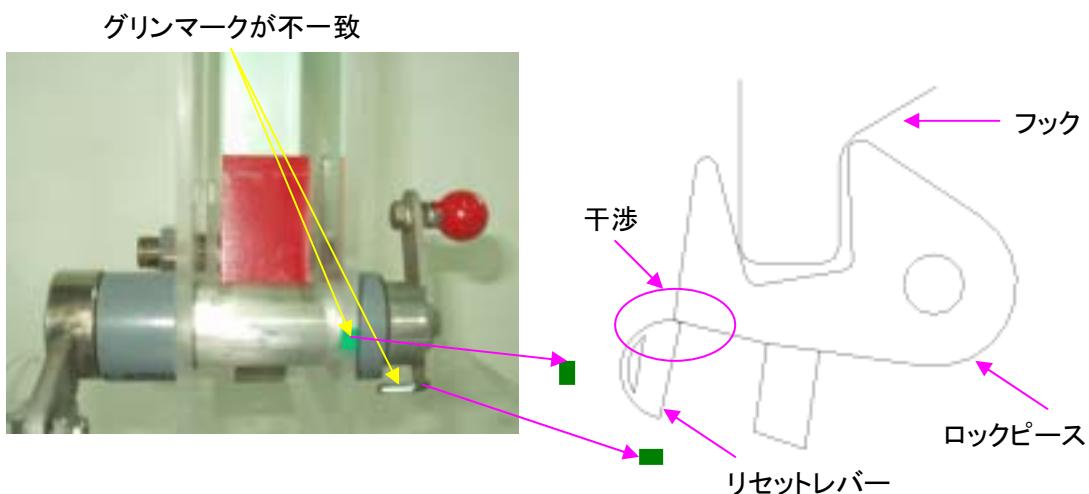
4. 不完全なセット状態は、フック本体にある指示マーク(グリーンマーク)の不一致により、判別することができます。

5. 4 の状態でフックがセットされると、救命艇を吊り上げ・下げを行った際に、ロックピースがリセットレバーより外れフックが開放し、落下事故に至ります。
