# 2サイクルエンジンランタンリーク油 リサイクルに関する研究開発

2012年11月2日

一般財団法人 日本海事協会  
安芸海運株式会社  
株式会社住本科学研究所  
三菱重工業株式会社

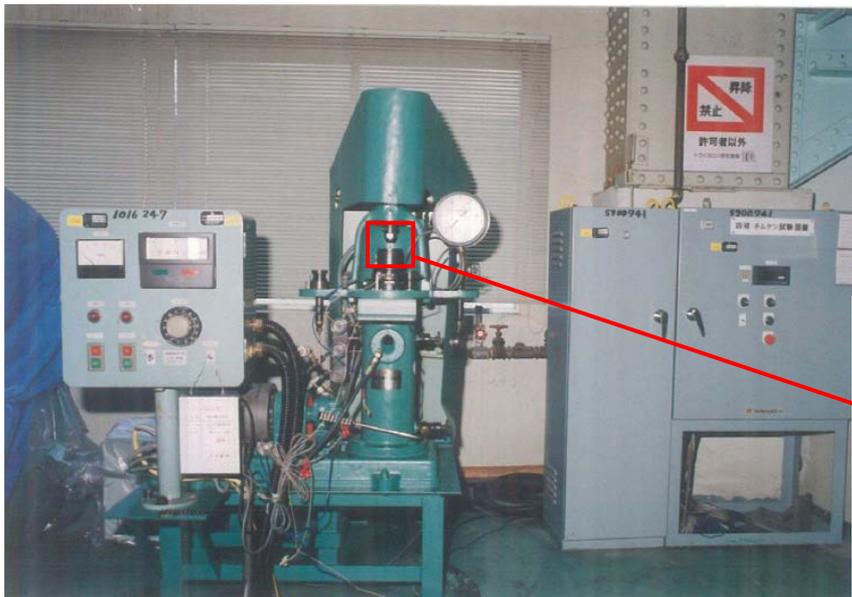
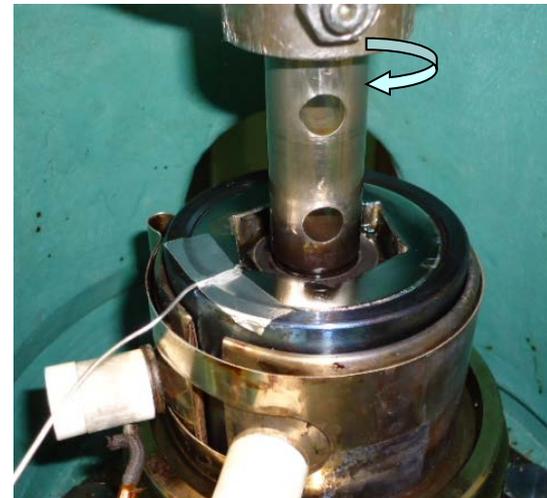
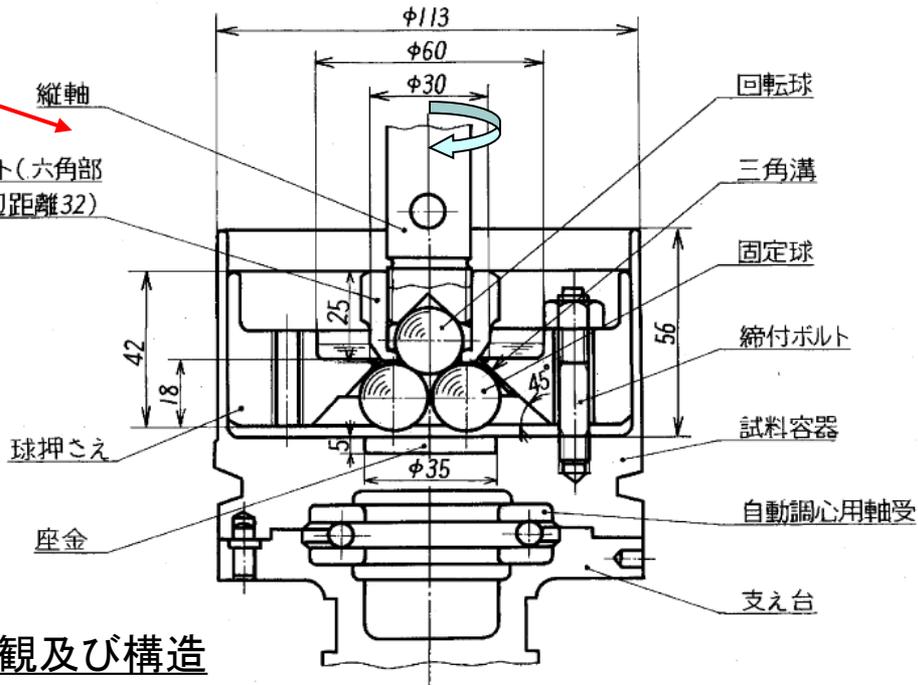
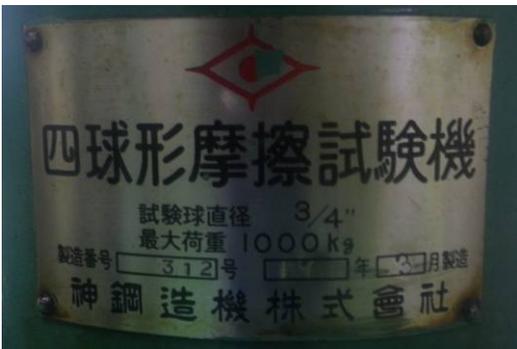
四球試験装置外観及び構造

フォアボール試験には、長研機械研所有の四球試験装置を使用した。

固定球を上から見た図

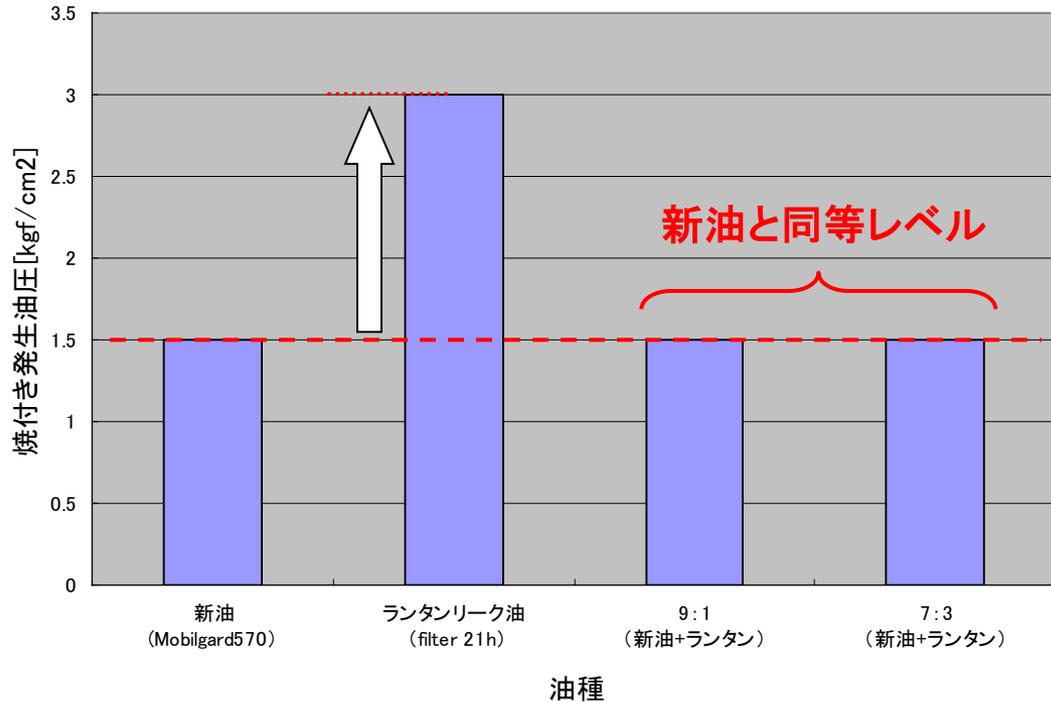
焼付き発生油圧比較

焼付き発生油圧、kgf/cm <sup>2</sup>			
	1回目	2回目	3回目	平均
FBK32 (基準油)	3.0	3.0	3.0	3.0
新油 (Mobilgard570)	1.5	1.5	1.5	1.5
ランタンリーク油 (遠心分離: 21Hr)	3.0	2.5	3.0	3.0
9:1 (新油:ランタンリーク油)	1.5	1.5	1.5	1.5
7:3 (新油:ランタンリーク油)	2.0	1.5	1.5	1.5

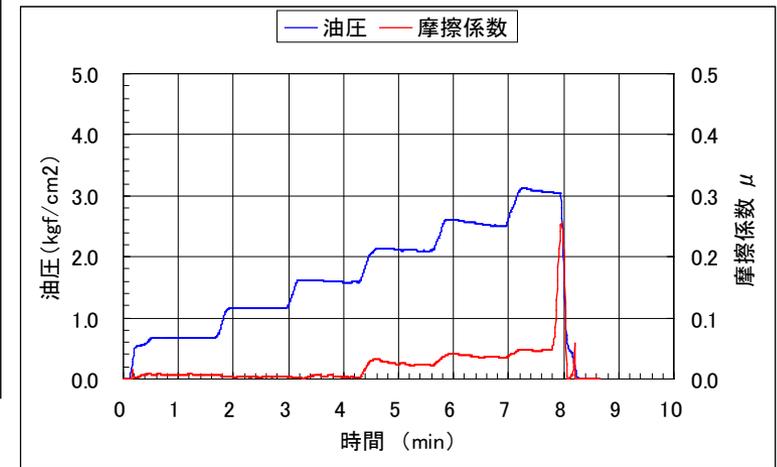
ランタンリーク油(filter 21h)の試験結果データ

新油+ランタンリーク油(ブレンド比9:1及び7:3)の2種について、極圧性は、新油と同等レベルであり、極圧性の低下がないことを確認した。

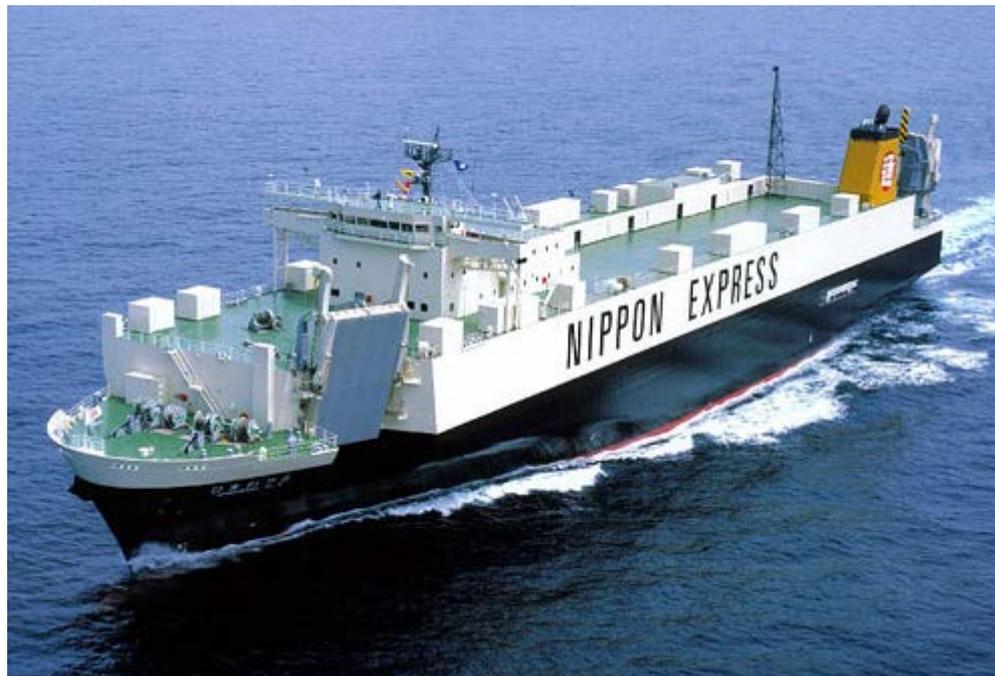
## 高速RoRo船 “ひまわり5”

船主	安芸海運株式会社殿
造船所	三菱重工業株式会社 下関造船所
就航日	2003年9月24日
主要寸法	LPP158m × B27m × D6.6m
主機関	三菱重工業株式会社 9UEC52LSE (15.345kW × 127rpm)

2012年1月4日~10月末まで、実船テストを実施。  
(2012年10月12日時点で、再生油使用後4,040hrs)

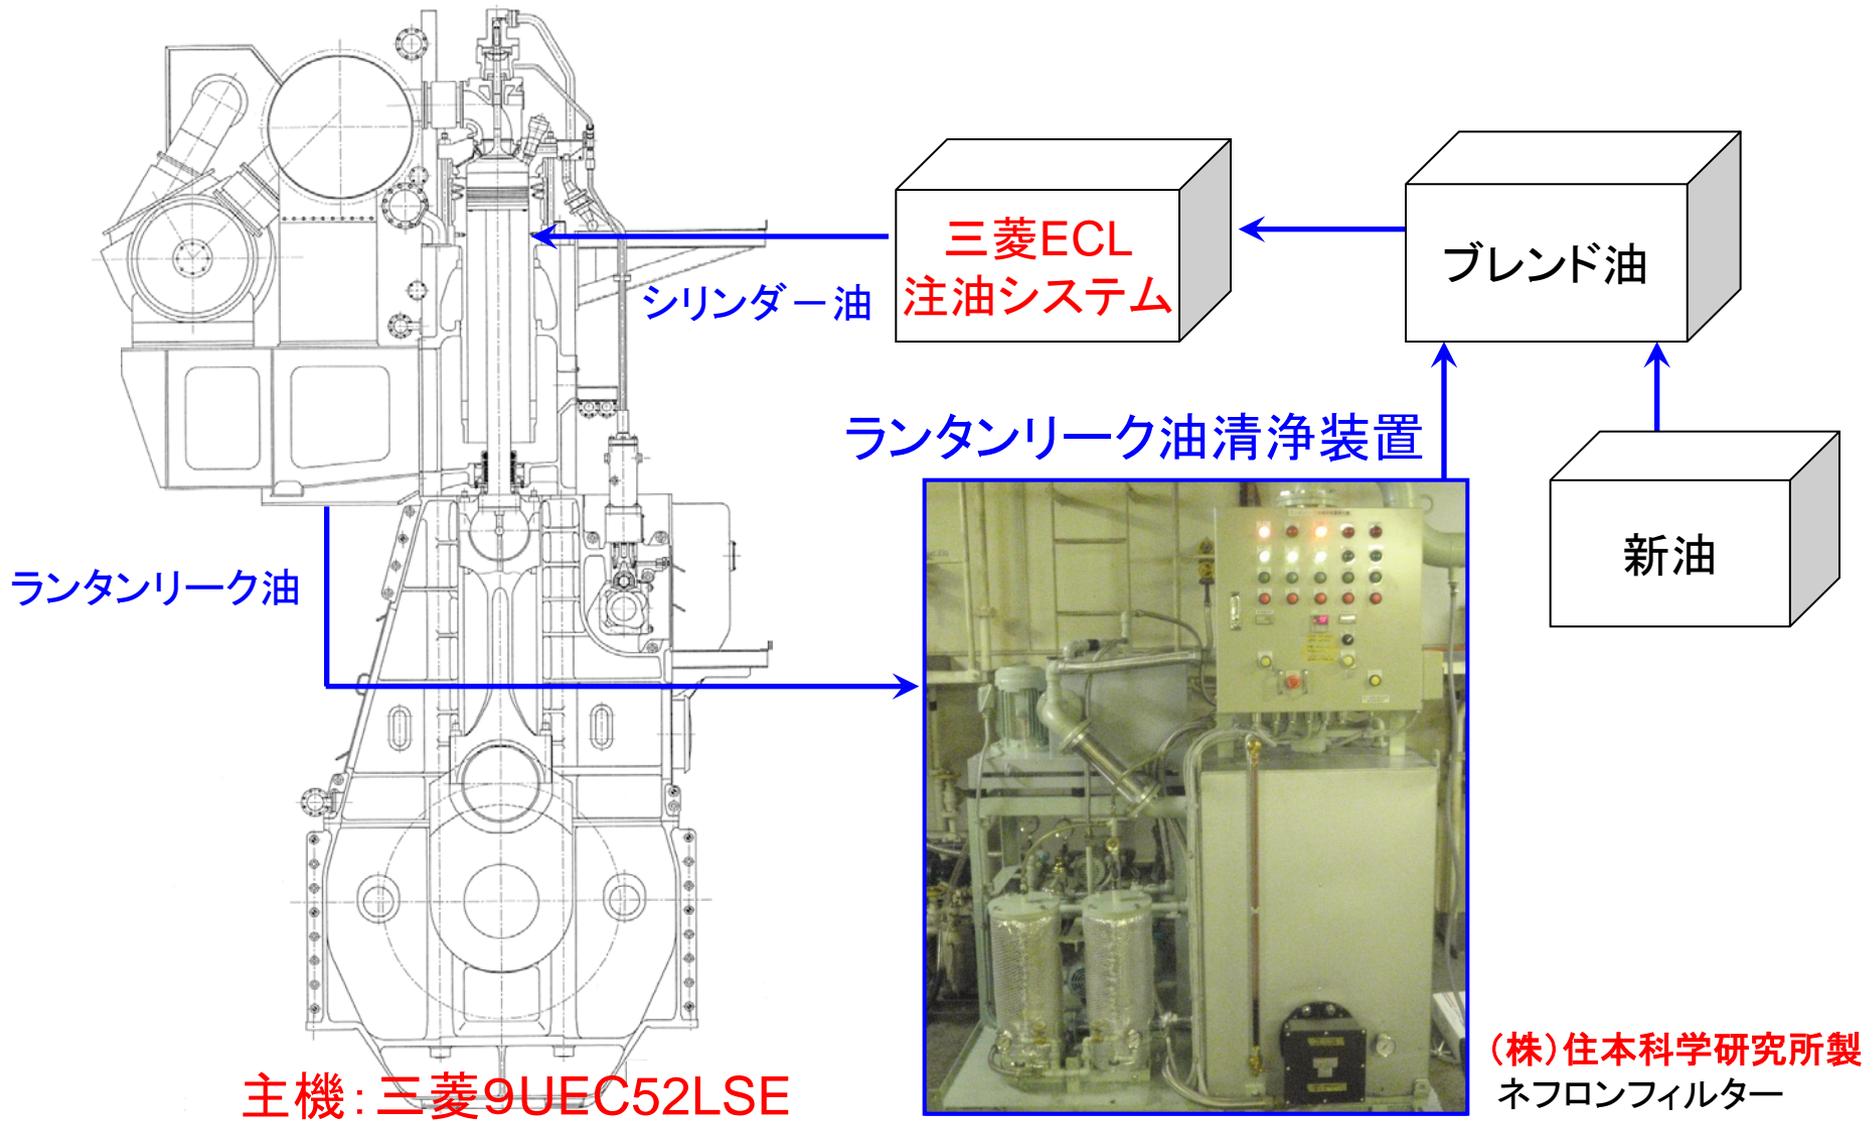
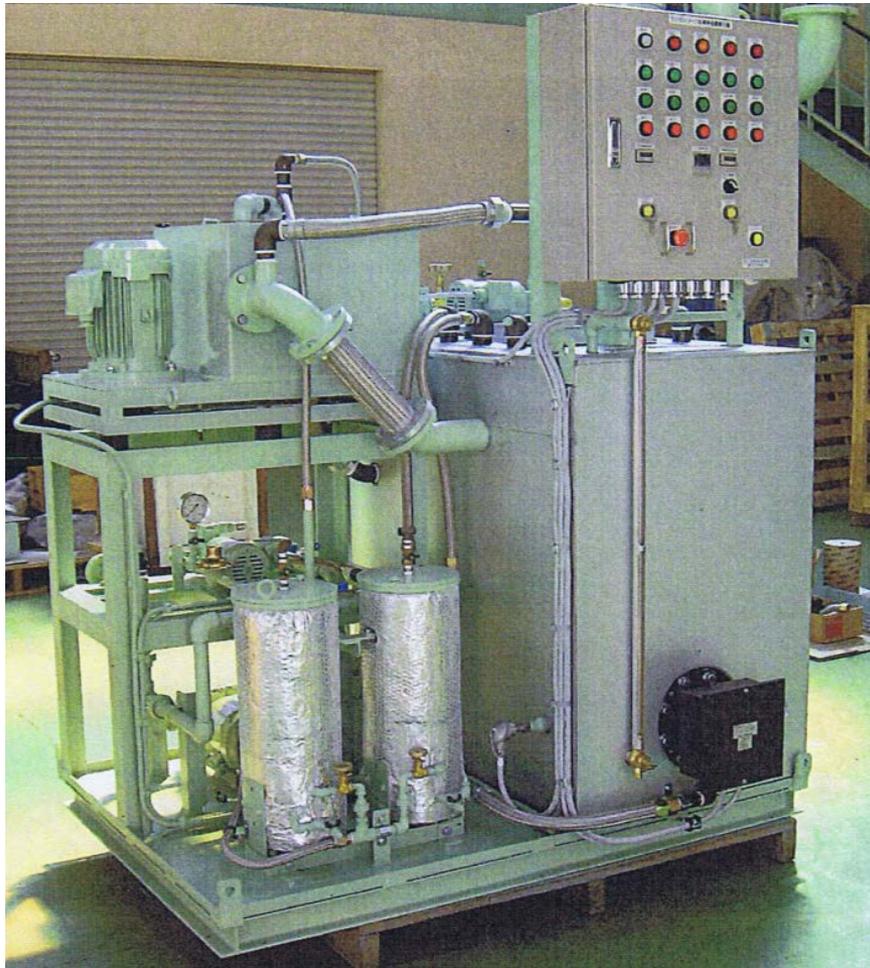
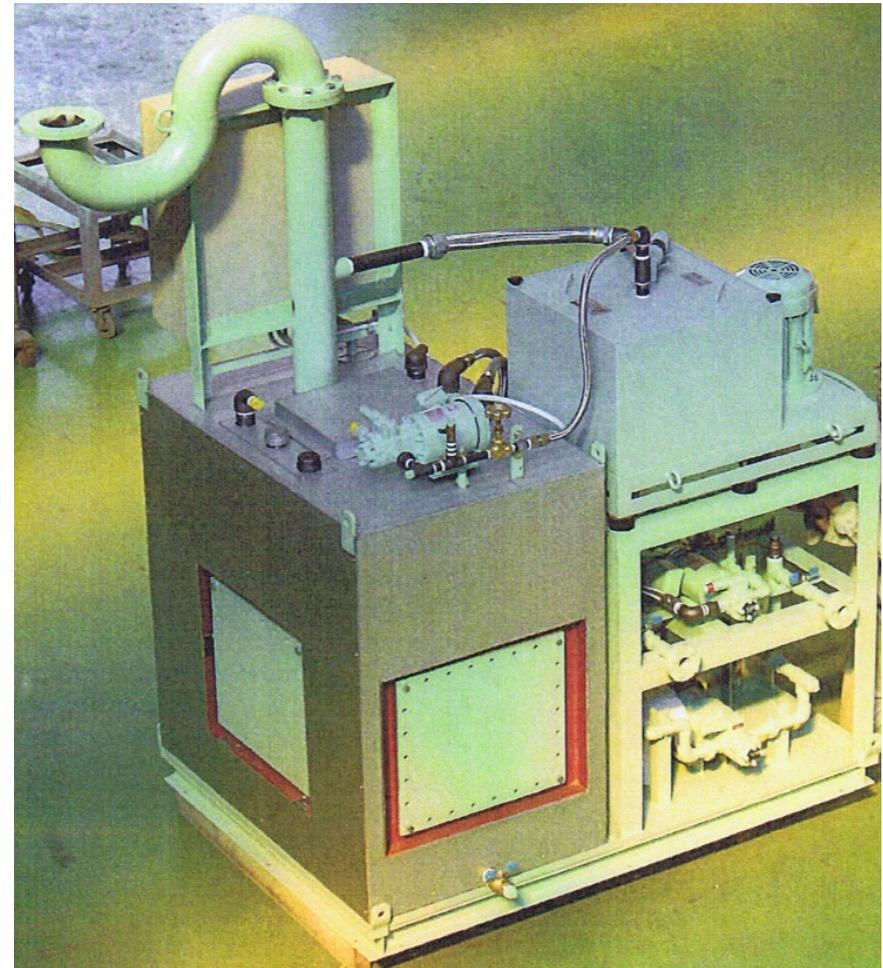
# 実船テスト:ランタンリーク油リサイクル システム概要

正面側

裏面側

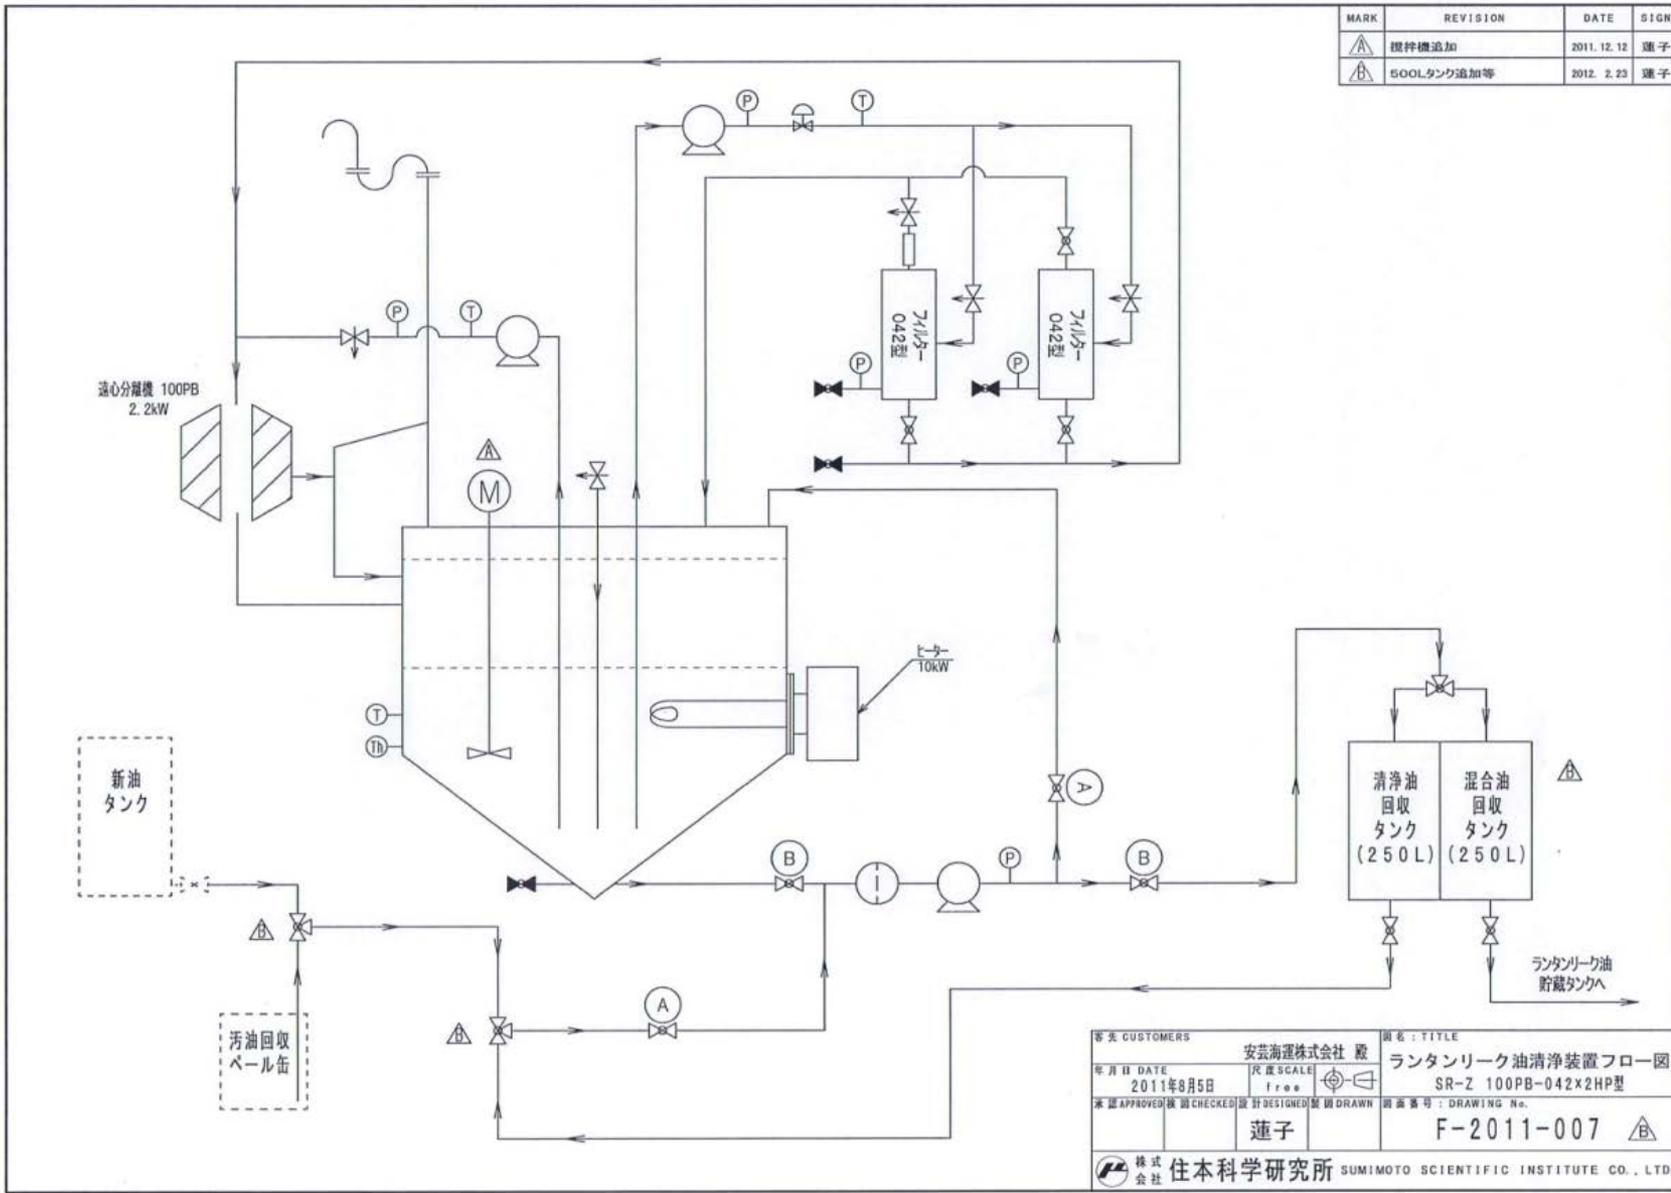
# 実船テスト:ランタンリーク油清浄装置フロー図

MARK	REVISION	DATE	SIGN
⚠	攪拌機追加	2011.12.12	蓮子
⚠	500Lタンク追加等	2012.2.23	蓮子

客先 CUSTOMERS	安芸海運株式会社 殿	品名: TITLE	ランタンリーク油清浄装置フロー図
年月日 DATE	2011年8月5日	尺貫 SCALE	Free
承認 APPROVED	検査 CHECKED	設計 DESIGNED	製図 DRAWN
	蓮子	図面番号: DRAWING No.	F-2011-007
株式会社 住本科学研究所 SUMIMOTO SCIENTIFIC INSTITUTE CO., LTD.

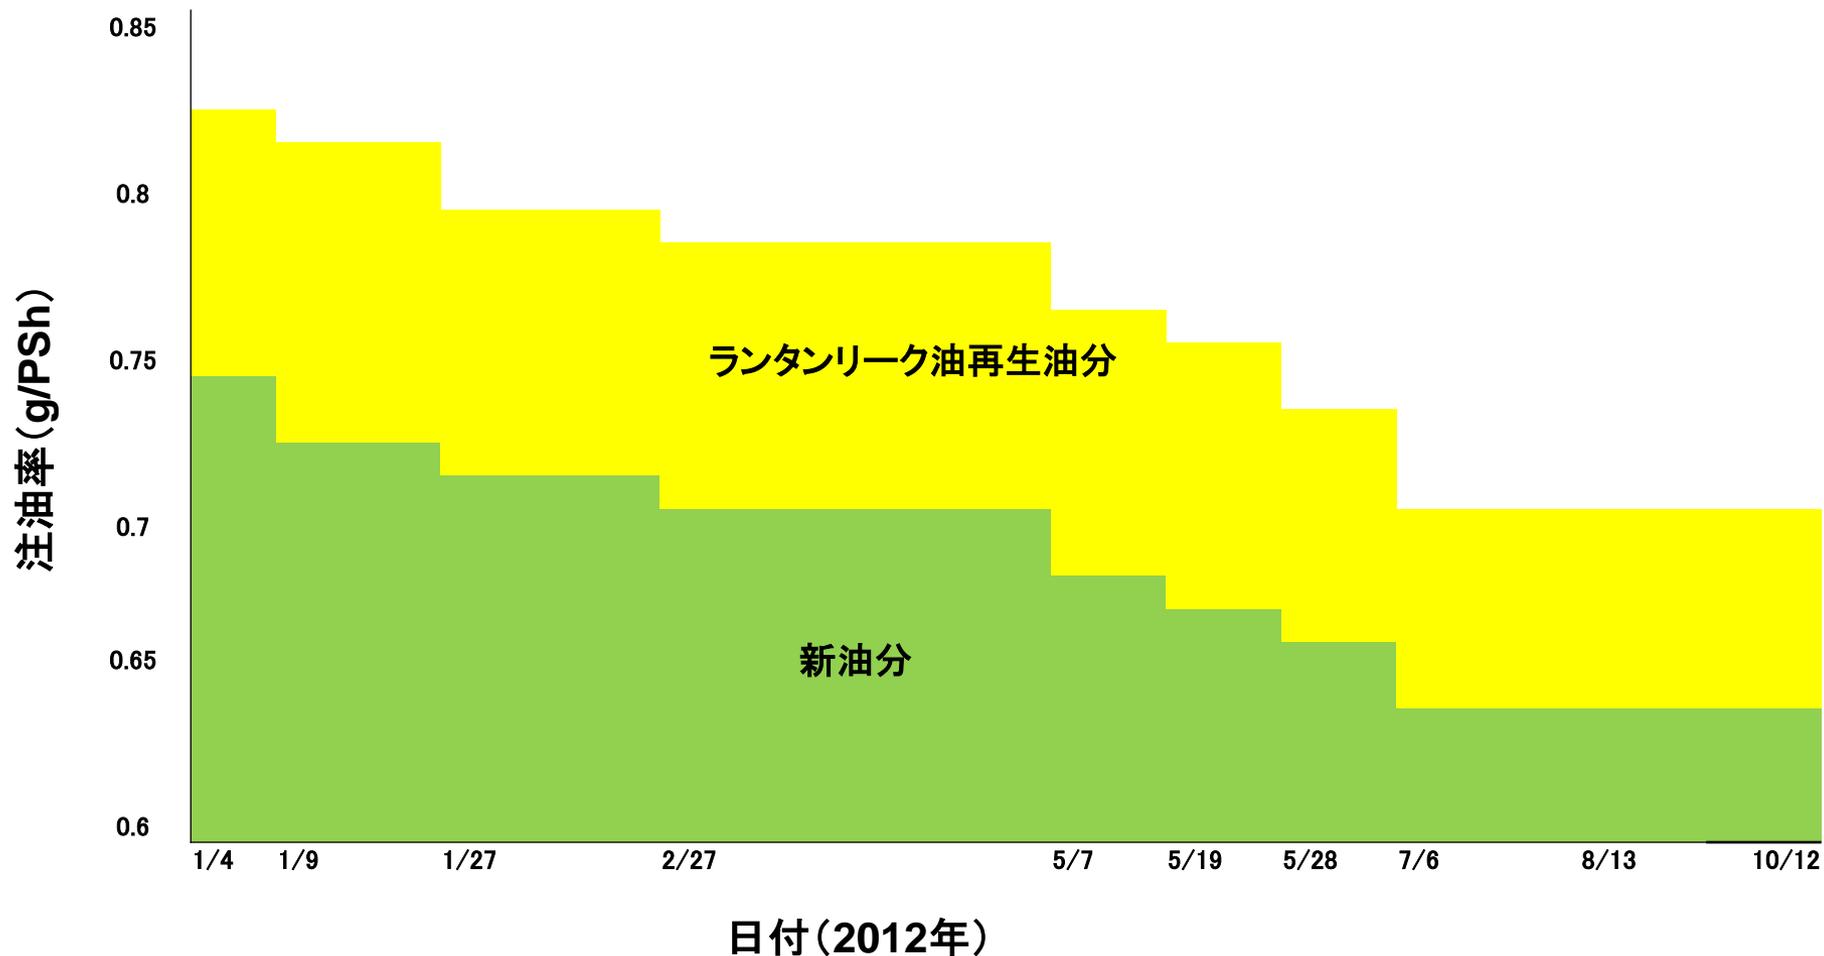
# 実船テスト結果：シリンダ注油率の推移)

ランタンリーク油再使用開始後、0.7g/PSh達成。新油換算では0.63g/psh。

- ・シリンダ新油:再生油=9:1で実船テストを4,040hrs (10月12日時点)実施。
- ・注油率0.7g/PShにて、ピストンリング状況は、良好。この場合、新油換算で0.63g/PShと非常に低い注油率を達成。(従来シリンダ注油比較で半減)
- ・Topリング平均摩耗率は、0.024mm/1000hであり、良好。
- ・ライナレプリカ観察より、ランタンリーク油使用前後で、摺動面に変化なく、良好。
- ・シリンダライナの摩耗量は、ランタンリーク油使用前後で変化なく、ほとんど摩耗率に影響していない。

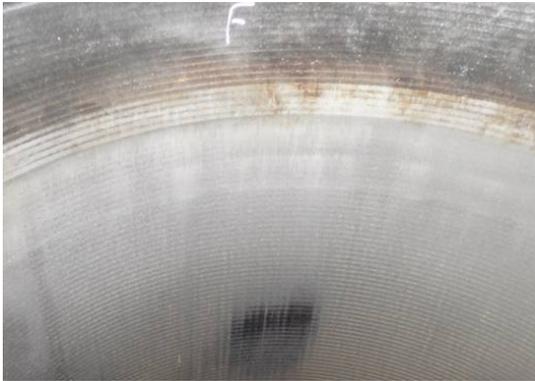
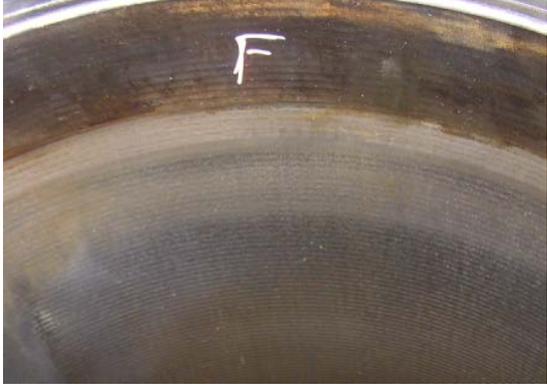
ランタンリーク油使用前	ランタンリーク油使用后 1,784hrs
		2012.1.4	2012.5.4
No.5cyl	ライナ使用时间	16,030hrs	17,814hrs
	概観写真 (自由端側)

ランタンリーク油使用前後で、大きな変化が無く、ライナ摺動面のコルゲートも残存しており、良好。

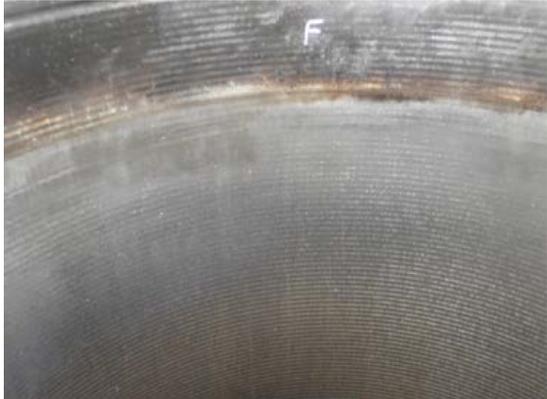
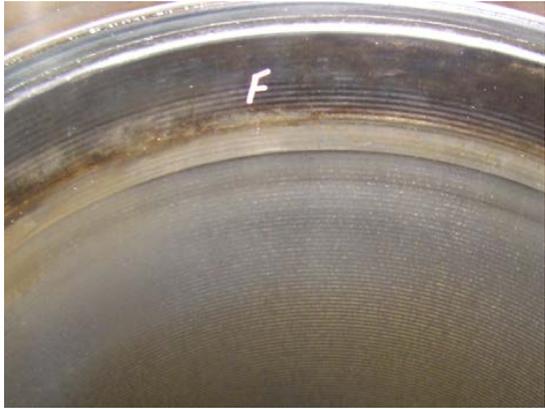
No.7cyl	ライナ使用时间	10,761hrs	12,545hrs
	概観写真 (自由端側)

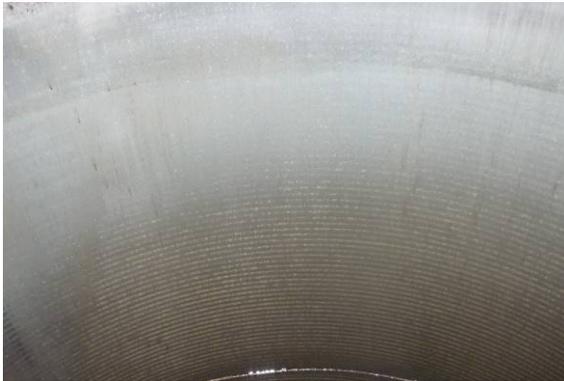
ランタンリーク油使用后 3,222hrs
		2012.8.12
No.2cyl	ライナ使用时间	13,768hrs
	概観写真 (自由端側)

ライナ摺動面のコルゲートも残存しており、良好。

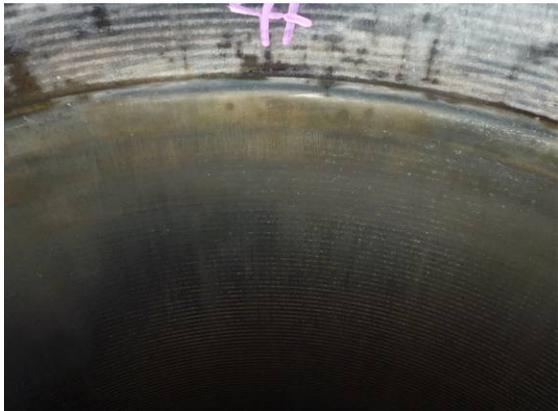
No.4cyl	ライナ使用时间	13,156hrs
	概観写真 (自由端側)

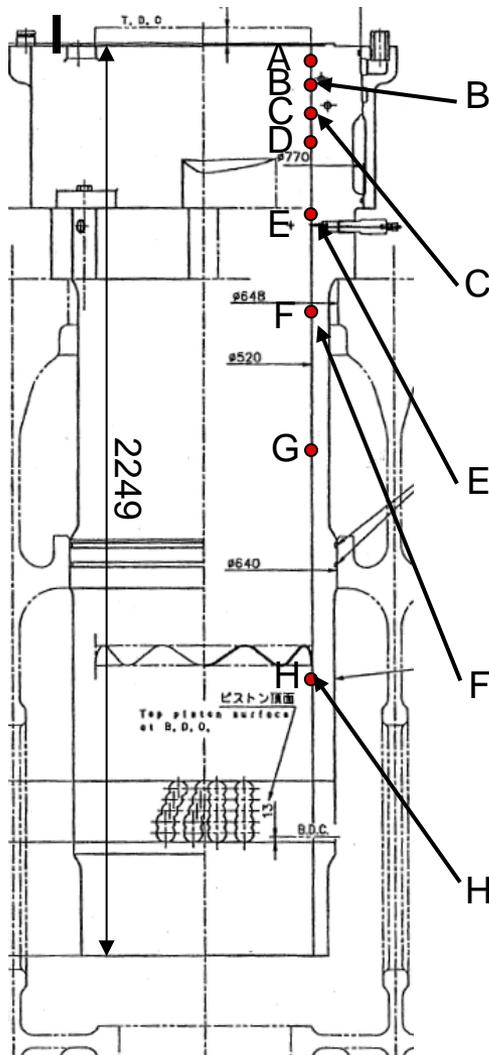
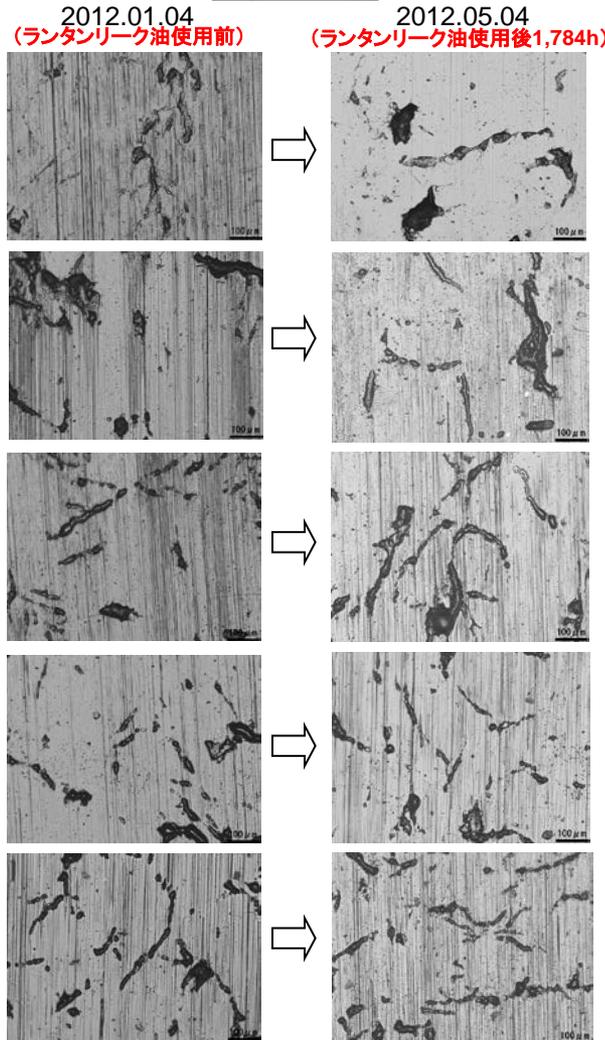
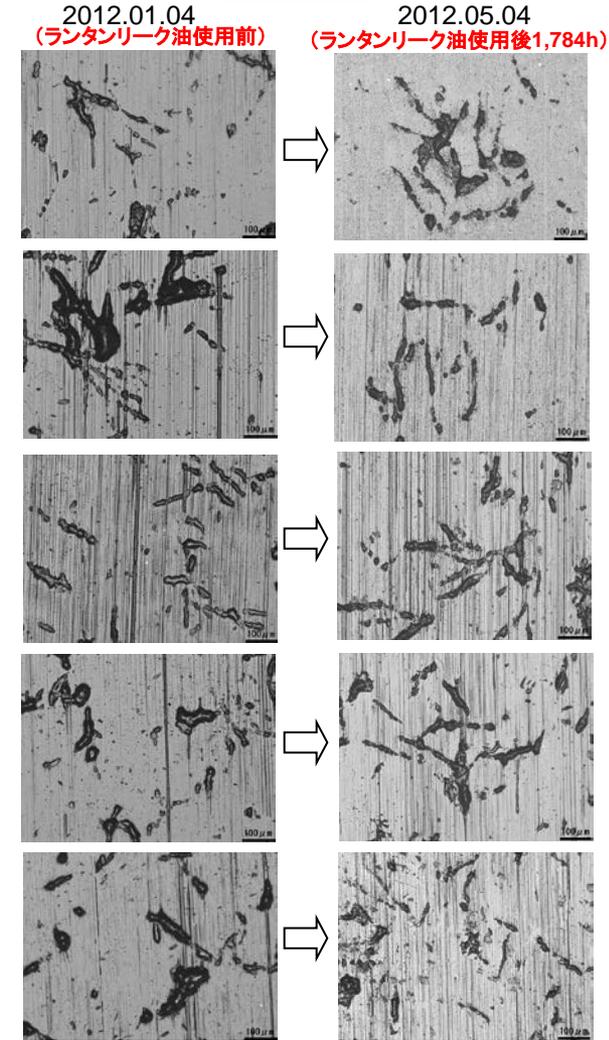
# 実船テスト結果 (No.5cylのライナ内面のレプリカ観察)

**5cyl Port側**

**5cyl Aft側**

ランタンリーク油使用前後で、ライナ摺動面に大きな変化もなく、良好。

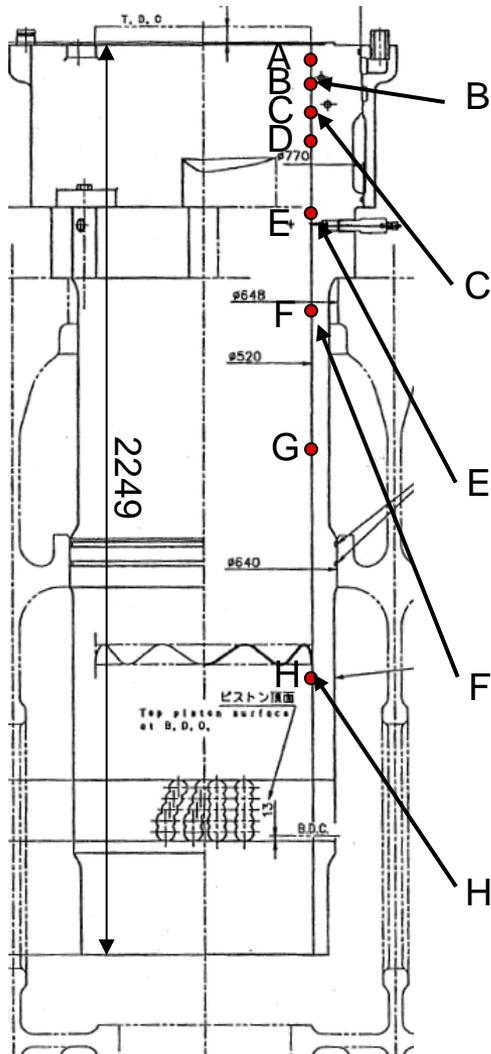
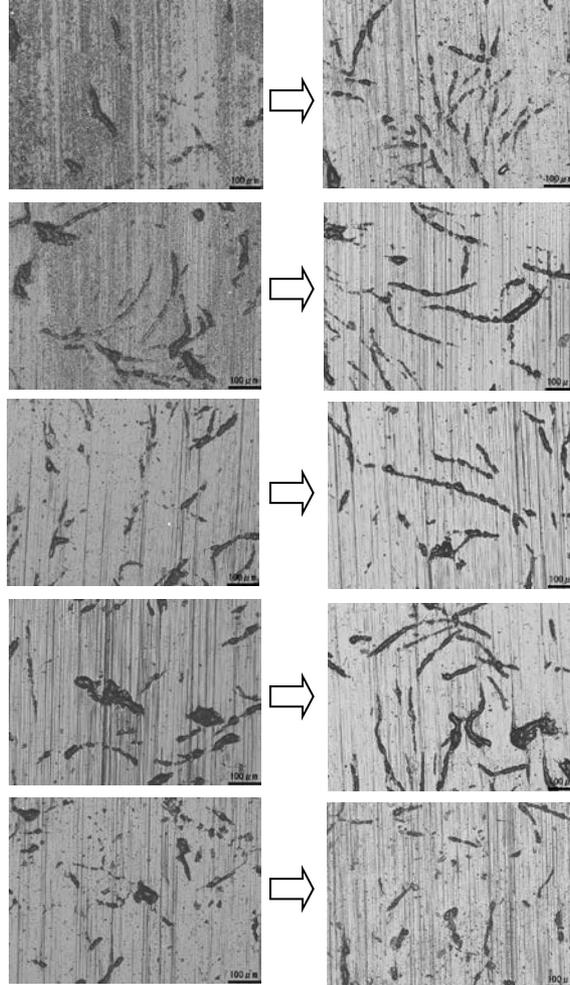
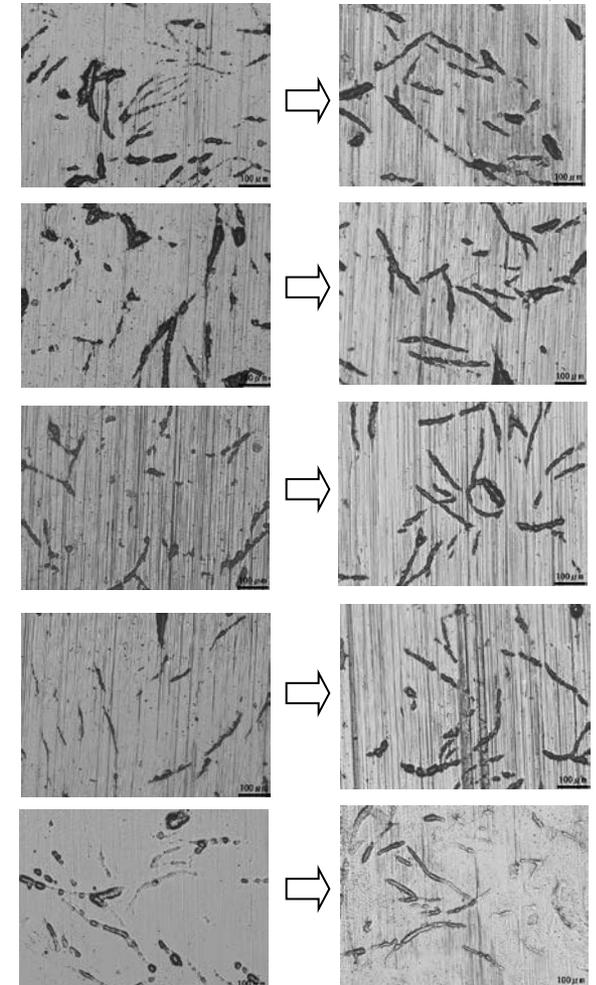
# 実船テスト結果 (No.7cylのライナ内面のレプリカ観察)

7cyl Port側

2012.01.04 (ランタンリーク油使用前)      2012.05.04 (ランタンリーク油使用后1,784h)

7cyl Aft側

ランタンリーク油使用前後で、ライナ摺動面に大きな変化もなく、良好。

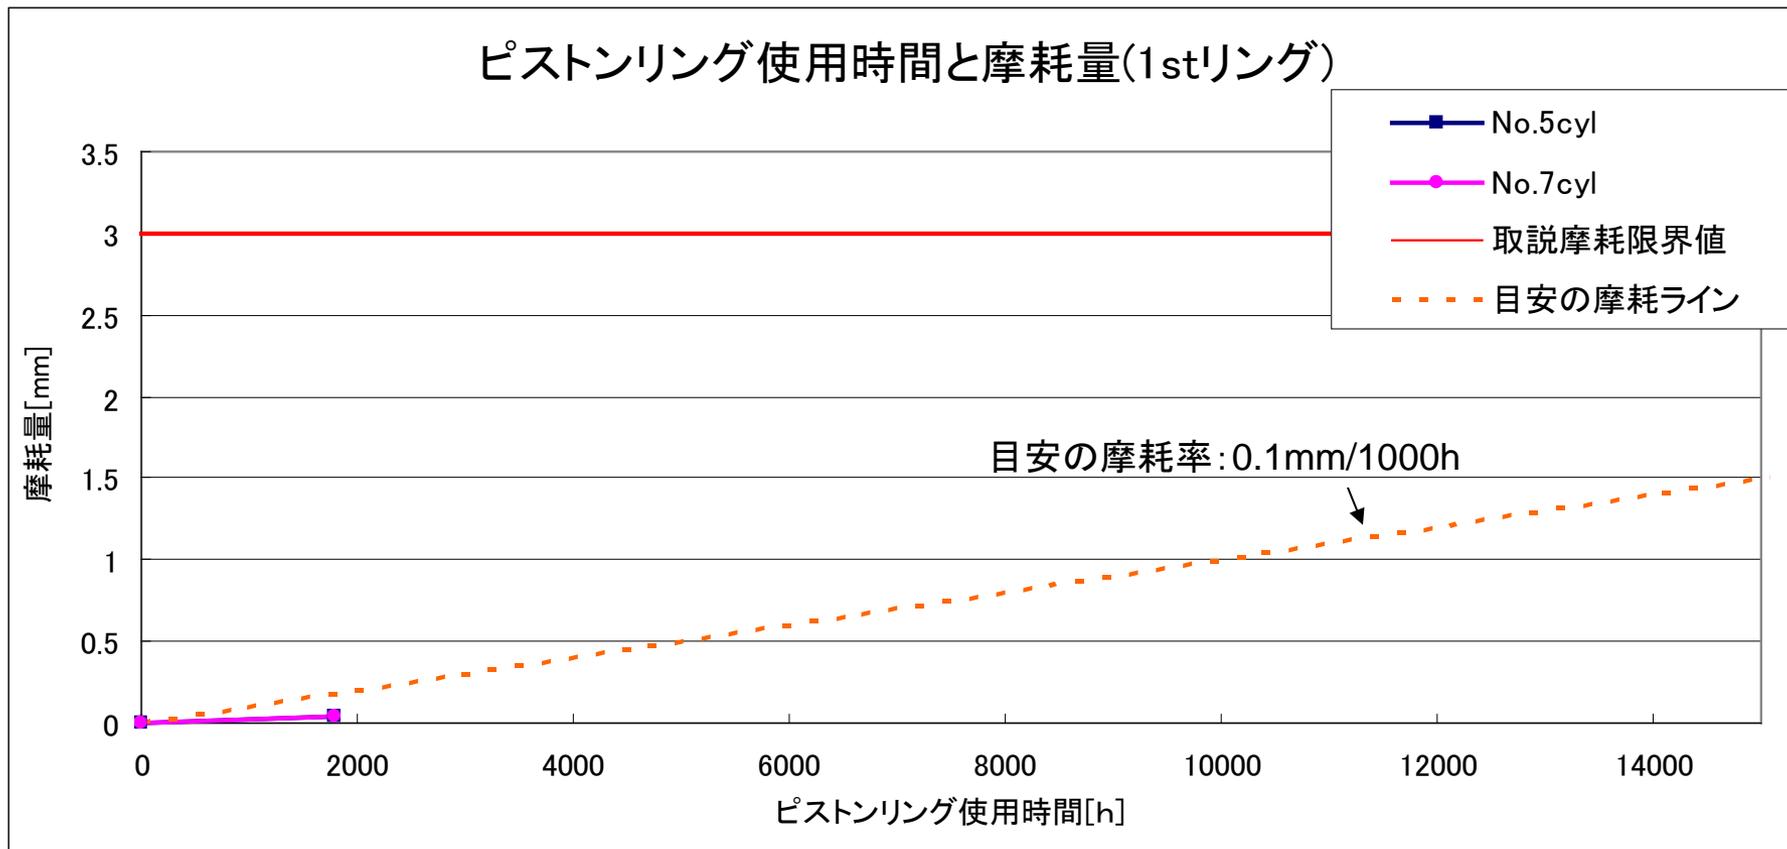
## TOP リングの摩耗量評価

No.5cylとNo7cylのTOPリング平均摩耗率は、0.024mm/1000hであり、良好。

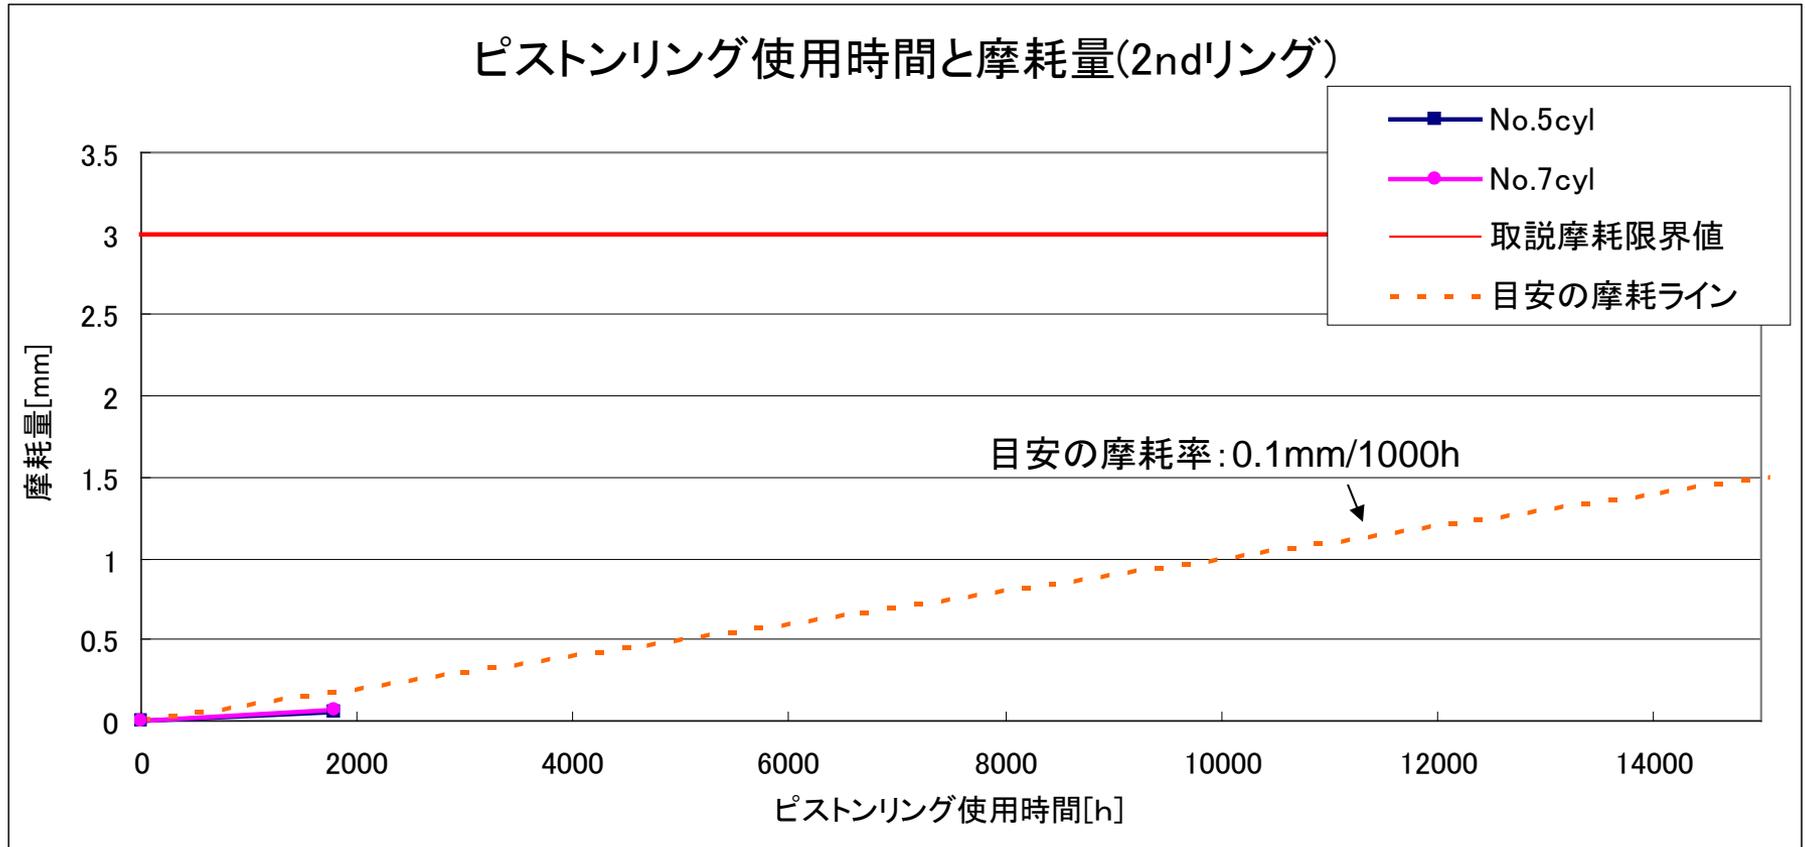
## 2ndリングの摩耗量評価

No.5cylとNo7cylの2ndリング平均摩耗率は、0.035mm/1000hであり、良好。

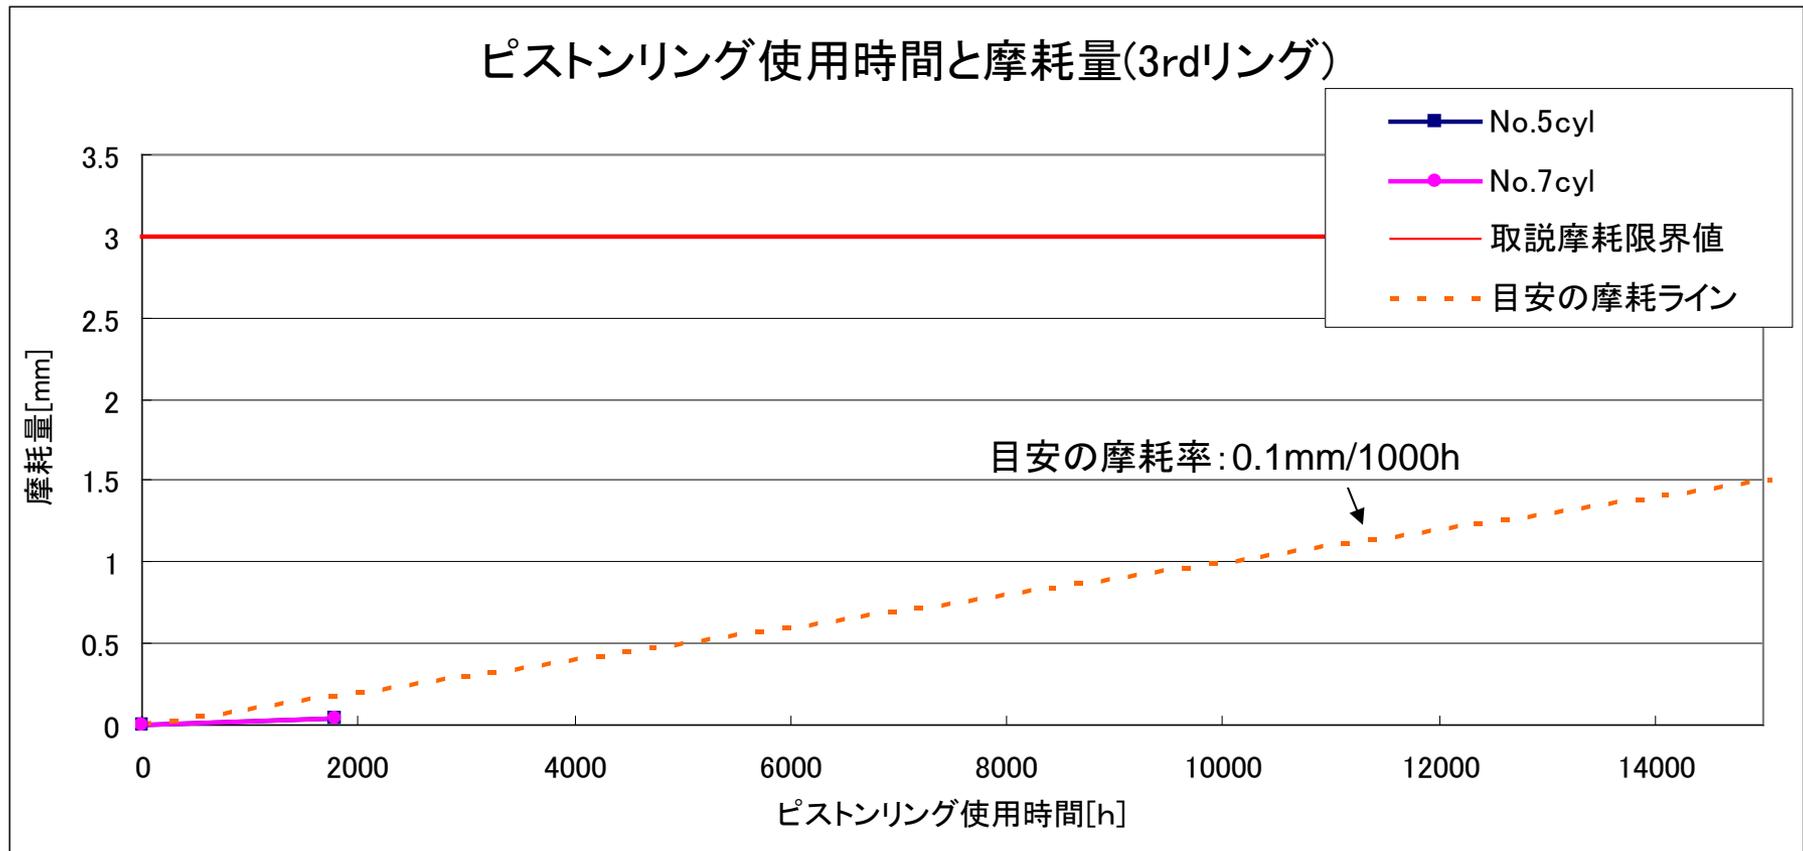
## 3rdリングの摩耗量評価

No.5cylとNo7cylの3rdリング平均摩耗率は、0.020mm/1000hであり、良好。

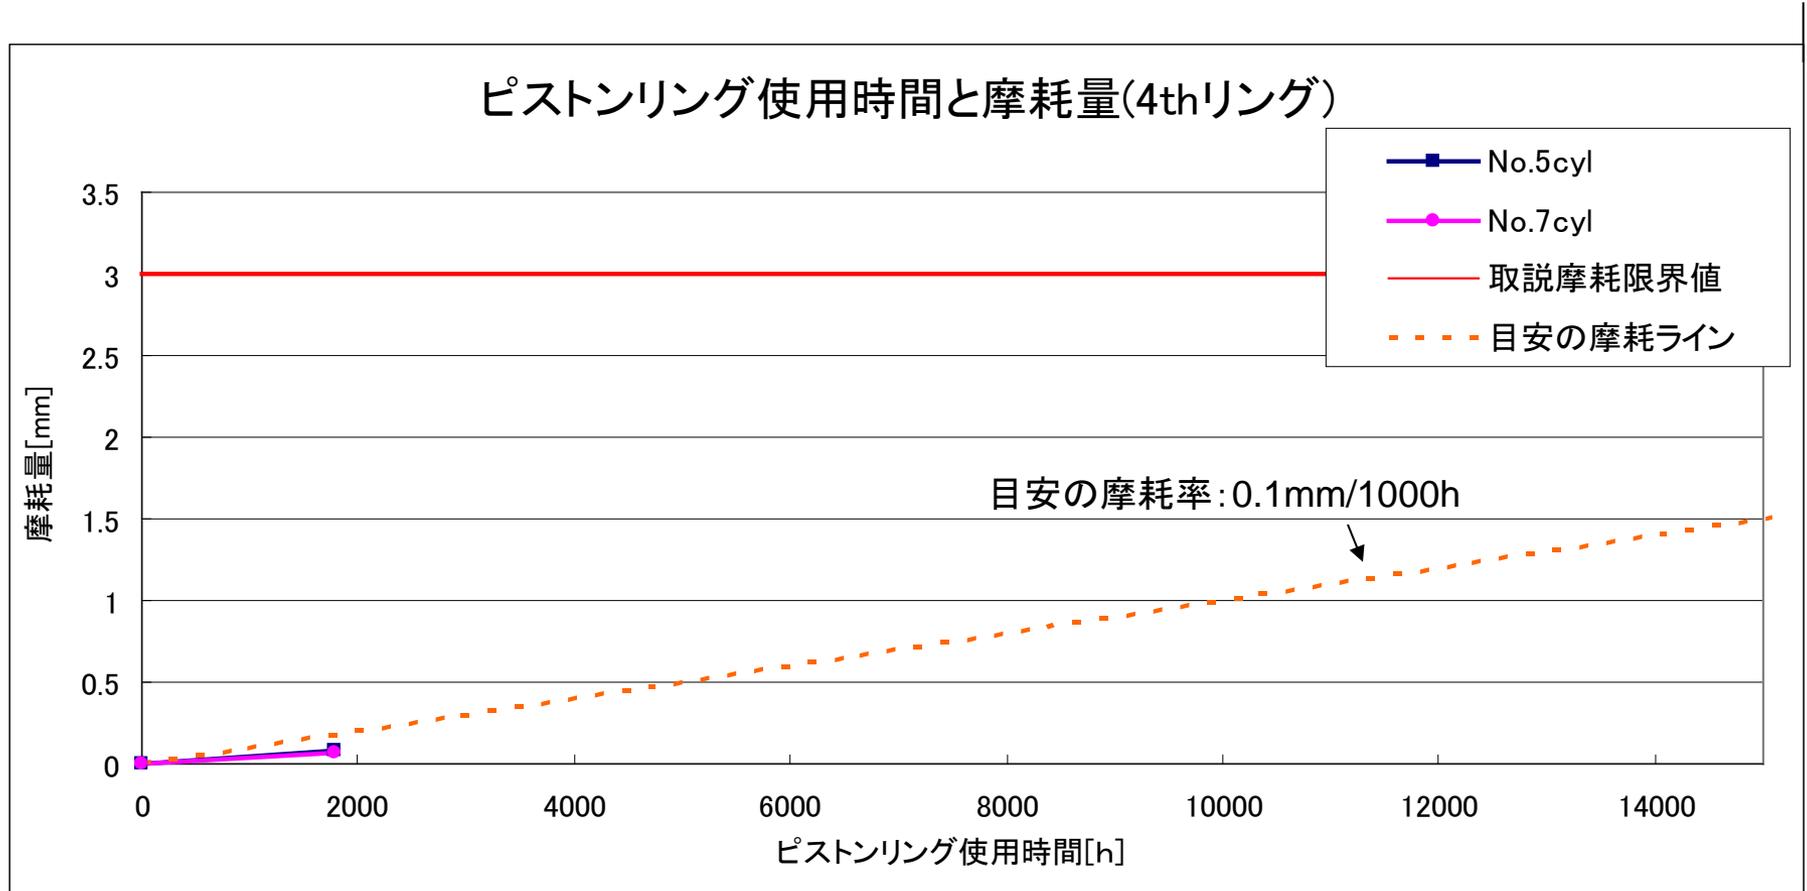
## 4thリングの摩耗量評価

No.5cylとNo7cylの4<sup>th</sup>リング平均摩耗率は、0.042mm/1000hであり、良好。
