# 2サイクルエンジンランタンリーク油 リサイクルに関する研究開発

2012年11月2日

一般財団法人 日本海事協会  
安芸海運株式会社  
株式会社住本科学研究所  
三菱重工業株式会社

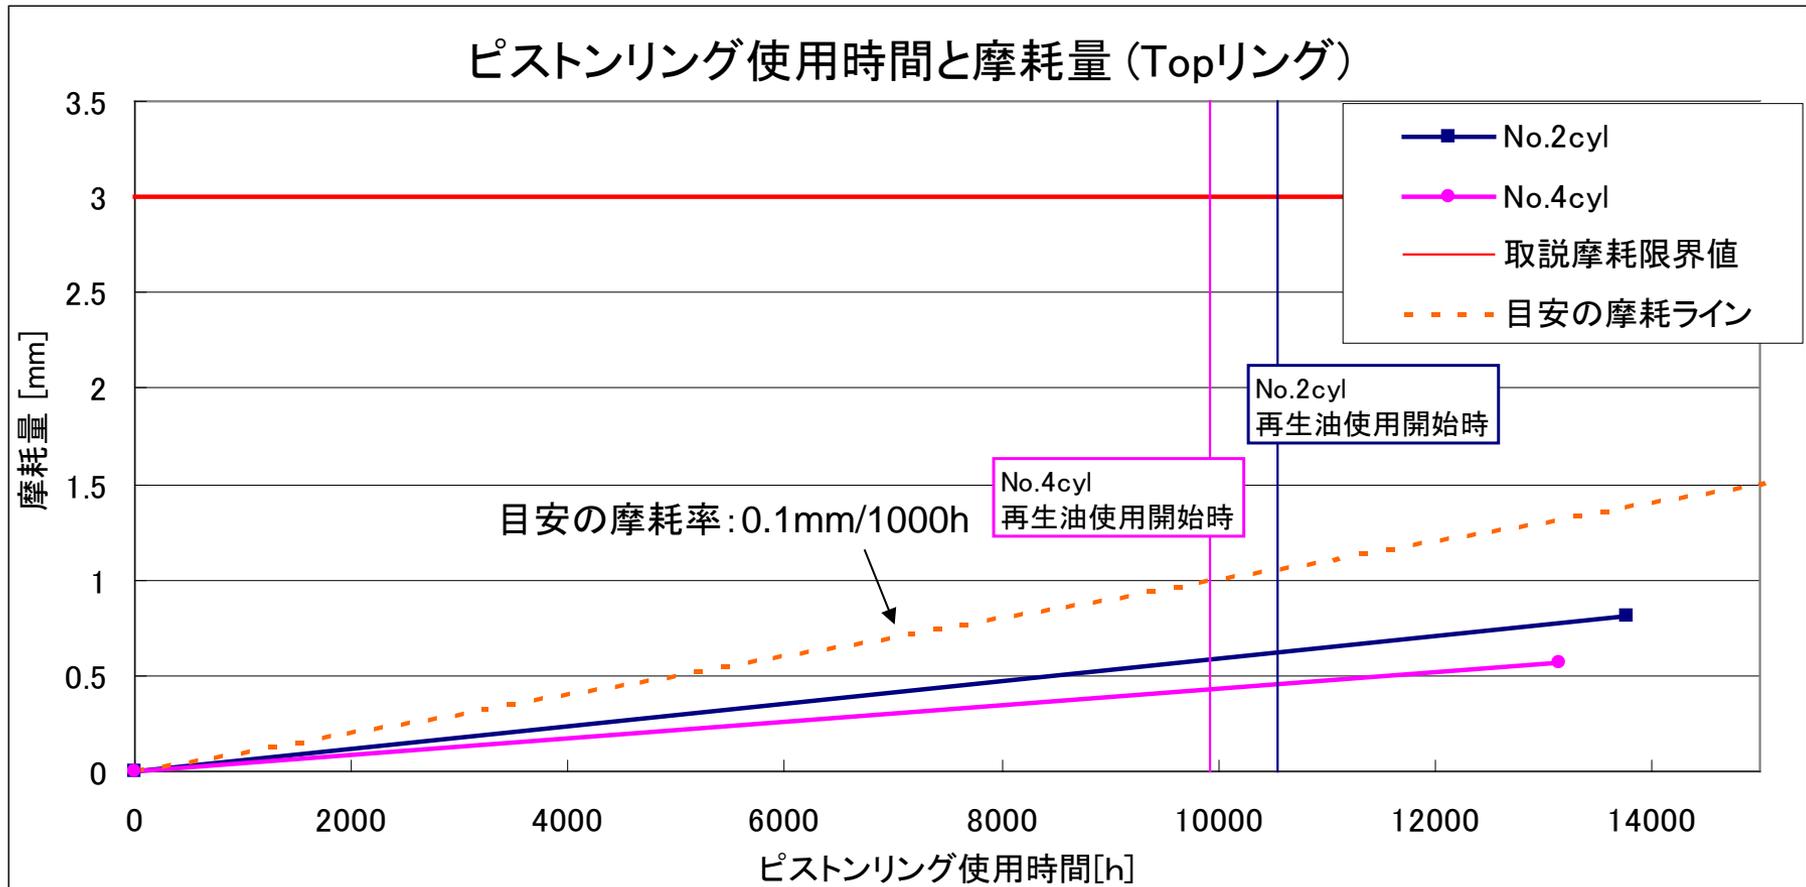
## Topリングの摩耗量評価

No.2cylとNo.4cylのTOPリング平均摩耗率は、0.051mm/1000hであり、良好。

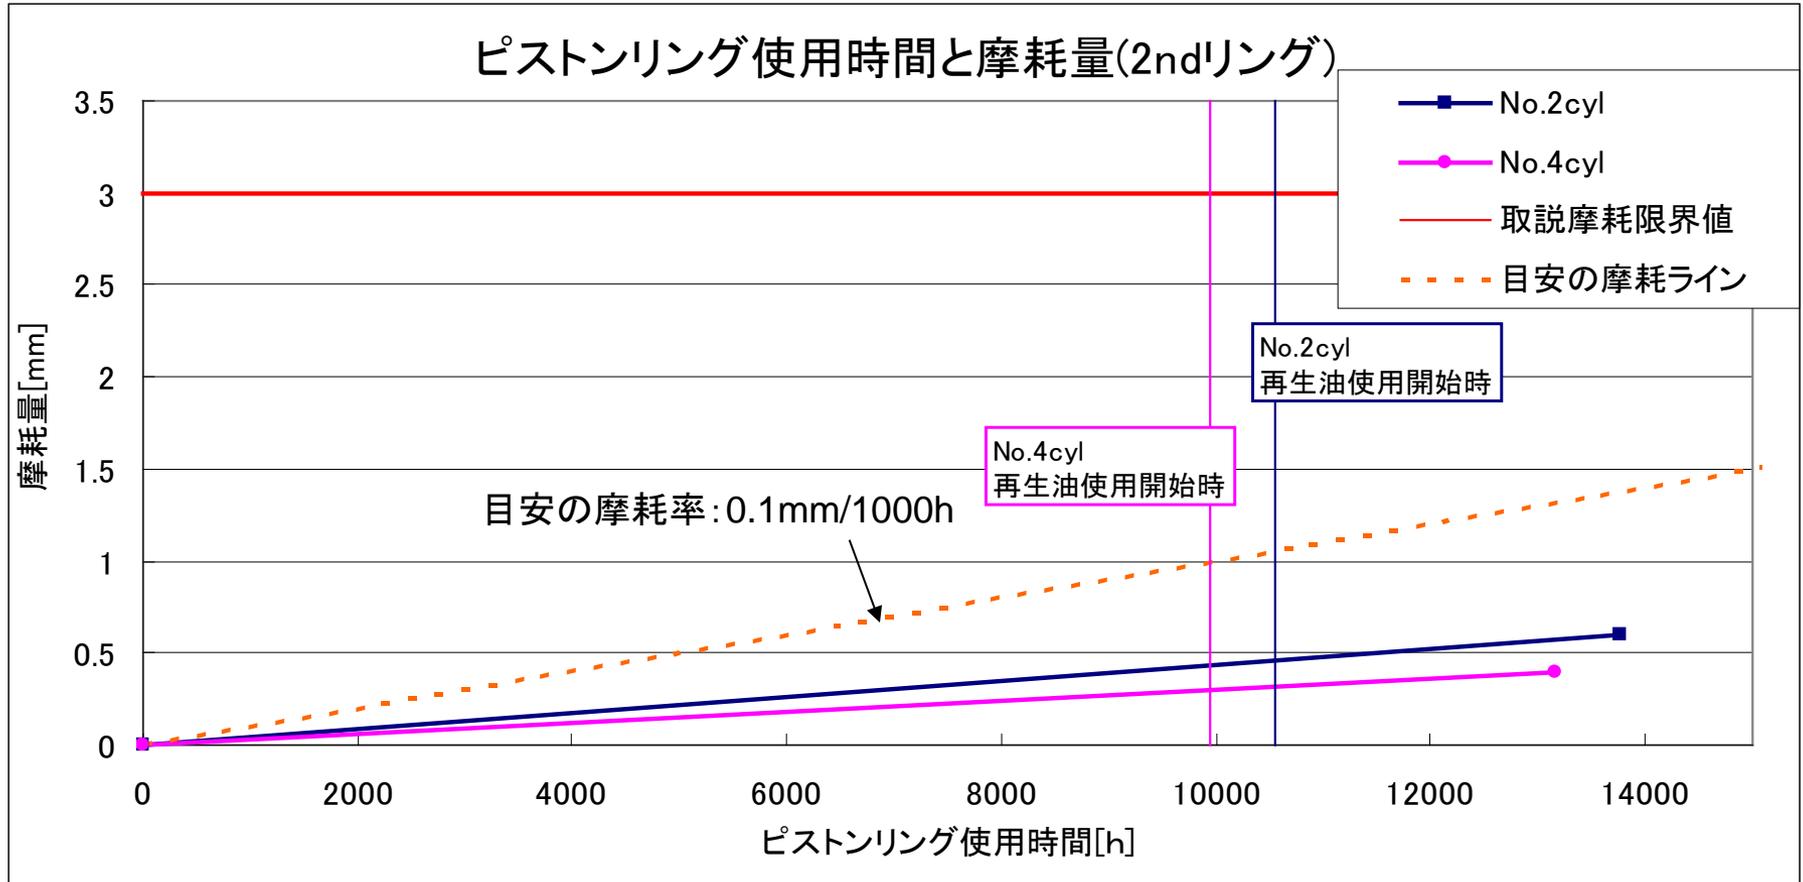
## 2ndリングの摩耗量評価

**No.2cylとNo.4cylの2ndリング平均摩耗率は、0.037mm/1000hであり、良好。**

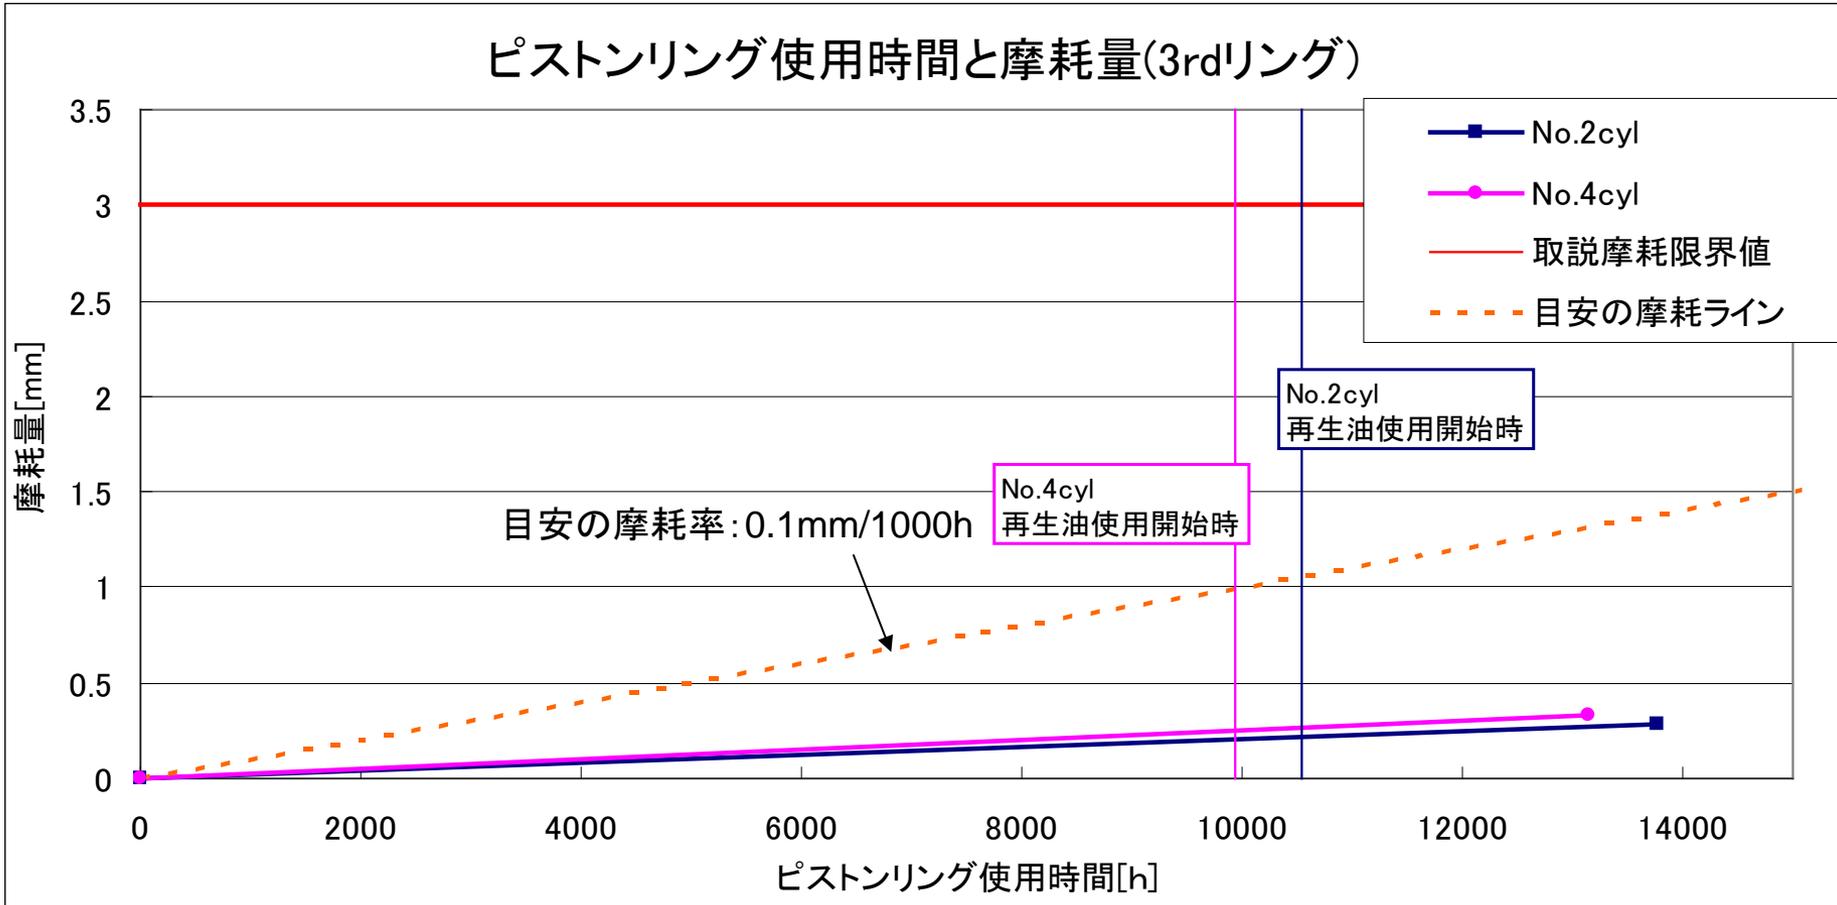
## 3rdリングの摩耗量評価

No.2cylとNo.4cylの3rdリング平均摩耗率は、0.023mm/1000hであり、良好。

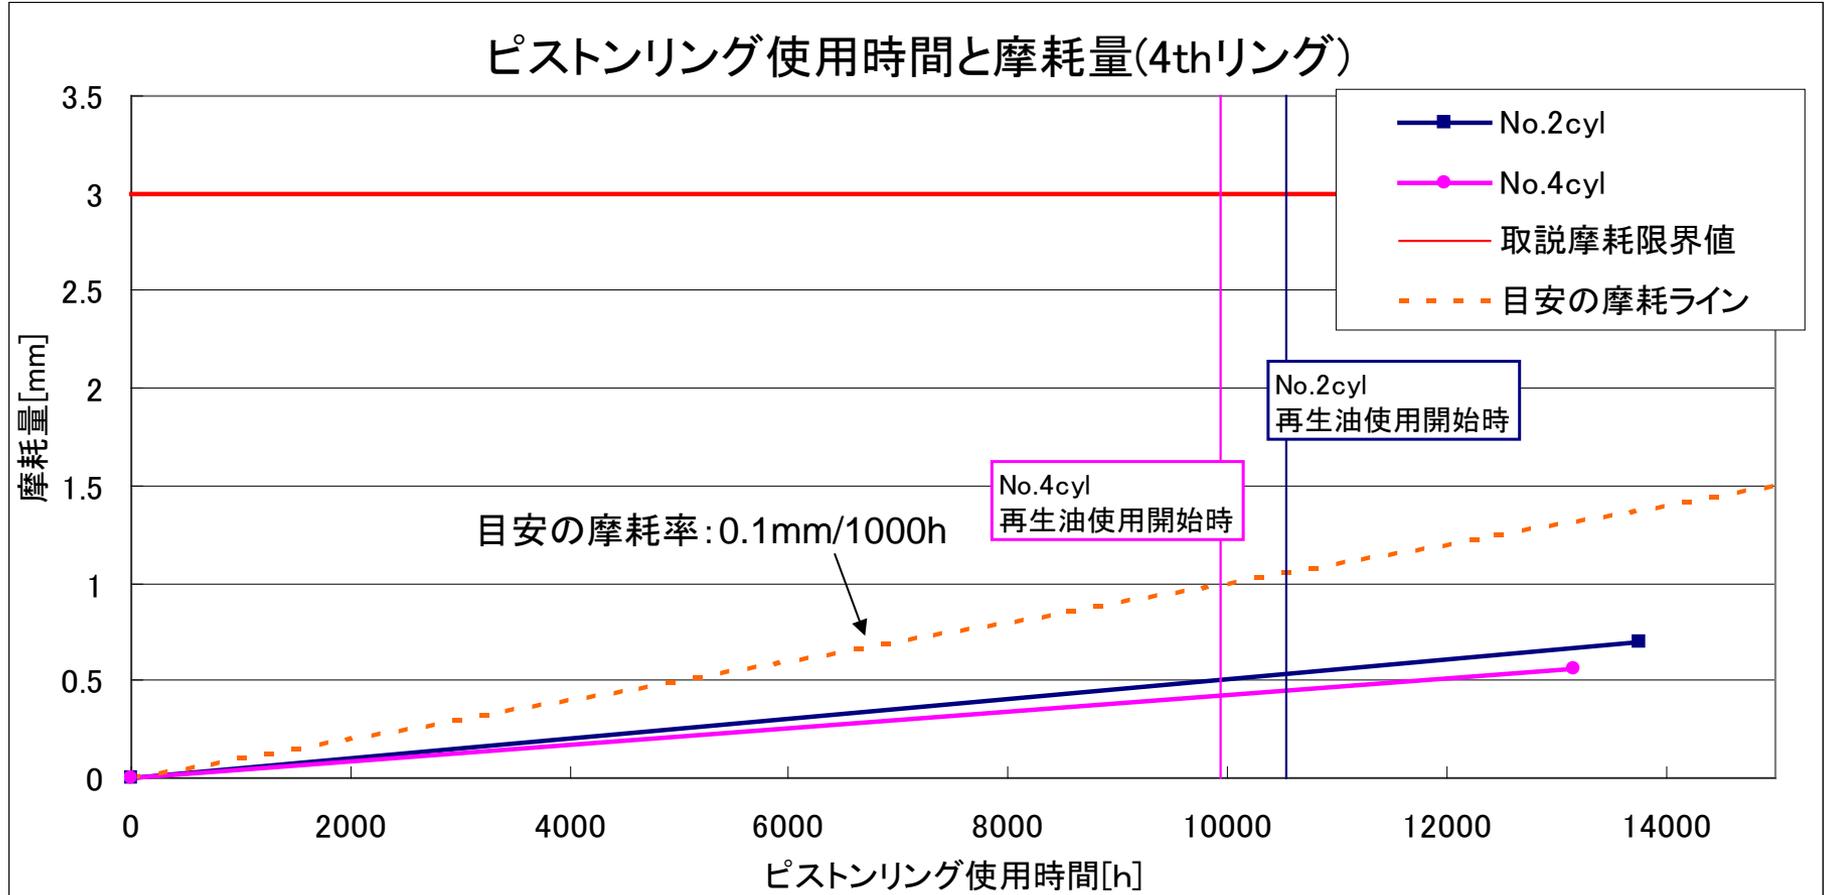
## 4thリングの摩耗量評価

No.2cylとNo.4cylの4thリング平均摩耗率は、0.042mm/1000hであり、良好。

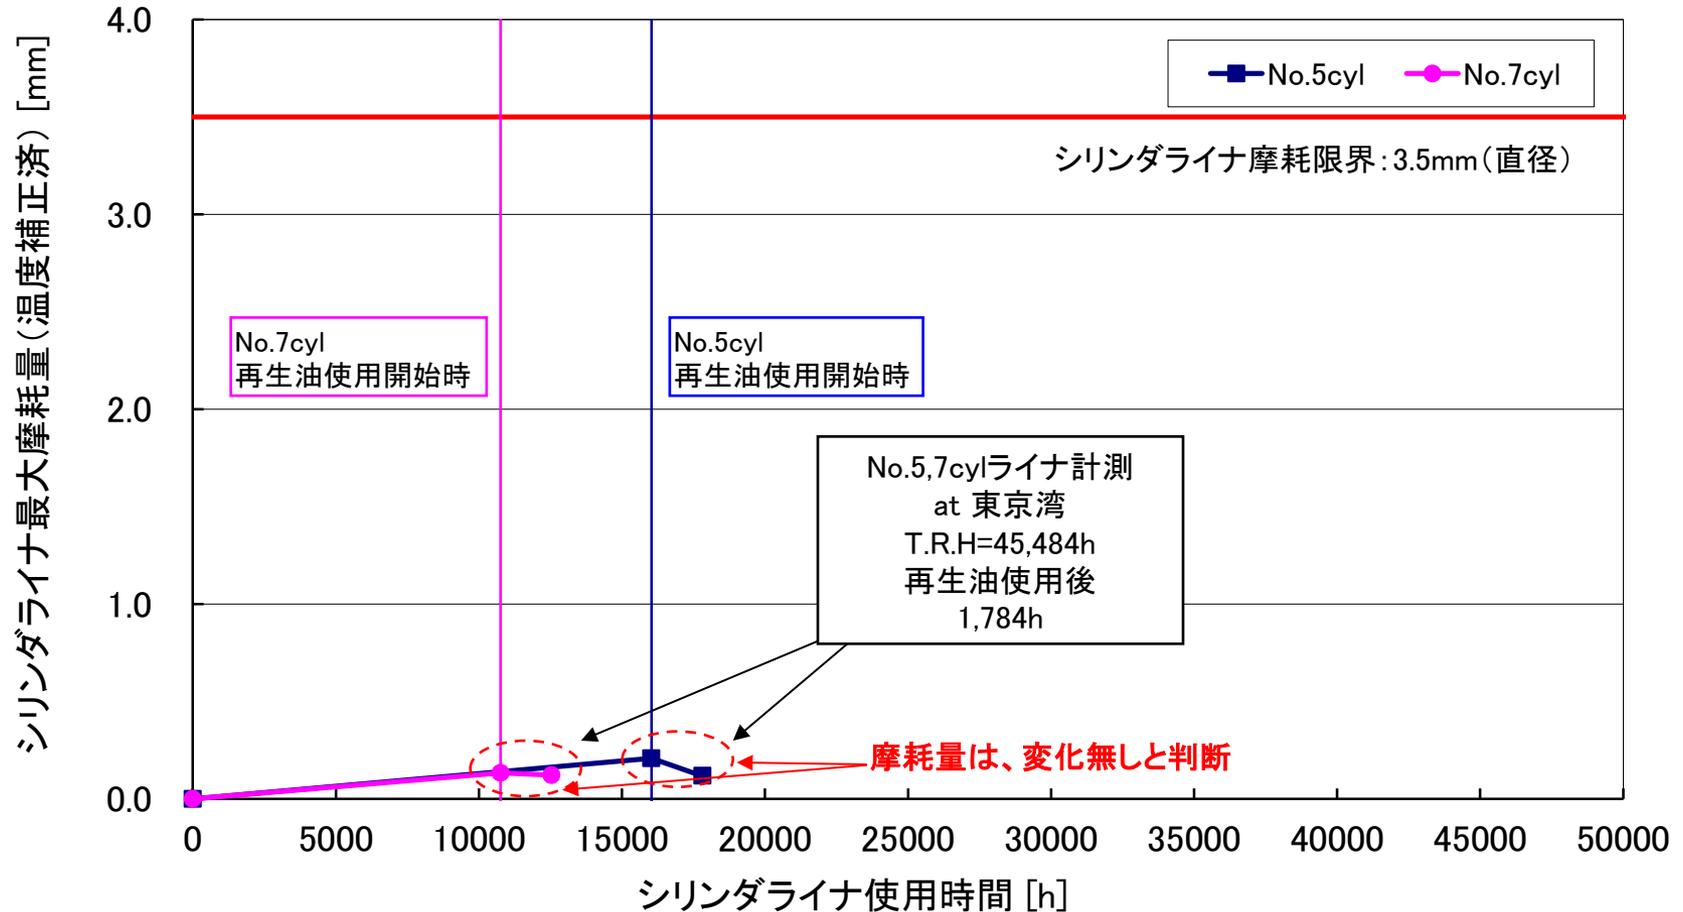
## 9UEC52LSE M/V 'ひまわり5' シリンダライナ摩耗率

No.5、7cylのシリンダライナの摩耗量は、ランタンリーク油の使用前後で変化が無く、ほとんど摩耗率に影響していないものと判断。

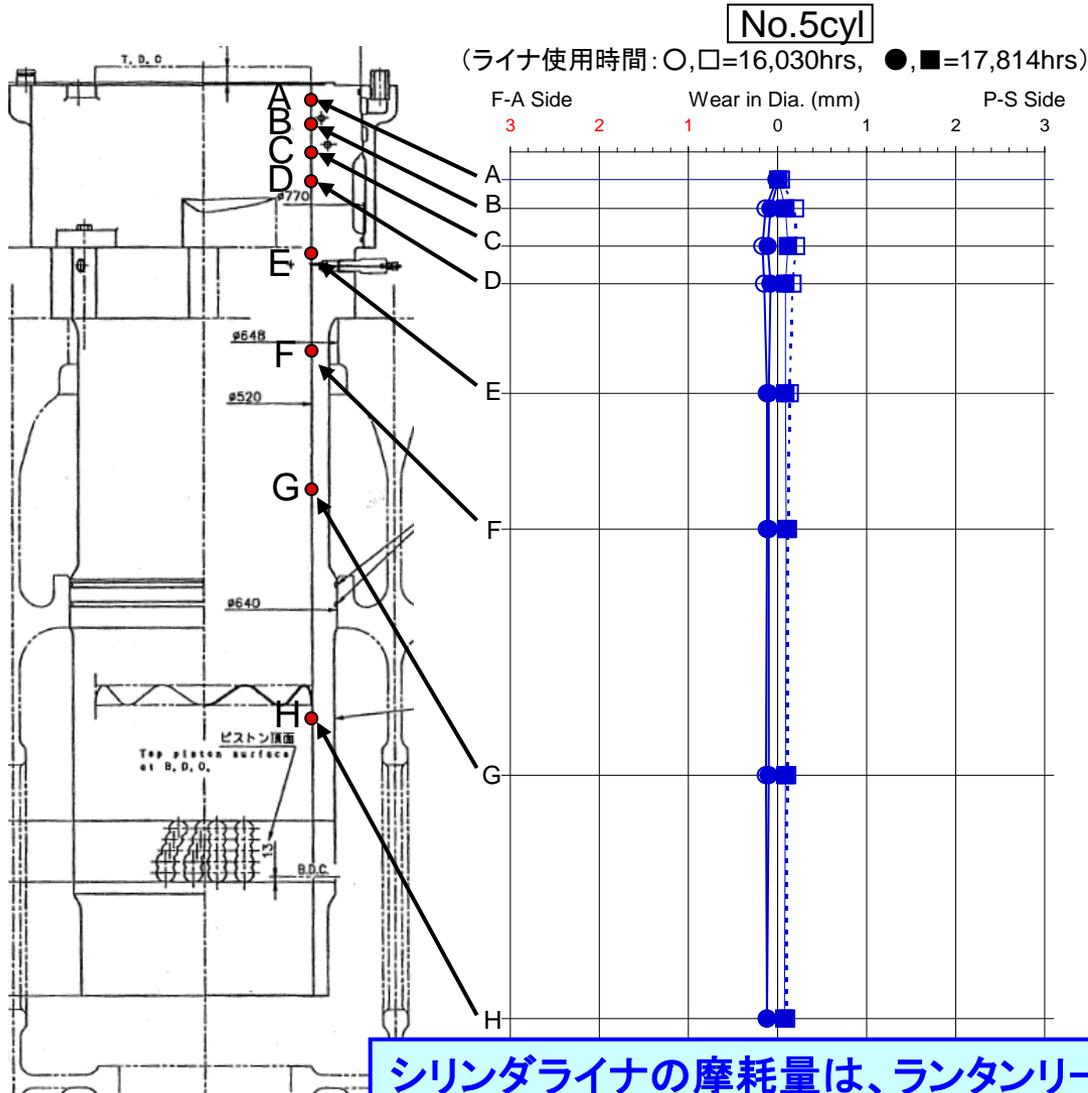
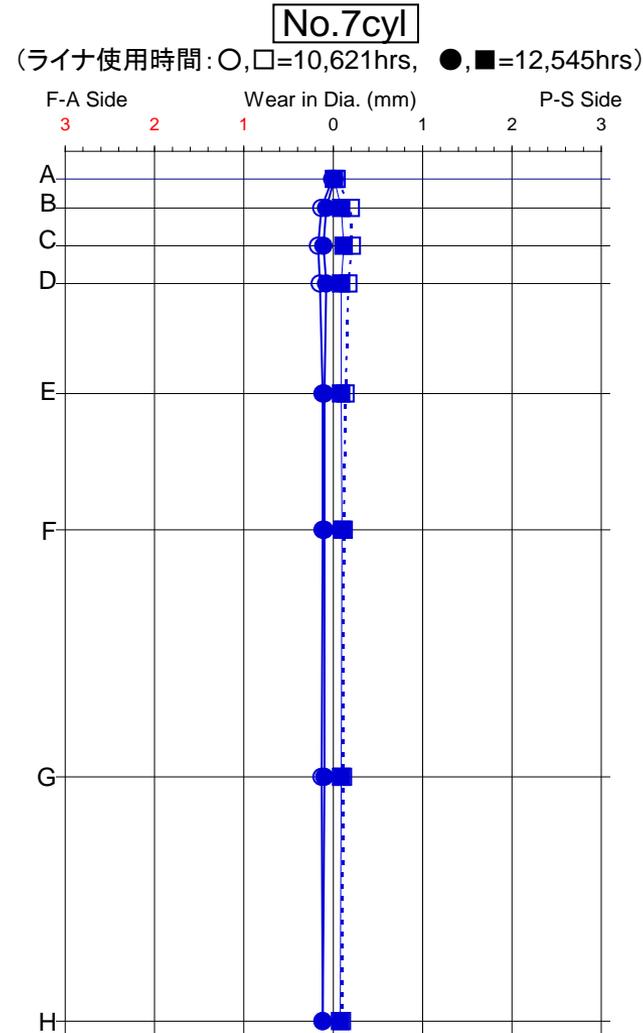
## M/V “ひまわり5” 9UEC52LSE シリンダライナ摩耗パターン

- : F-A side ランタンリーク油使用前
  - : P-S side ランタンリーク油使用前
  - : F-A side ランタンリーク油使用後1,784h
  - : P-S side ランタンリーク油使用後1,784h
- F-A side : Fore-aft side , P-S: Port -Starboard. side

シリンダライナの摩耗量は、ランタンリーク油の使用前後で変化が無く、ほとんど摩耗率に影響していないと判断。

- ・シリンダ新油:再生油=9:1で実船テストを4,040hrs (10月12日時点)実施。
- ・注油率0.7g/PShにて、ピストンリング状況は、良好。この場合、新油換算で0.63g/PShと非常に低い注油率を達成。(従来シリンダ注油比較で半減)
- ・Topリング平均摩耗率は、0.024mm/1000hであり、良好。
- ・ライナレプリカ観察より、ランタンリーク油使用前後で、摺動面に変化なく、良好。
- ・シリンダライナの摩耗量は、ランタンリーク油使用前後で変化なく、ほとんど摩耗率に影響していない。

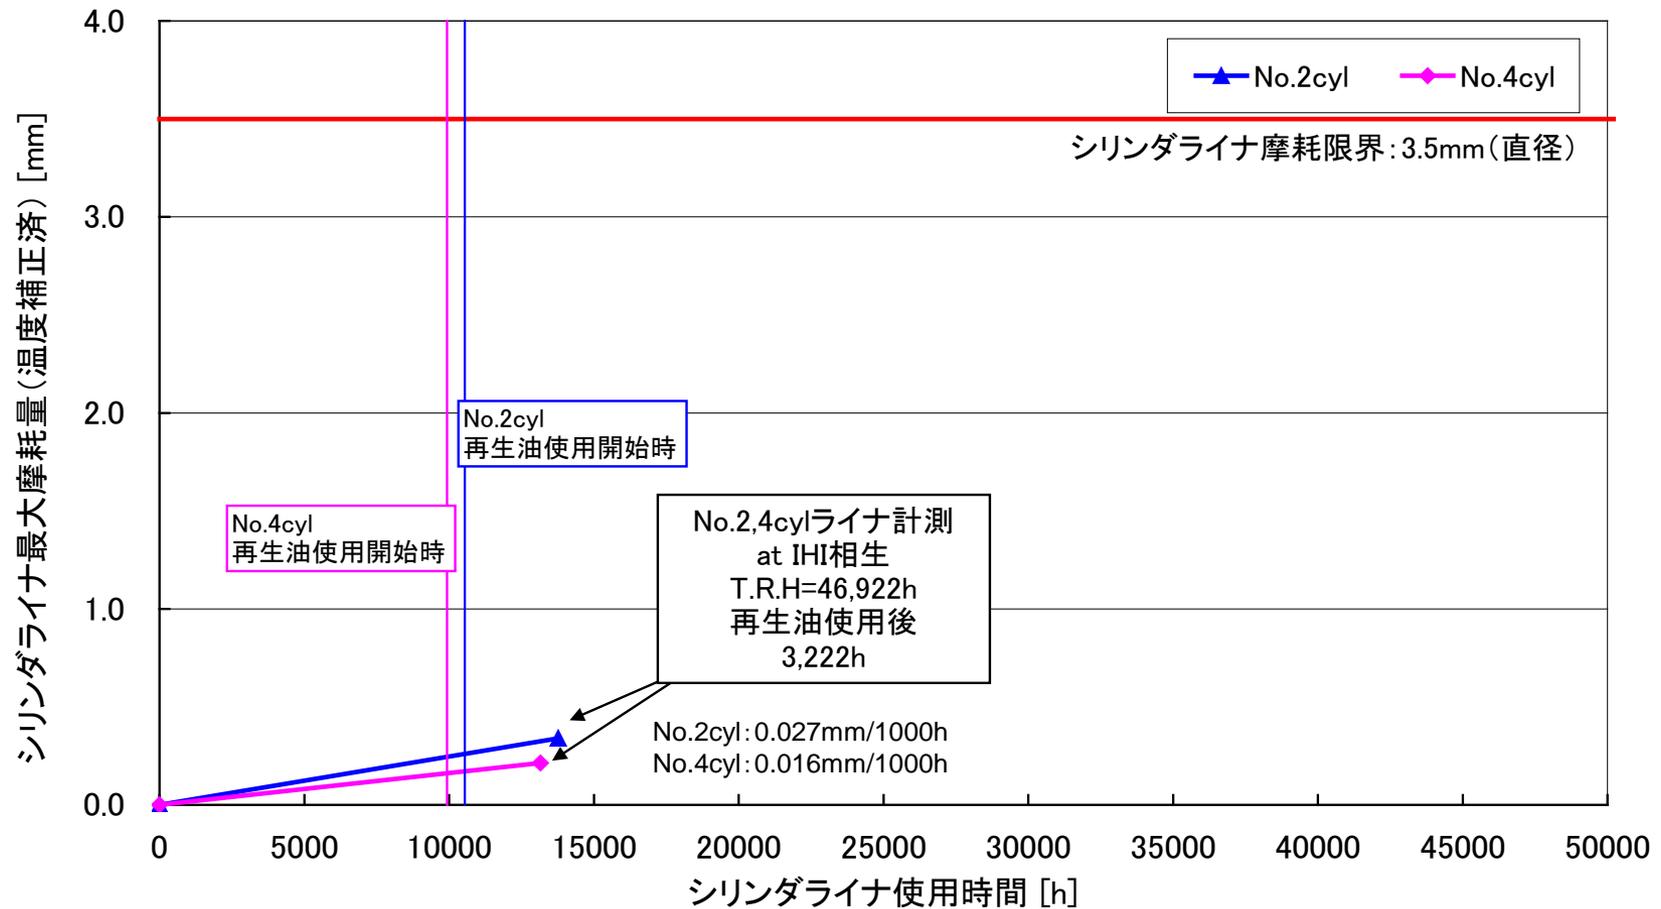
## 9UEC52LSE M/V 'ひまわり5' シリンダライナ摩耗率

**No.2、4cylのシリンダライナの摩耗率は、No.2cyl:0.027mm/1000h、No.4cyl:0.016mm/1000hであり、良好。**

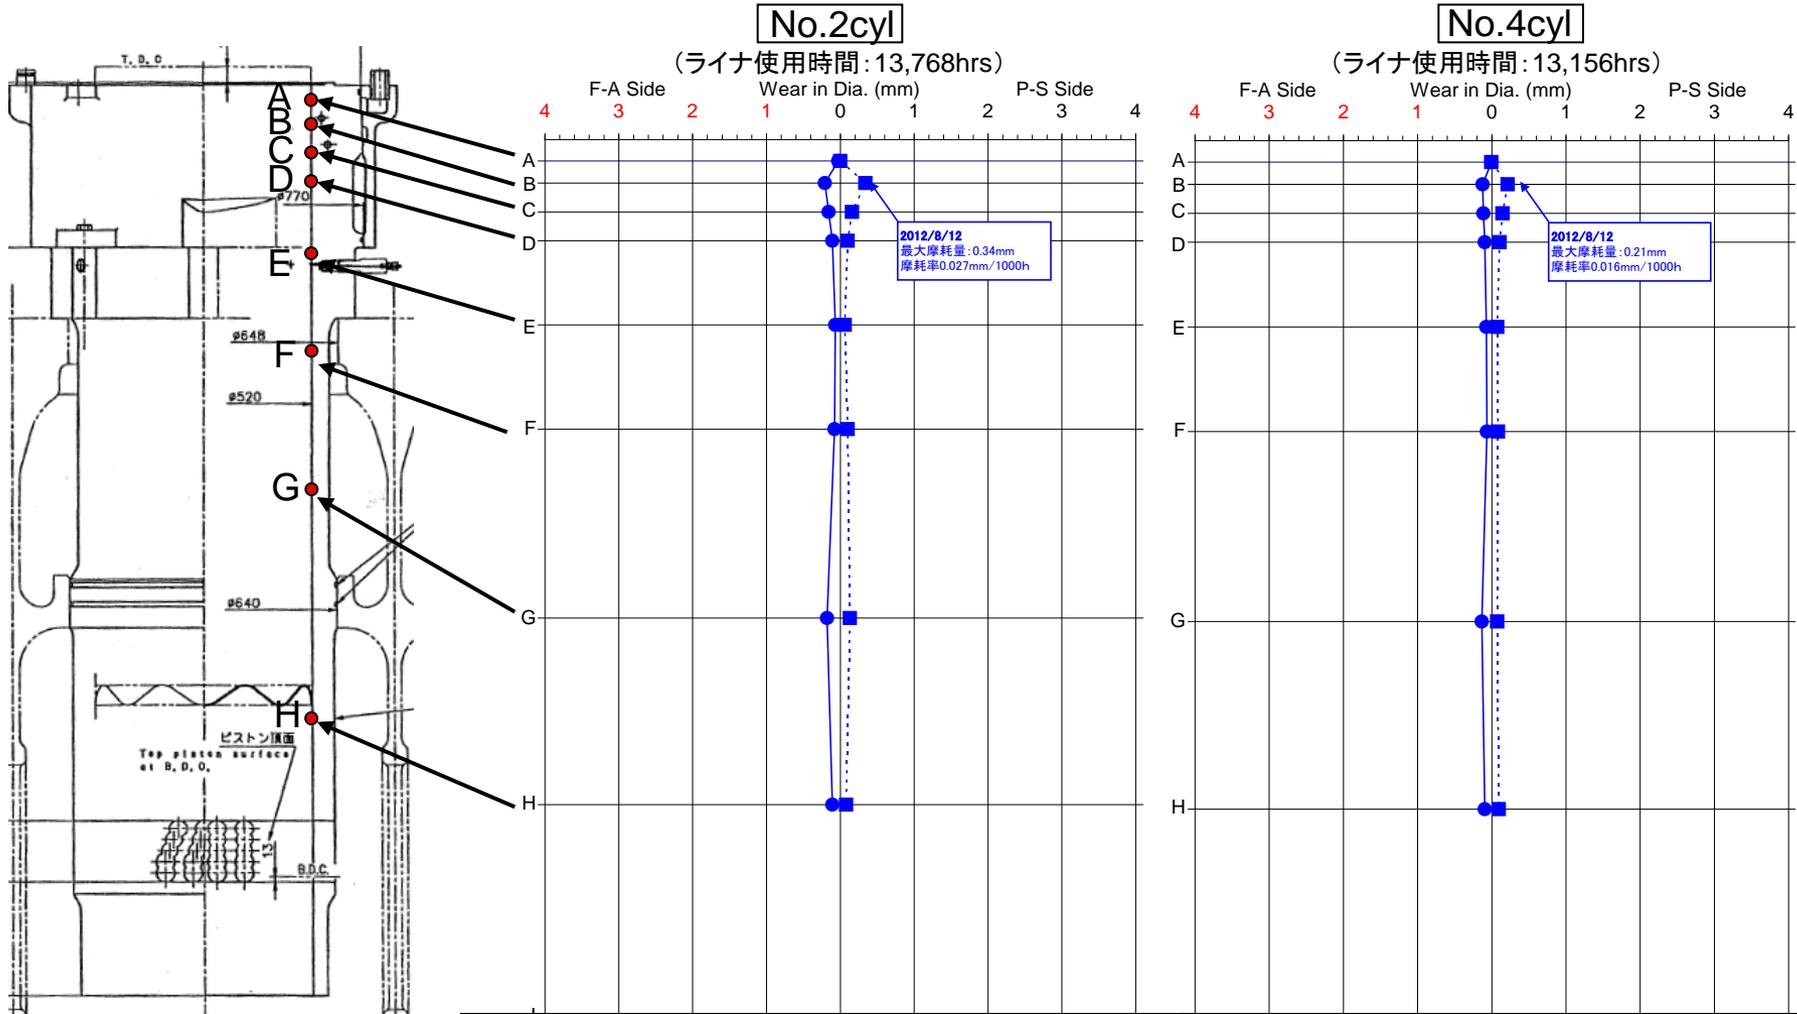
## M/V “ひまわり5” 9UEC52LSE シリンダライナ摩耗パターン

F-A side : Fore-aft side , P-S: Port -Starboard. side

**No.2、4cylのシリンダライナの摩耗率は、No.2cyl:0.027mm/1000h、No.4cyl:0.016mm/1000hであり、良好。**
