船用C重油焚ディーゼル機関の  
排気ガス黒煙対策用  
排ガス粉塵処理装置の開発  
並びに船上耐久試験

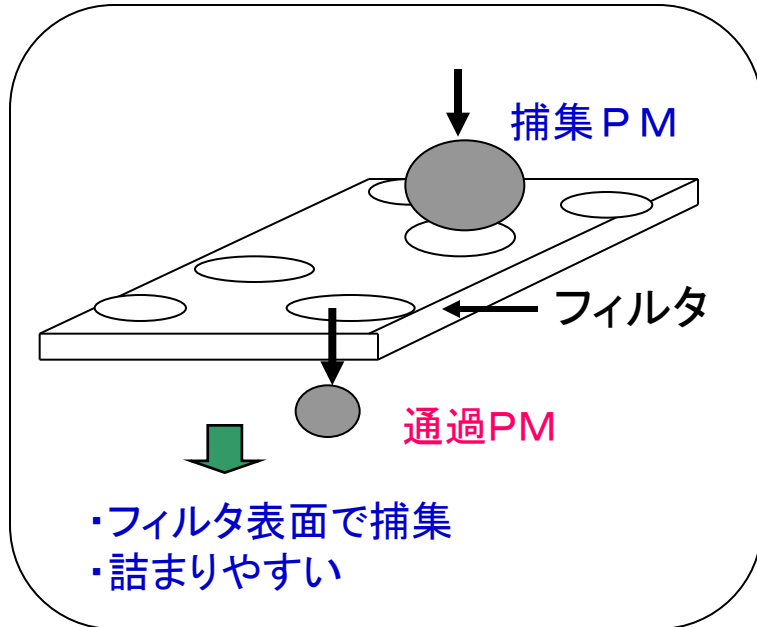
## 表面濾過方式

- フィルタの濾過方式には大きく分けると2種類ある

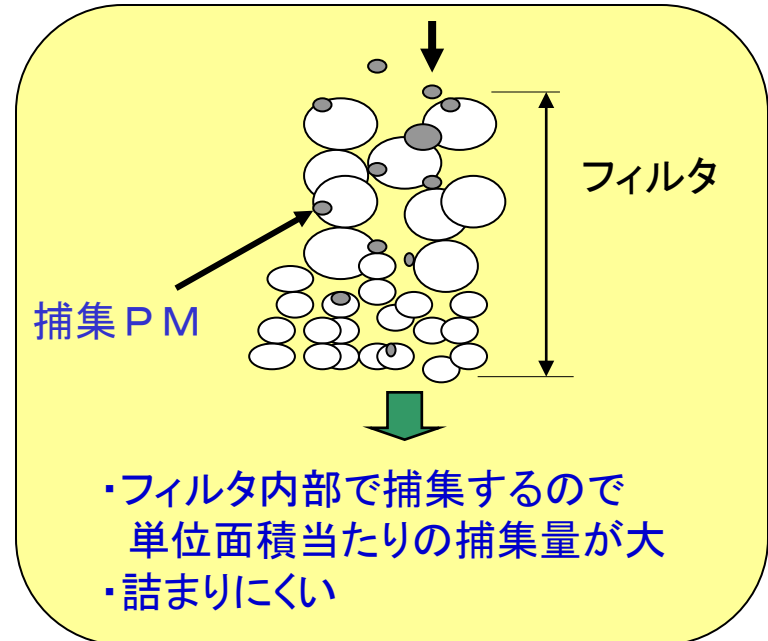
## 深層濾過方式

- スペースが狭小となる船舶への設置を考え、単位面積当たりの捕集量が大い=DPFユニットを小型化できる深層濾過方式を採用

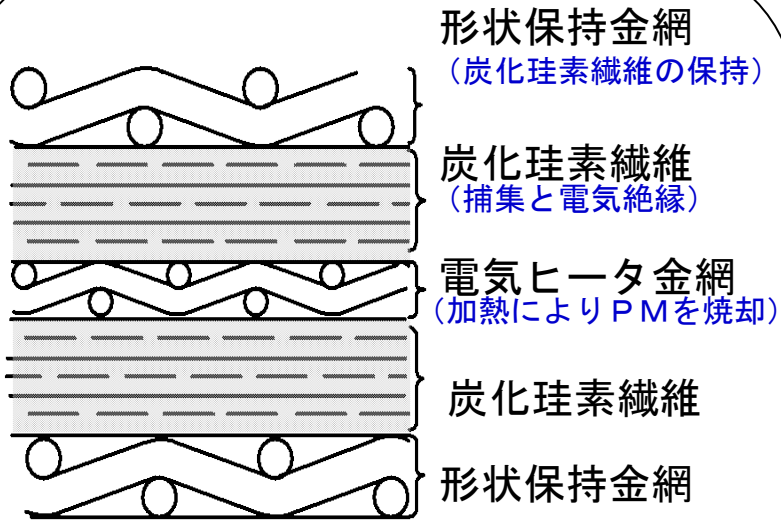
# 5. フィルタの構成

- 形状保持金網で炭化珪素繊維とヒータ金網を挟み込む5層構造
- フィルタ部分となる炭化珪素繊維で捕集したPMをヒータ金網に通電することで焼却除去

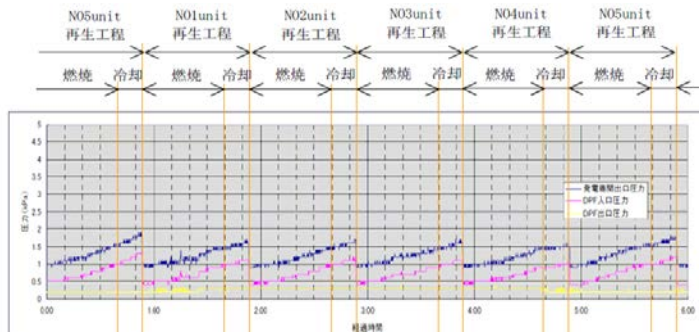
- 補機出口圧力とDPF入口圧力が1時間毎に変動を繰り返している

- フィルタにPMを捕集することにより徐々に目詰まりが生じ、排圧が上昇
- 捕集中の4ユニットのうち、1ユニットが自己再生の工程に入り、代わりに再生が終了したばかりの目詰まりの少ないユニットが捕集を始めるため背圧が低下

順調に捕集・再生が行なわれている

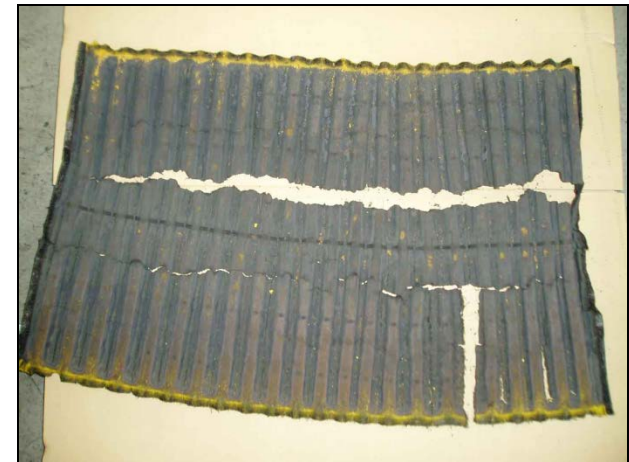
- フィルタの開放検査を行なったところススが多少こびりついている程度  
※フィルタが破れているのは分解作業中に破損したものの

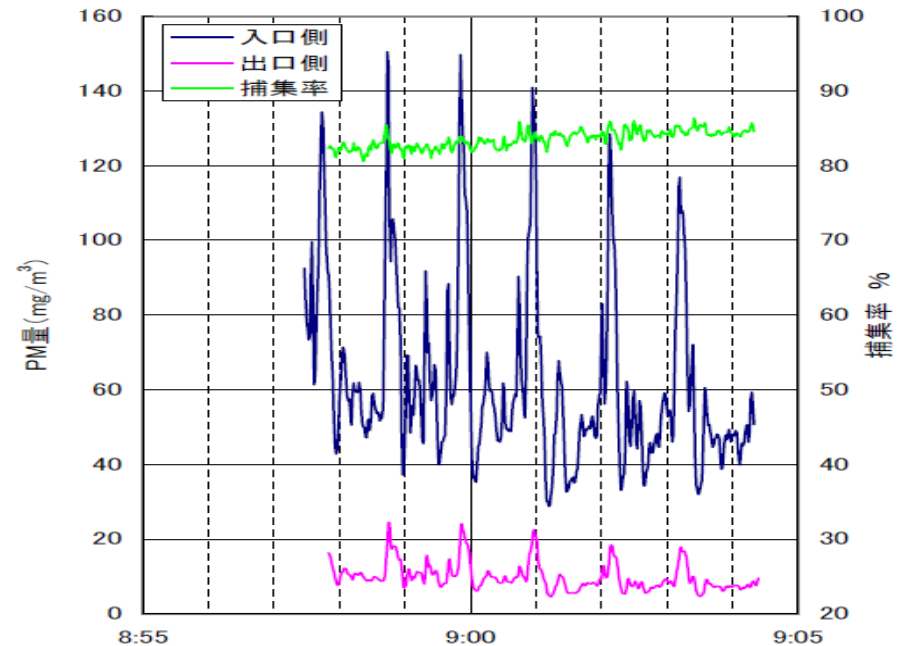
DPF装置の入口側と出口側でPM量を同時計測し、捕集性能を確認

80%の捕集率を確認
