一般財団法人 日本海事協会 共同研究 STEP1最終報告会資料

「主機主軸受状態監視技術の実用化 STEP1 診断方法立証試験」

2016年3月23日

株式会社商船三井 旭化成エンジニアリング株式会社 一般財団法人日本海事協会

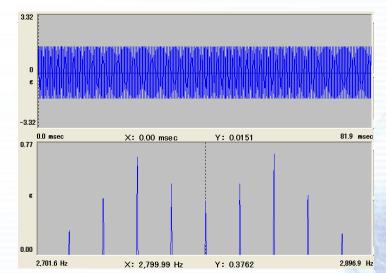
回転軸には必ず偏心による振れ回りが発生する

接触すると、1回転に1回の接触応力の強弱が発生する

回転周期の規則性を持った周波数変調波形が発生する

周波数変調 スペクトル

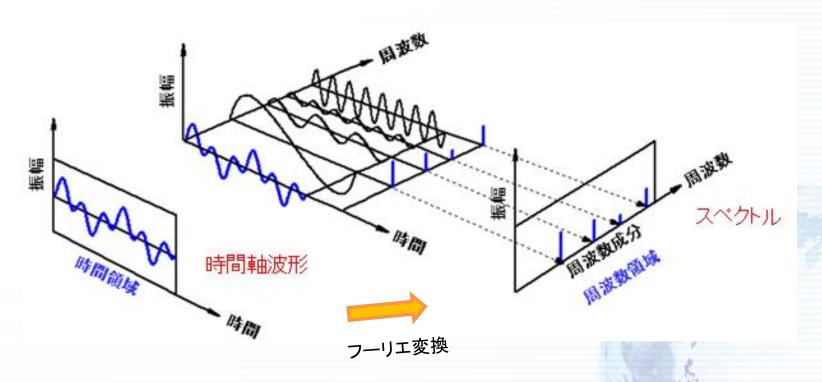
フーリエ変換の概念図

いかなる波形もある周波数のある振幅の正弦波の和で表すことができる

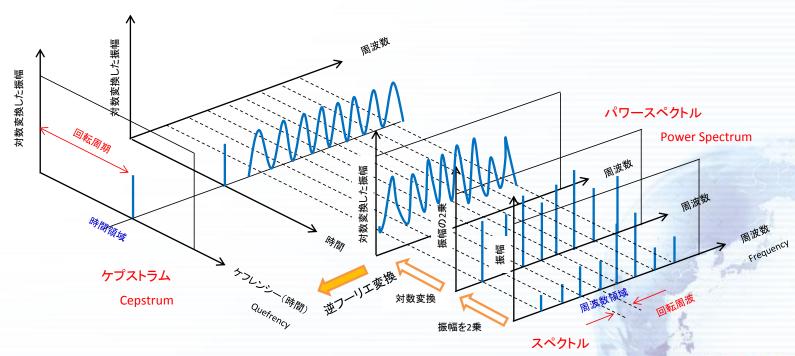
ケプストラムの概念図

3 ケプストラム解析

信号f(t)のパワースペクトルFxx(f)

$$F_{XX}(f) = \left| \Phi \left\{ f_X(t) \right\} \right|^2$$

パワーケプストラムを $C_p(\tau)$ とすると $C_p(\tau) = \Phi^{-1} \{ \log F_{XX}(f) \}$

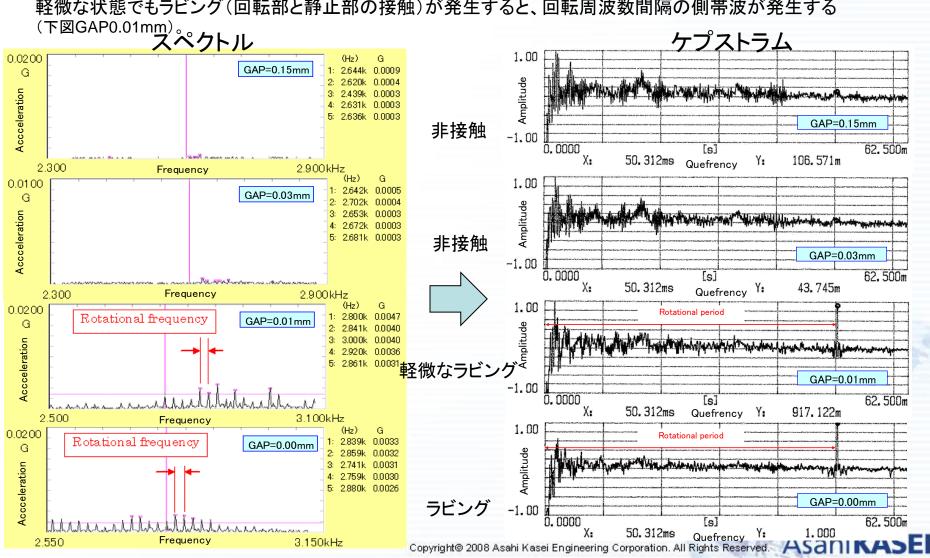
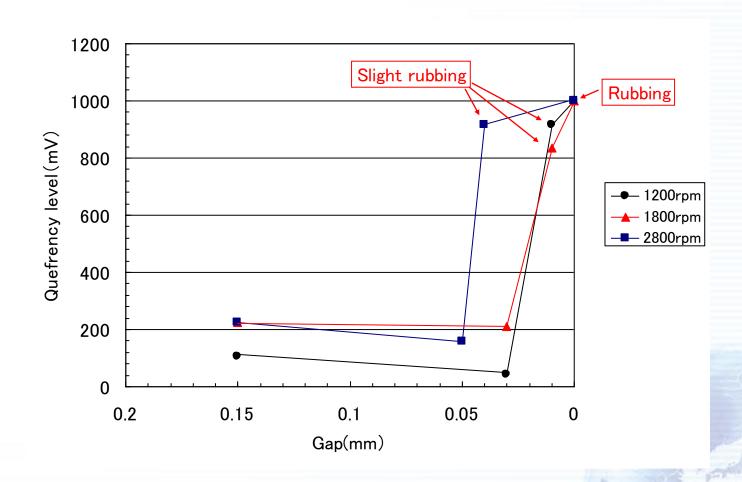
軽微な状態でもラビング(回転部と静止部の接触)が発生すると、回転周波数間隔の側帯波が発生する

各回転数とも軽微なラビングが発生すると回転周期のケフレンシーレベル の上昇が見られる。

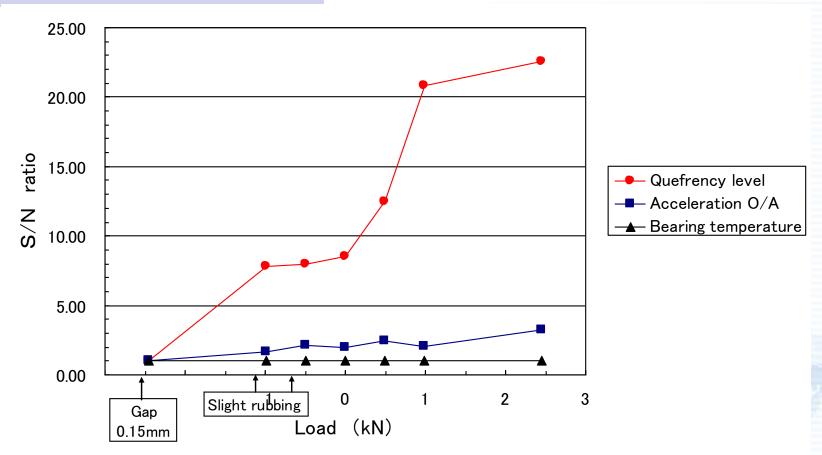
すべり軸受片当たり試験

ケプストラムは、従来の状態監視法(振動レベル、温度)よりもS/N比が高い

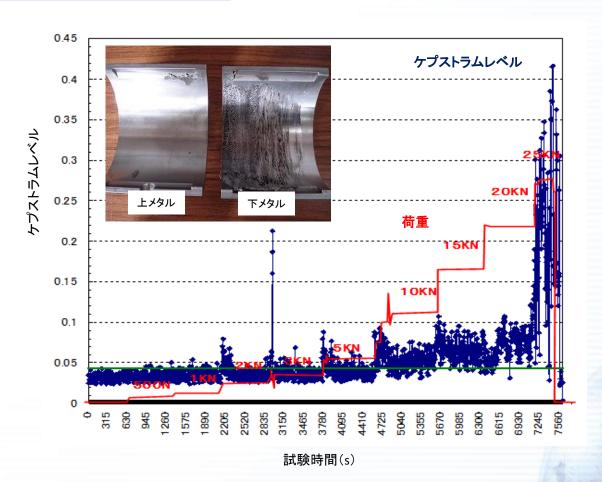
すべり軸受焼付き試験例

焼付き損傷に至るまでに、ケプストラムレベルの上昇が確認できている。

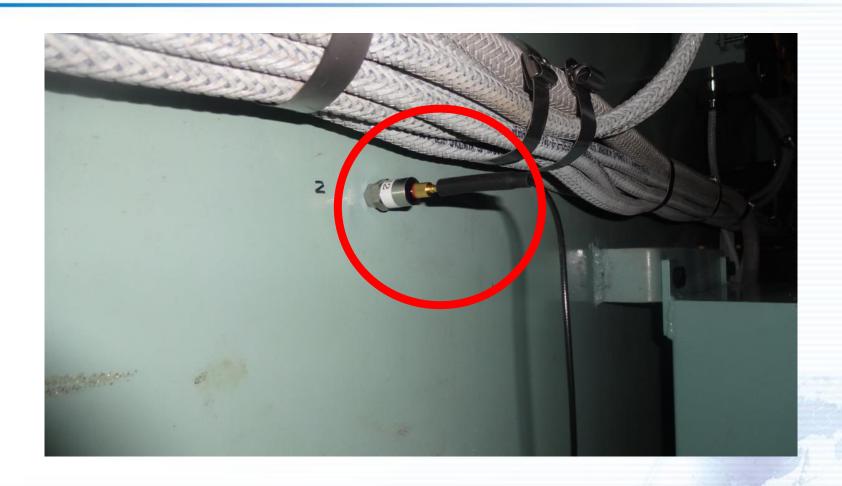
センサ設置状況(ケーシングの外から測定が可能)

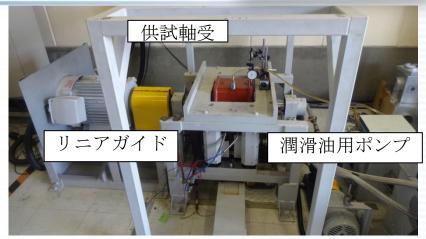
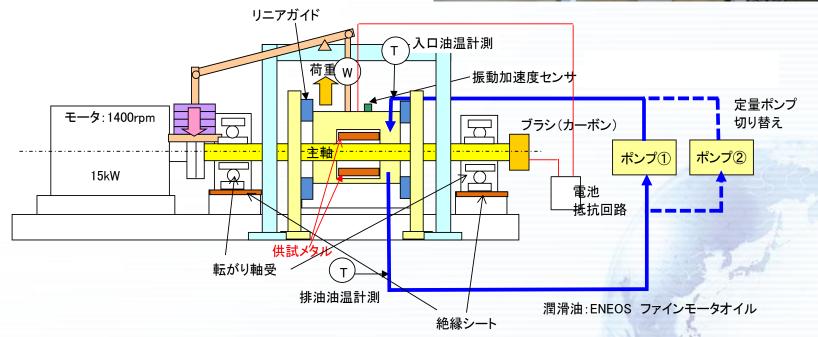
吊り下げ方式

転がり軸受(型式6310)に両支持された回転 軸(Φ50mm)にすべり軸受(すべり軸受部の 軸径はΦ100mm)のケーシングを垂直にスラ イドできる様にリニアガイドを設置しており、吊 り下げ方式にて荷重を掛ける。

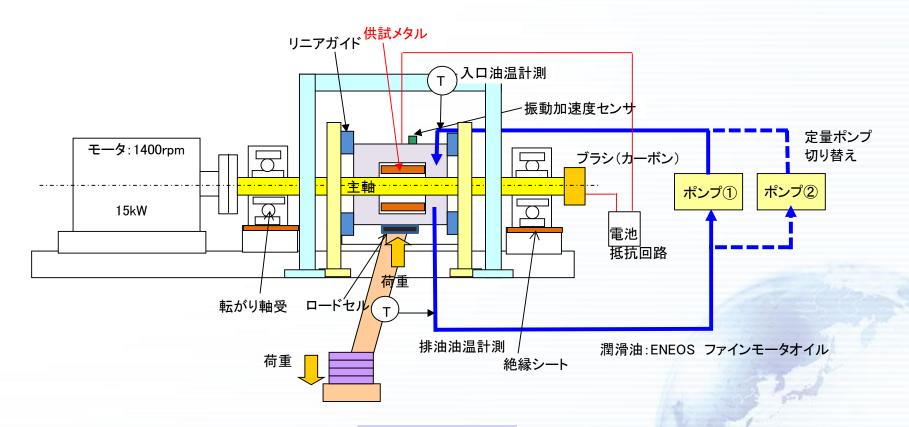
押し上げ方式

軸受ハウジング下部から「てこ」の原理で荷重を掛けていく方式をとり、軸受ハウジング下部 のロードセルにて荷重を計測する。

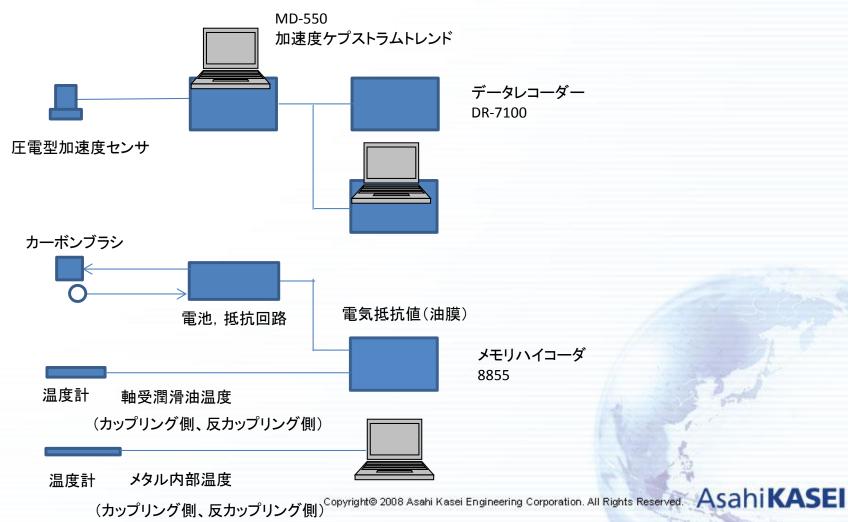
計測系

振動: 周波数範囲 1k~30kHz

圧電型加速度センサ、振動精密診断器、データレコーダー、メモリハイコーダ

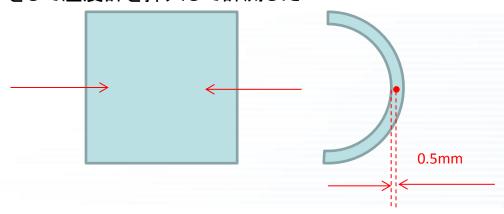
尚、軸受直下の潤滑油温度が100℃を超えた時点で焼き付きと判断し試験を停止する。 メタル内部温度はメタル表面から0.5mmの位置にカップリング側と反カップリング側 の2箇所に穴加工をして温度計を挿入して計測した

油膜の電気抵抗を計るため、回転軸とすべり軸受は電気的に絶縁しており転がり軸受 ハウジングの下部には絶縁シートを挿入している。軸端からカーボンブラシにより電流 を流している。油膜が破断した場合に電気抵抗値が低下するので、油膜の形成状況が モニタリングできる。

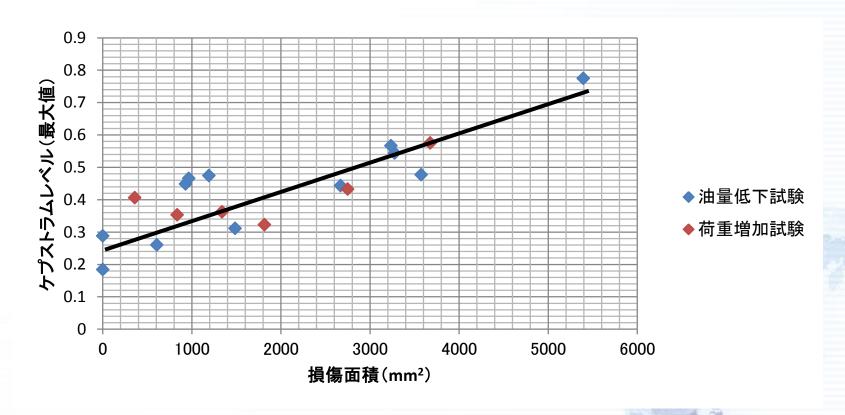
ケプストラムレベル(最大値)と損傷面積には相 関がある。

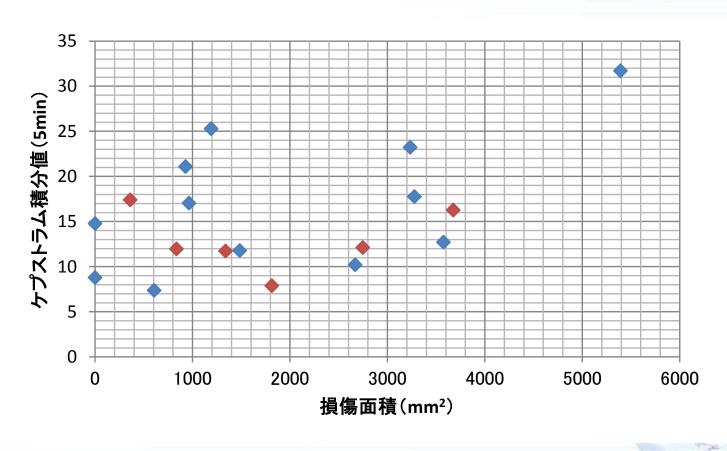
ケプストラムの最大値よりも、高いケプストラムレベルが継続した時間の方がより損傷面積と関係があると考えられた為、停止前の5min間の積分値と損傷面積との関係を検討した。

ケプストラムレベルの積分値(5min)とメタル損傷面積の関係を示す。 ケプストラムレベル(最大値)に比べて、バラツキが多くなっている結果となっている。

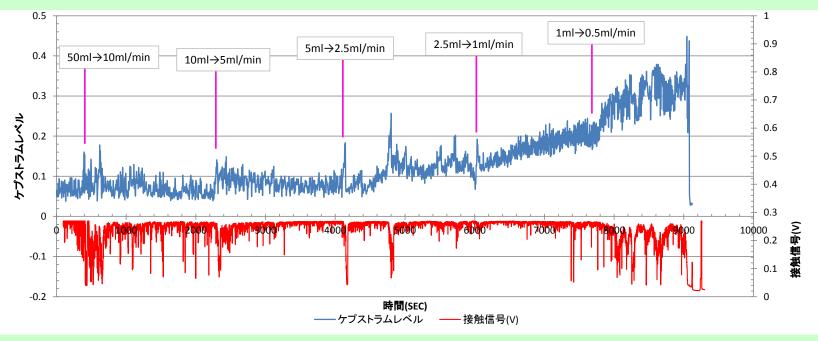
1月13日(油量、荷重条件a)No.1

ケプストラムレベルは油膜の形成状態と相関が 見られる。

振動加速度のケプストラムレベルは、油膜の形成状態(接触状態)と相関が 見られ、油膜破断から時間遅れなく感度良く検出できており、早期に異常を 検知できる。

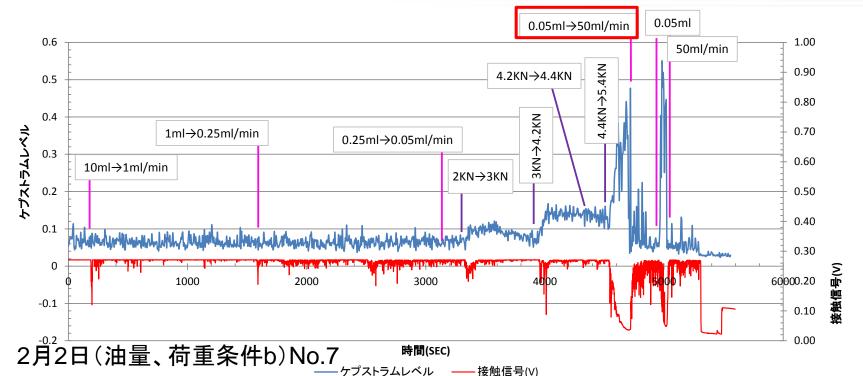
損傷発生状態から油量を増加すると油膜の 再形成が行われ、それに伴いケプストラムレベルも低下する。つまり、現場で損傷発生時 に延命措置として油量の増加などを行ったと きにその効果をケプストラムレベルによって評 価・監視できる

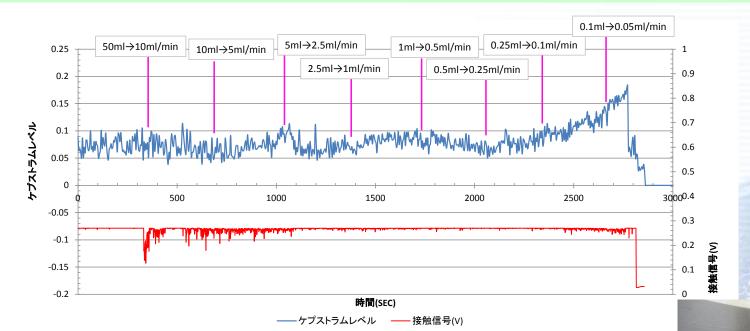
1月15日(油量、荷重条件a)No.2

油膜が破断するとケプストラムレベルの上昇が見られており、ケプストラムレベルにより油膜破断状況がモニタリングできると言える。

但し、油膜の形成状況を示す電気抵抗値が変化していないときに、ケプストラムレベルが上昇しているケースがいくつか見られる。このような状態である試験No.2、No.3、No.4、No.17などを見ると損傷面は鏡面状態であり摩耗粉の発生がほとんど無い。このように摩耗に至らない、オイルフィルムの厚みが極薄い状態でもケプストラムは反応していると考えられるが、これらの時のケプストラムレベルは0.3未満の低いレベルである。

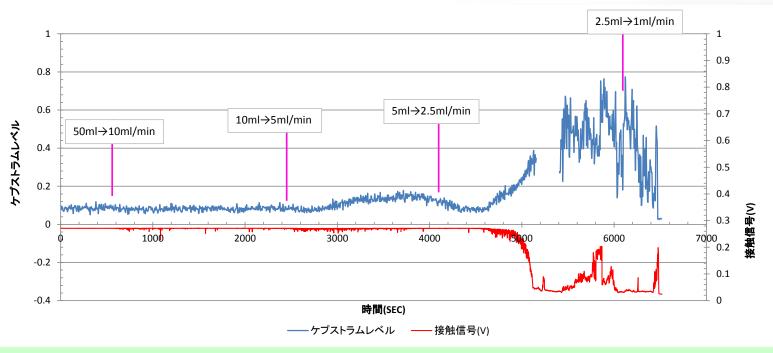
1月25日(油量、荷重条件a)No.5

一方、試験No.5、No.12、No.13、No.15などのように、深みのある損傷で摩耗粉の 発生が想定される場合では、電気抵抗値の変化と呼応してケプストラムレベルが変 化している。これらの時は比較的ケプストラムレベルが高い場合であった。

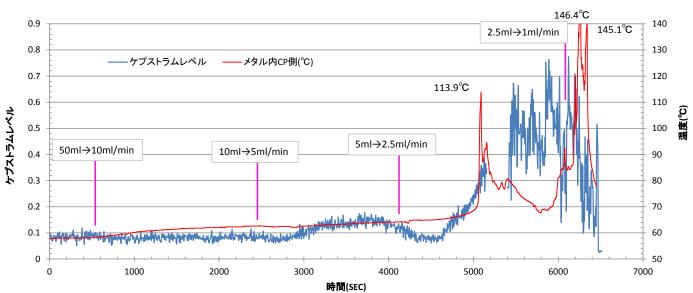
1月25日(油量、荷重条件a)No.5

ケプストラムレベルは、メタル表層部(表面から0.5mm位置)の温度と相関が見られている。メタル表層部の温度はケプストラムレベルと同様、油膜形成の変化に瞬時に反応している。但し、実機で油膜の電気抵抗と同様、メタル表層部の温度を計測することは困難なので、ケプストラムレベルによるモニタリングが有効と言える。

また、メタル直近の潤滑油温度においては、温度伝搬により反応するまで約3分遅れ、40℃ほど低い温度の検出となっている。このことから、軸受箱の温度はそれ以上に遅れ、低くなることが想定されるので、温度によるモニタリングは実機での使用は困難と考える。

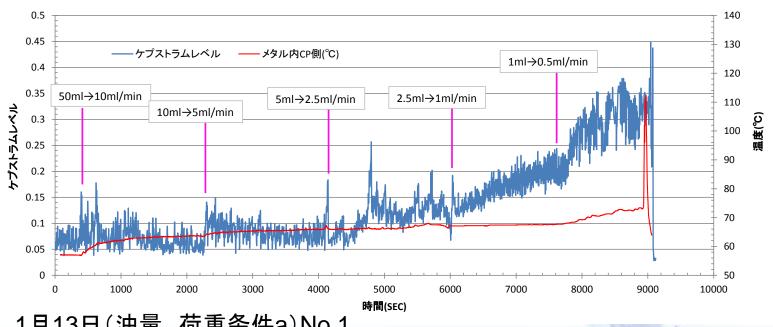
1月13日(油量、荷重条件a)No.1

油量を10ml/minに低下した段階で5℃程度上昇するが、その後ほとんど変化が 見られず、油量0.5ml/minに低下後若干の上昇を示し、停止直前で73.4℃から 112.3°Cまで急上昇を示している。ケプストラムレベルが油膜の形成状態と相 関が見られ、その前から上昇傾向を示しているのに対し、メタル内部温度は接 触信号の変化との相関は見られていない。

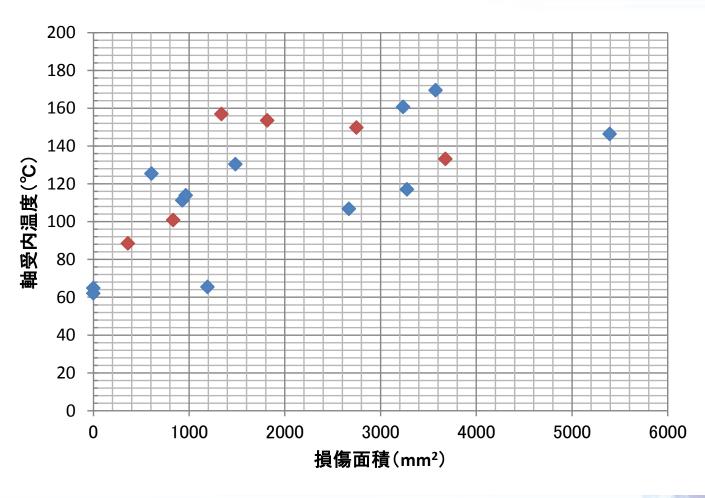
ケプストラムレベルと同様に、メタル内部温度が高いほど損傷面積が大きい 傾向は見られるが、バラツキが大きい。

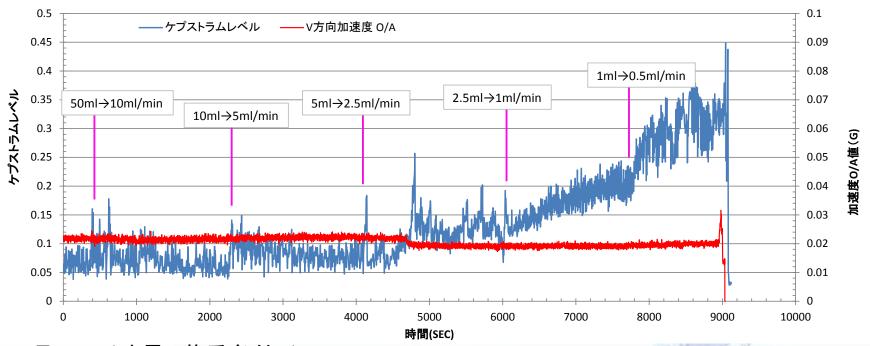
1月13日(油量、荷重条件a)No.1

軸受箱の振動加速度値は各試験とも異常検出感度は低く、損傷が進展してから の検出となり、その上昇も僅かな値となっている。

接触信号の変化に合わせて変化しているケプストラムレベルに対し、振動加速度 レベルにほとんど変化は見られず、最終段階になって0.019Gから0.031Gに僅か 0.012Gの上昇を示すだけであった。

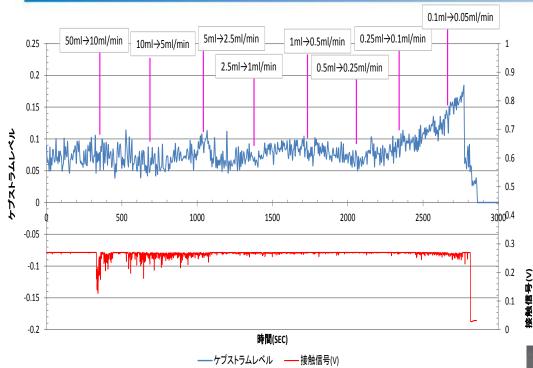
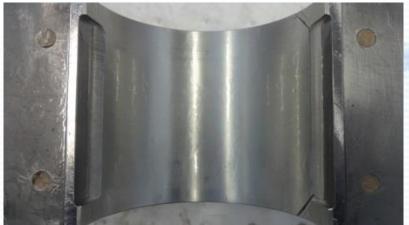
参考.ケプストラムレベル別データ(詳細)①

ケプストラムレベル最大値 0.1839

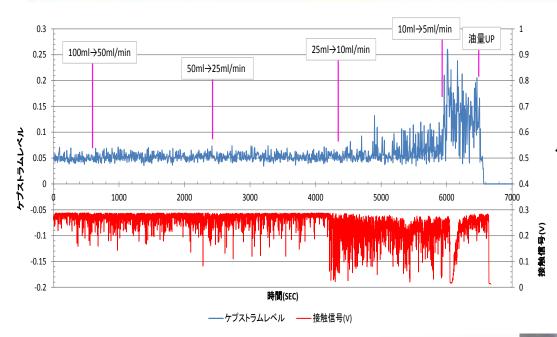
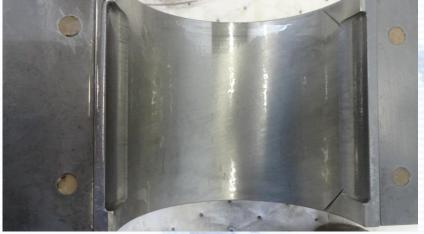
参考.ケプストラムレベル別データ(詳細)

ケプストラムレベル最大値 0.2606

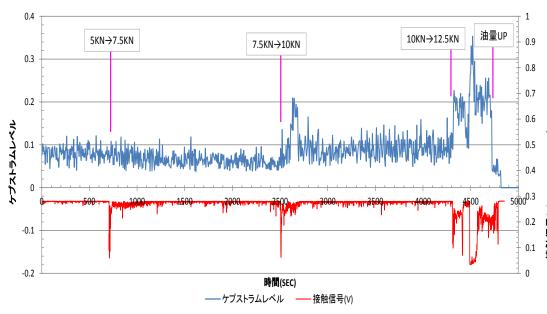
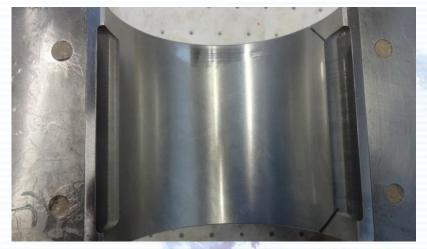
参考.ケプストラムレベル別データ(詳細)③

ケプストラムレベル最大値 0.3535

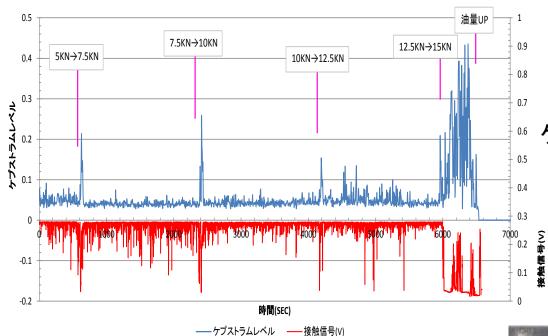
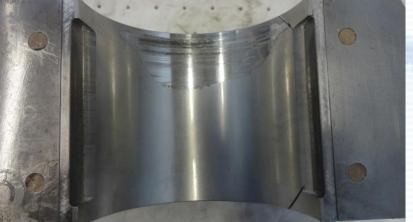
参考.ケプストラムレベル別データ(詳細) ④

ケプストラムレベル最大値 0.4327

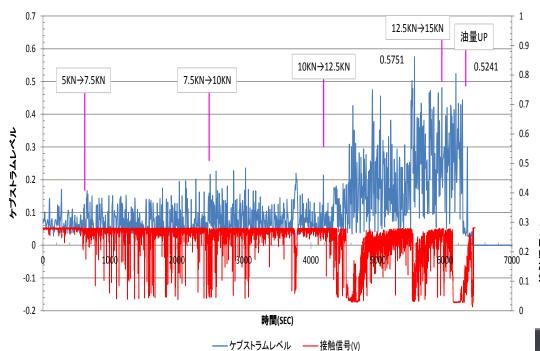
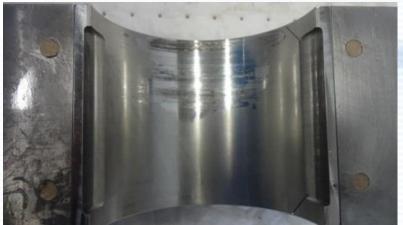
参考.ケプストラムレベル別データ(詳細)⑤

ケプストラムレベル最大値 0.5751

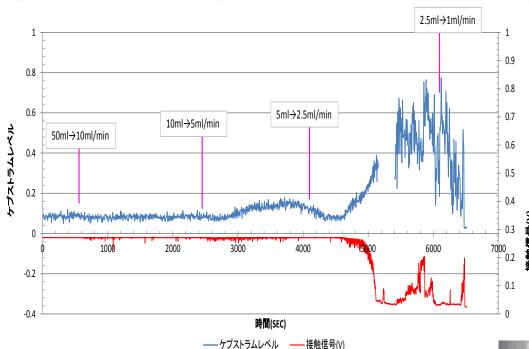
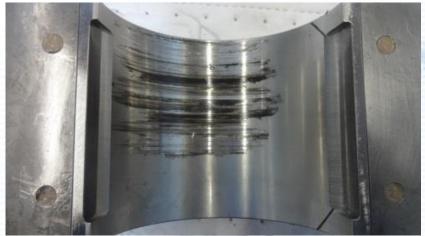
参考.ケプストラムレベル別データ(詳細)⑥

ケプストラムレベル最大値 0.7745
