就航船の主・補機潤滑油ライン統一による 廃油ゼロ機関室に関する研究開発

2015年10月26日

一般財団法人 日本海事協会
株式会社 住本科学研究所
株式会社 赤阪鐵工所

安芸海運株式会社
東京計器株式会社
ヤンマー株式会社

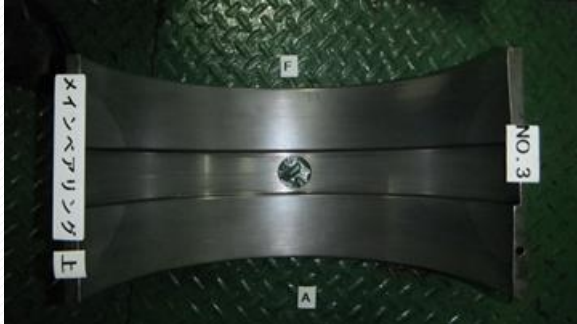
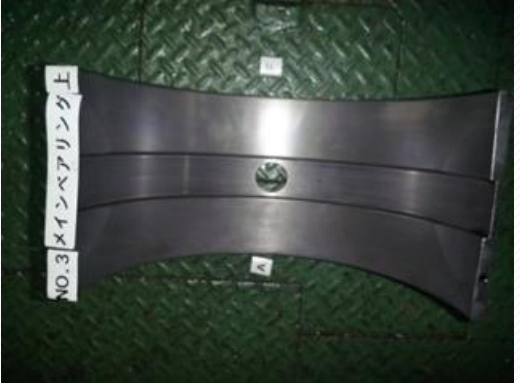
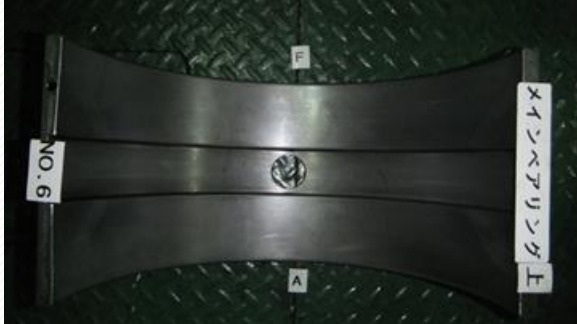
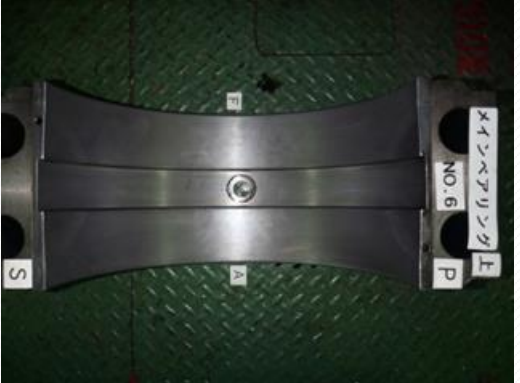
No. 3, 6主軸受メタル(上)

上下共に計測の結果摩耗は認められない

下メタル内面に軽微な傷は認められたものの表面的に馴染んだ状況であり前回開放時に比べ悪化した状況はない

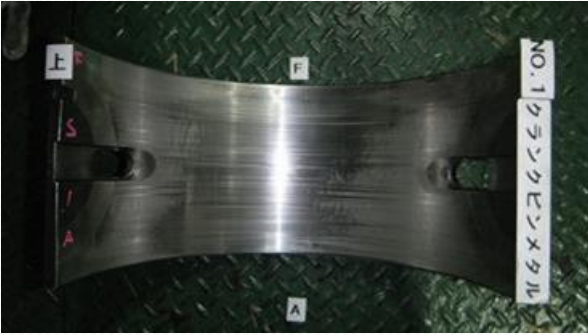
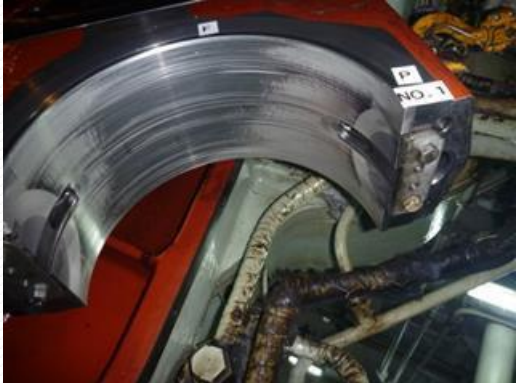
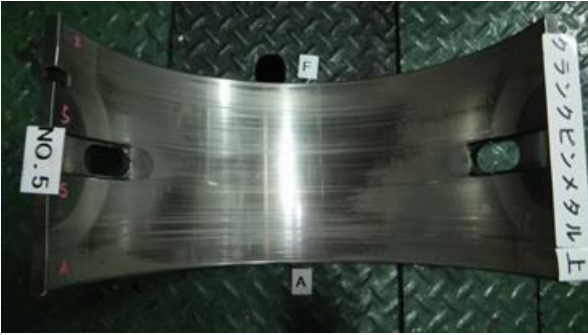
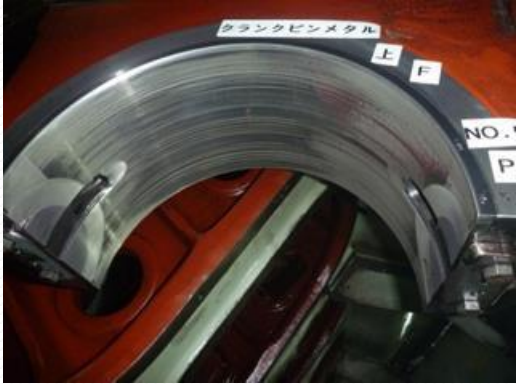
No. 1, 5 クランクピンメタル(上)

上下共に計測の結果摩耗は認められない

上メタル内面に軽微な傷は認められたものの表面的に馴染んだ状況であり前回開放時に比べ悪化した状況はない

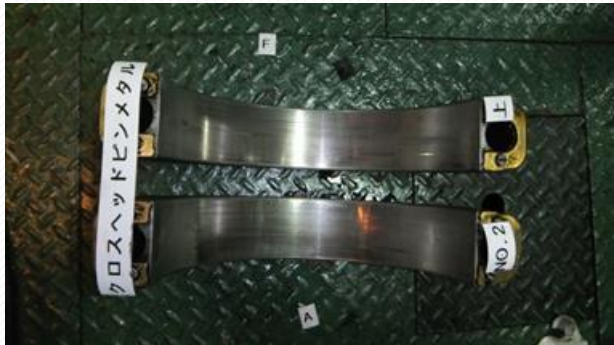
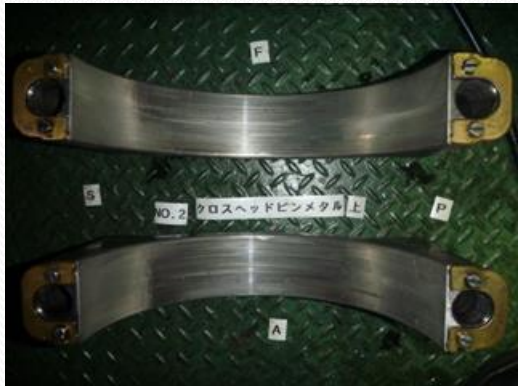
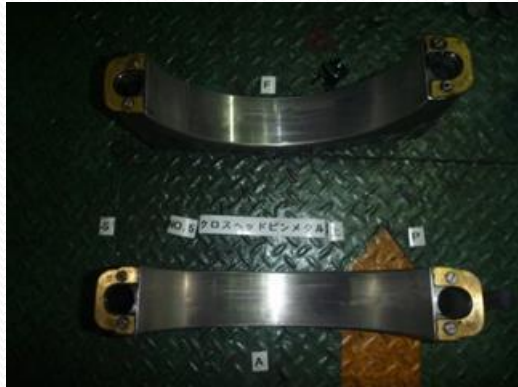
No. 2, 5 クロスヘッドピンメタル(上)

計測の結果摩耗は認められない

メタル内面に軽微な傷は認められたものの表面的に馴染んだ状況であり前回開放時に比べ悪化した状況はない

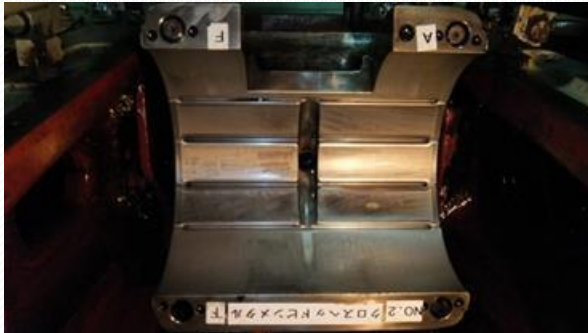
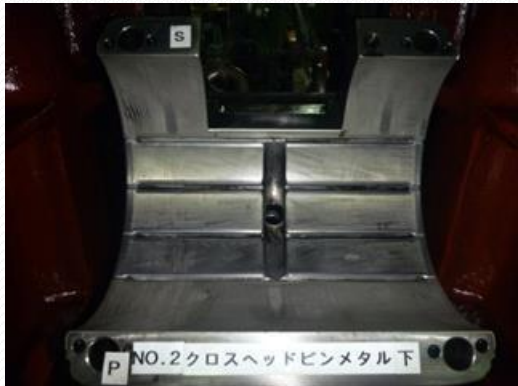
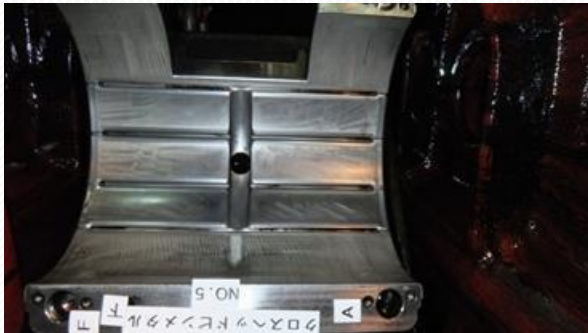
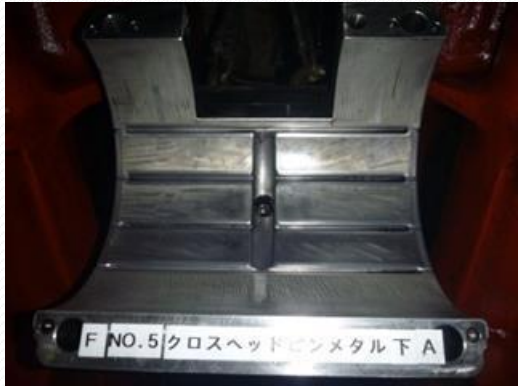
No. 2, 5 クロスヘッドピンメタル(下)

計測の結果摩耗は認められない

ゴミ等による掻き傷もなく前回と比べ悪化した状況はない

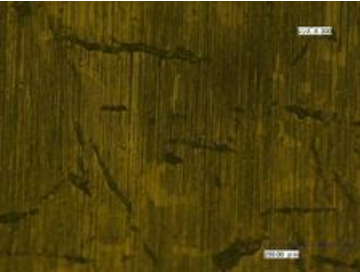
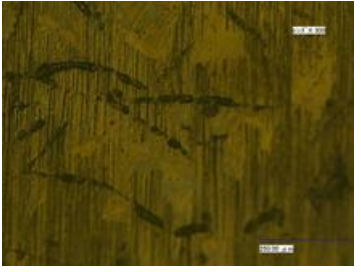
日付	2015.5.26	
撮影位置	A点 船首側	A点 左舷側
NO.1	ライナ使用時間	総使用時間: 35,477 hr (ランタンリーク油使用后 2,820 hr)
	レプリカ写真 × 300倍

所見	<ul style="list-style-type: none"> ・グラファイトが明瞭 ・ステダイトが明瞭に現れていない ・摺動痕が浅い 以上により潤滑状態が良好と判断できる

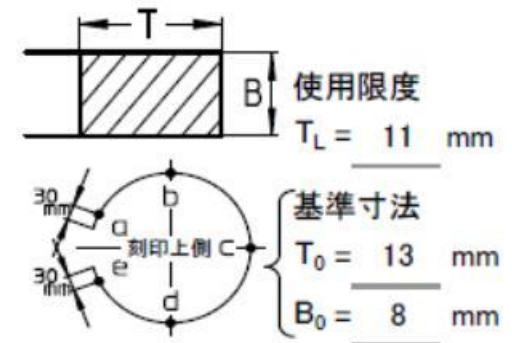
No. 1 ピストンリング計測

項目 NO.		上段T寸法(mm) 下段B寸法(mm)					最大摩耗 (mm) (mm/1000h)		平均摩耗 [(a+e)/2+b+c+d]/4	
		a	b	c	d	e	摩耗値	摩耗率	摩耗値	摩耗率
1st.	T	12.86	12.84	12.58	12.72	12.84	0.42	0.105	0.253	0.063
	B	7.99	7.97	7.97	7.96	8	0.04	0.01	0.026	0.007
2nd.	T	12.64	12.53	12.5	12.38	12.58	0.62	0.155	0.495	0.124
	B	7.99	7.99	7.99	8	7.99	0.01	0.003	0.007	0.002
3rd.	T	12.72	12.6	12.7	12.65	12.74	0.4	0.1	0.33	0.083
	B	7.99	7.97	7.97	7.98	7.98	0.03	0.008	0.024	0.006
4th.	T	12.71	12.66	12.65	12.64	12.64	0.36	0.09	0.344	0.086
	B	7.99	7.98	7.99	7.99	7.98	0.02	0.005	0.014	0.004

最大摩耗率 0.09~0.155mm/1000h であり良好
リングは継続使用とした

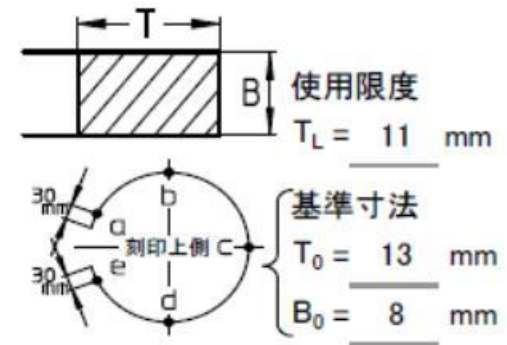
No. 5 ピストンリング計測

項目 NO.		上段T寸法(mm) 下段B寸法(mm)					最大摩耗 (mm) (mm/1000h)		平均摩耗 [(a+e)/2+b+c+d]/4	
		a	b	c	d	e	摩耗値	摩耗率	摩耗値	摩耗率
1st.	T	12.83	12.83	12.83	12.93	12.83	0.17	0.043	0.145	0.037
	B	8	7.98	7.97	7.96	8	0.04	0.01	0.023	0.006
2nd.	T	12.64	12.74	12.53	12.6	12.6	0.47	0.118	0.378	0.095
	B	7.98	7.98	7.98	7.96	7.97	0.04	0.01	0.026	0.007
3rd.	T	12.73	12.86	12.74	12.84	12.73	0.27	0.068	0.208	0.052
	B	7.99	7.98	7.98	7.98	7.98	0.02	0.005	0.019	0.005
4th.	T	12.73	12.75	12.68	12.74	12.74	0.32	0.08	0.274	0.069
	B	7.95	7.97	7.95	7.96	7.95	0.05	0.013	0.043	0.011

最大摩耗率 0.043~0.118mm/1000h であり良好
リングは継続使用とした

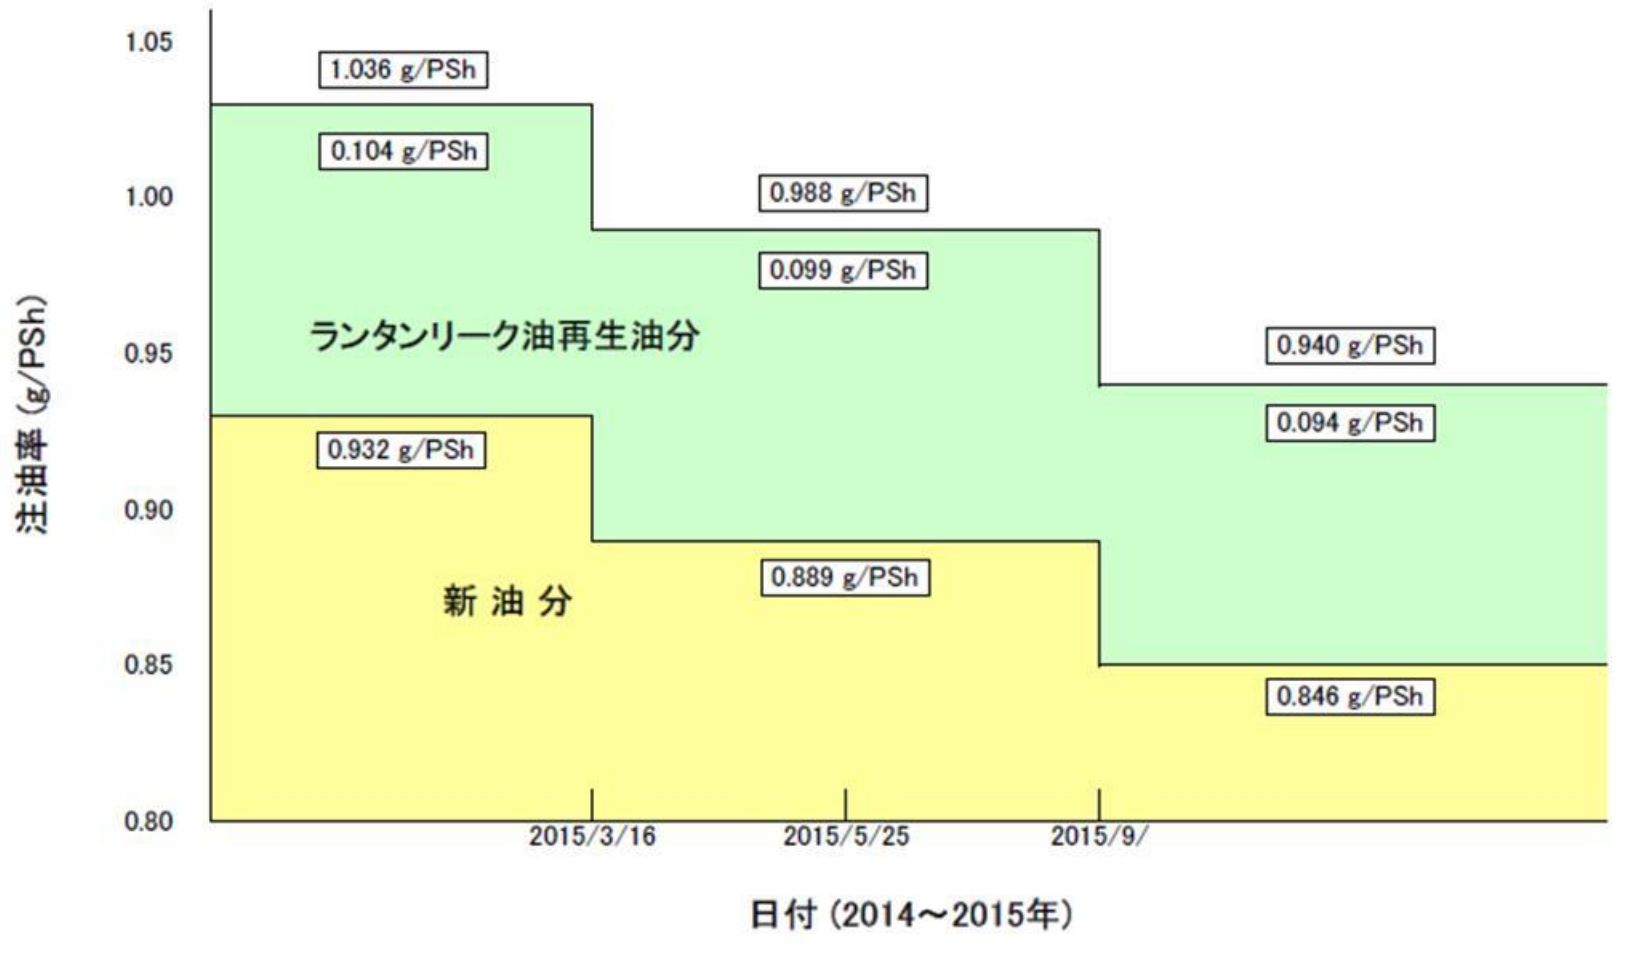
シリンダ注油率の推移

- ①再生油は新油比較においても対磨耗性に劣る事無く、オイル分析結果でも異常となる点は見られない
- ②ピストンリングの固着、リング摺動面の荒れもなく良好
- ③ピストンリングランドへの残渣物付着が認められるものの、進展性はなく良好
- ④シリンダライナ摺動面のレプリカ観察によりミクロ組織が良好
- ⑤シリンダ注油率の低減を達成
