SO_x規制強化後燃料トラブルの調査と情報発信

SOx規制強化に伴い多くなった2つのトラブル
について調査内容とトラブル影響軽減の対策を紹介。

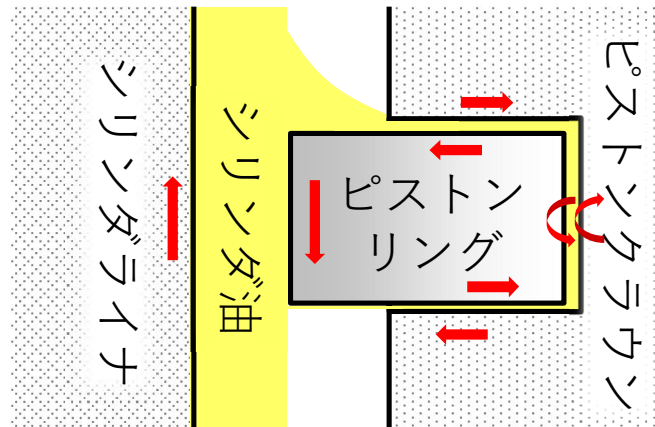
リング・ライナの異常摩耗なぜ起こるのか？

金属部品の摩擦力を減らす潤滑油が上手く作用できていないことが直接原因。

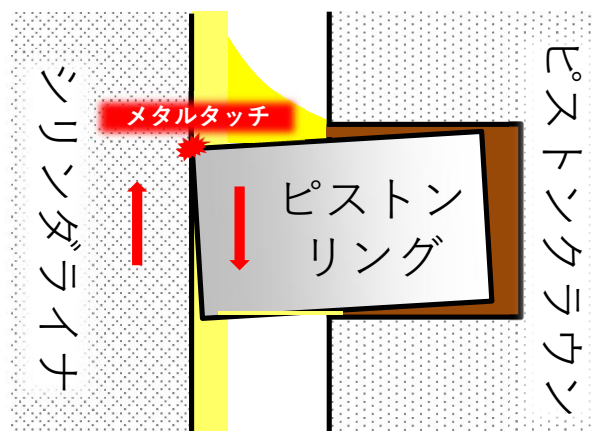
シリンダ油のアルカリ価変化 (BN100⇒BN40)

シリンダ油に添加されるアルカリ性の金属石鹼にはピストンリング周りにデポジットが溜まらないようする清浄性をもっている。

添加量が減り機能が弱まるカーボンがリングの動きを阻害し、最悪の場合、リングとライナがメタルタッチする。

シリンダ油の清浄性低下が損傷までの閾値を下げたことと、船舶ごとの条件（エンジンの状態、運航負荷、海象条件など）が複合して発生したと推測
