(株)信貴造船所製救命艇に装備される SRS-37 型離脱装置について

No. TEC-0694  
発行日 2007年4月13日

弊社 SRS-37 型離脱装置を搭載した  
救命艇の落下事故防止について

## SRS-37 型離脱装置を搭載した救命艇の落下事故調査について

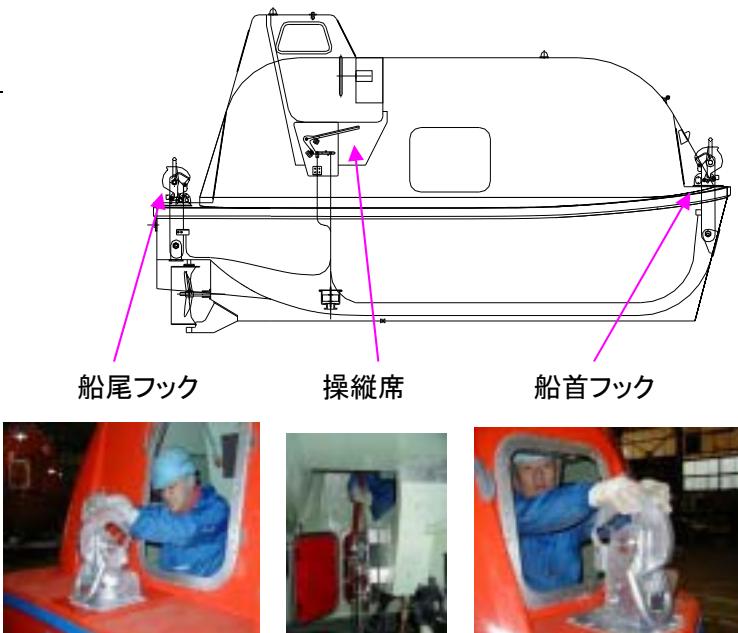
#### 操作要点 1

フックセットは、必ず乗組員 3 名で行って下さい。

操縦席 :一人  
船首フック :一人  
船尾フック :一人

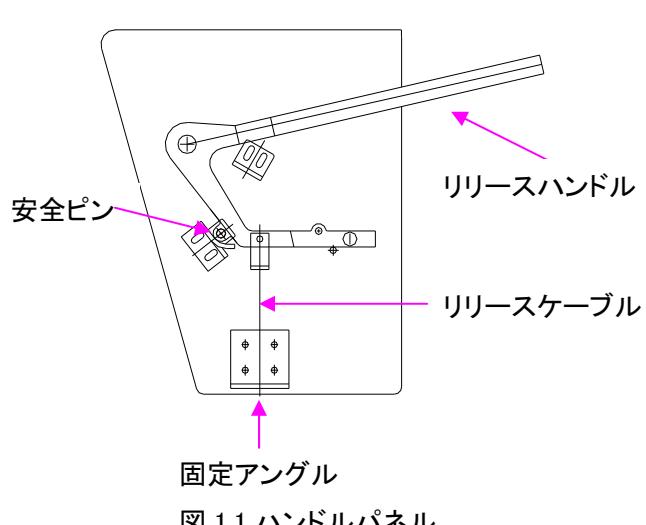
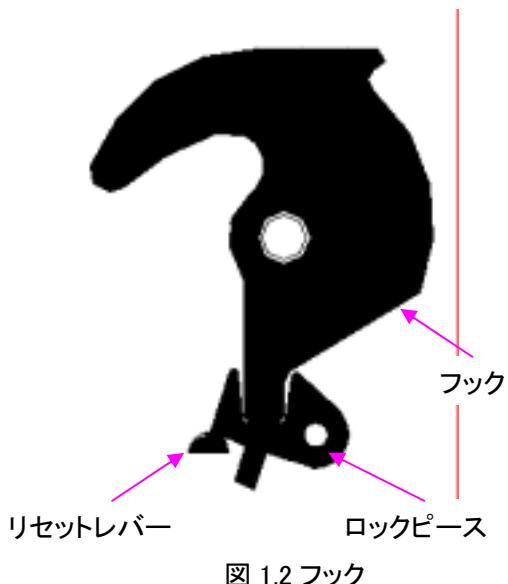
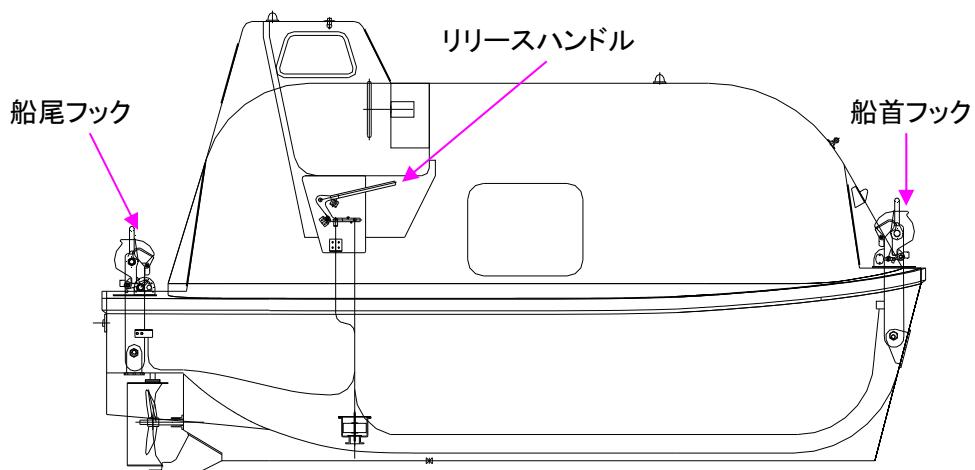
### 1. SRS-37 型離脱装置の構造及び名称

- 離脱後フックセット時において乗組員によるフックの引寄せが不十分な場合、ロックピースの持ち上げが不完全となります。(図 2.1 及び 2.2)この状態で、リリースハンドルのセットを行うと、ロックピースとリセットレバーが干渉し、リリースハンドルが正しくリセットできません。

- 乗組員が図 2.1 又は 2.2 の状態で、リリースハンドルに過剰な力を加えセットを試みると、リセットレバーが回転せず、リリースケーブルに圧縮力が生じ、リリースケーブルの挫屈及び固定アングルの変形に至ります。(図3)

(参考)リリースハンドルのセット時の力は正常時で約 5kg です。各部に損傷が至る場合には 160kg 以上の力が必要です。(リリースケーブルの挫屈強度は 2 本で 160kg。)
