R & D PROJECT

一般財団法人 日本海事協会 支援  
研究開発プログラム (2011)

## FLNG向け極低温流体漏洩リスク解析と、 脆化被害軽減を目指したアレスト鋼適用の基礎的検討

7月10日 @東京, 7月11日 @大阪  
日揮株式会社 FLNG 技術グループ 前田健策

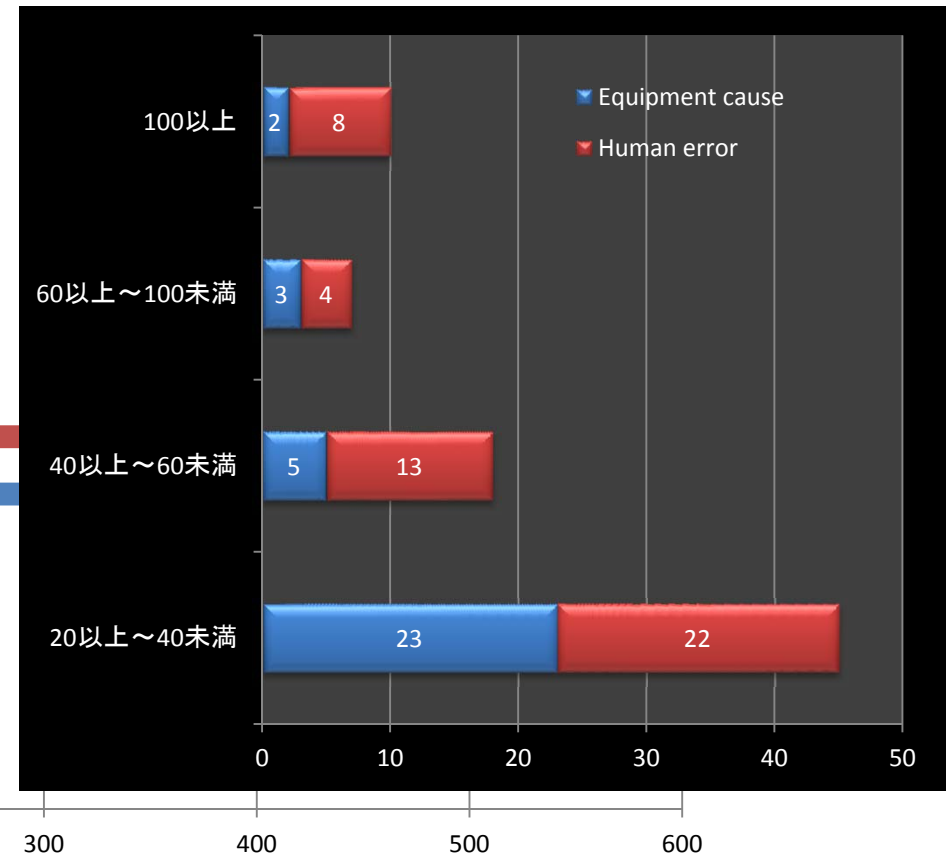
# UK HSE HCR 開口の等価穴径情報

## 例) 漏洩等価穴径の分布傾向

検索条件: 母集団 UK HSE 2001 1Q～2008 1Q, FLNGに無関係なDrilling, Pipeline関連のシステム、機器排除、漏洩理由としてcryogenic fluidに無関係な腐蝕・浸食由来を排除

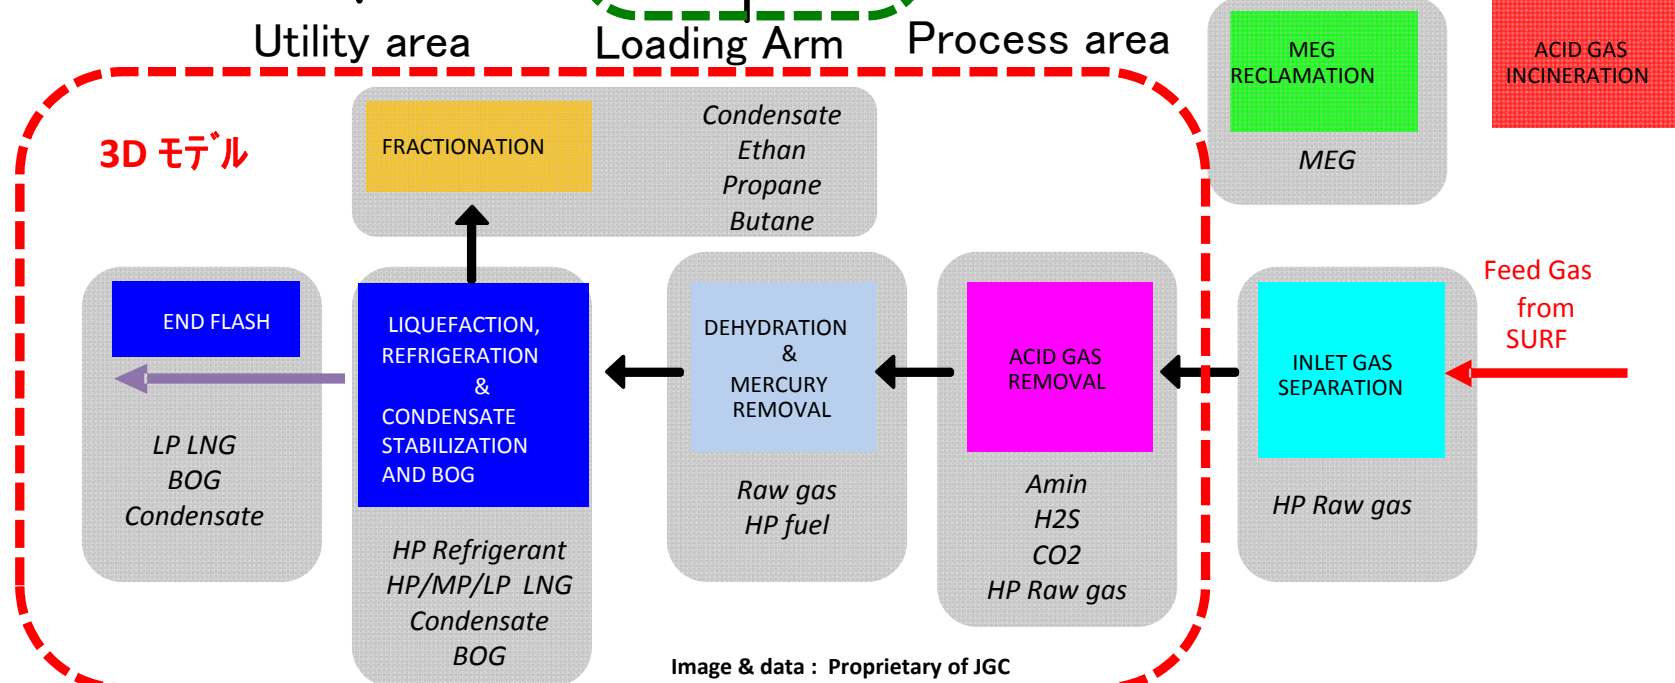
# 解析対象のFLNG

## 液化プロセス > APCI社 DMR Dual Mixed Refrigerantプロセス

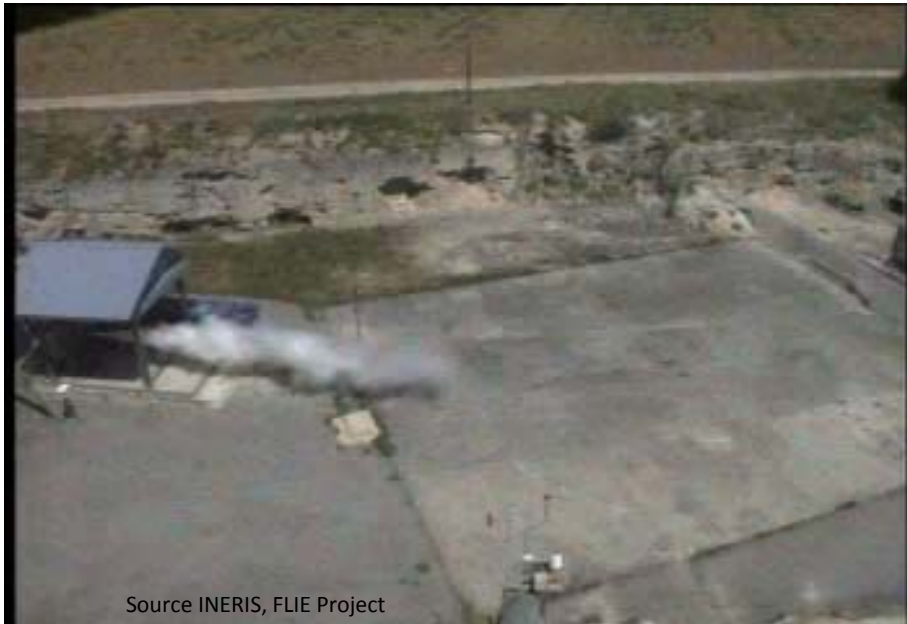
# 高圧の極低温流体の漏出現象 フラッシングジェット

ガス: 液化プロパン、放出穴径 25mm、貯蔵容器圧力 7.5bar

Source INERIS, FLIE Project

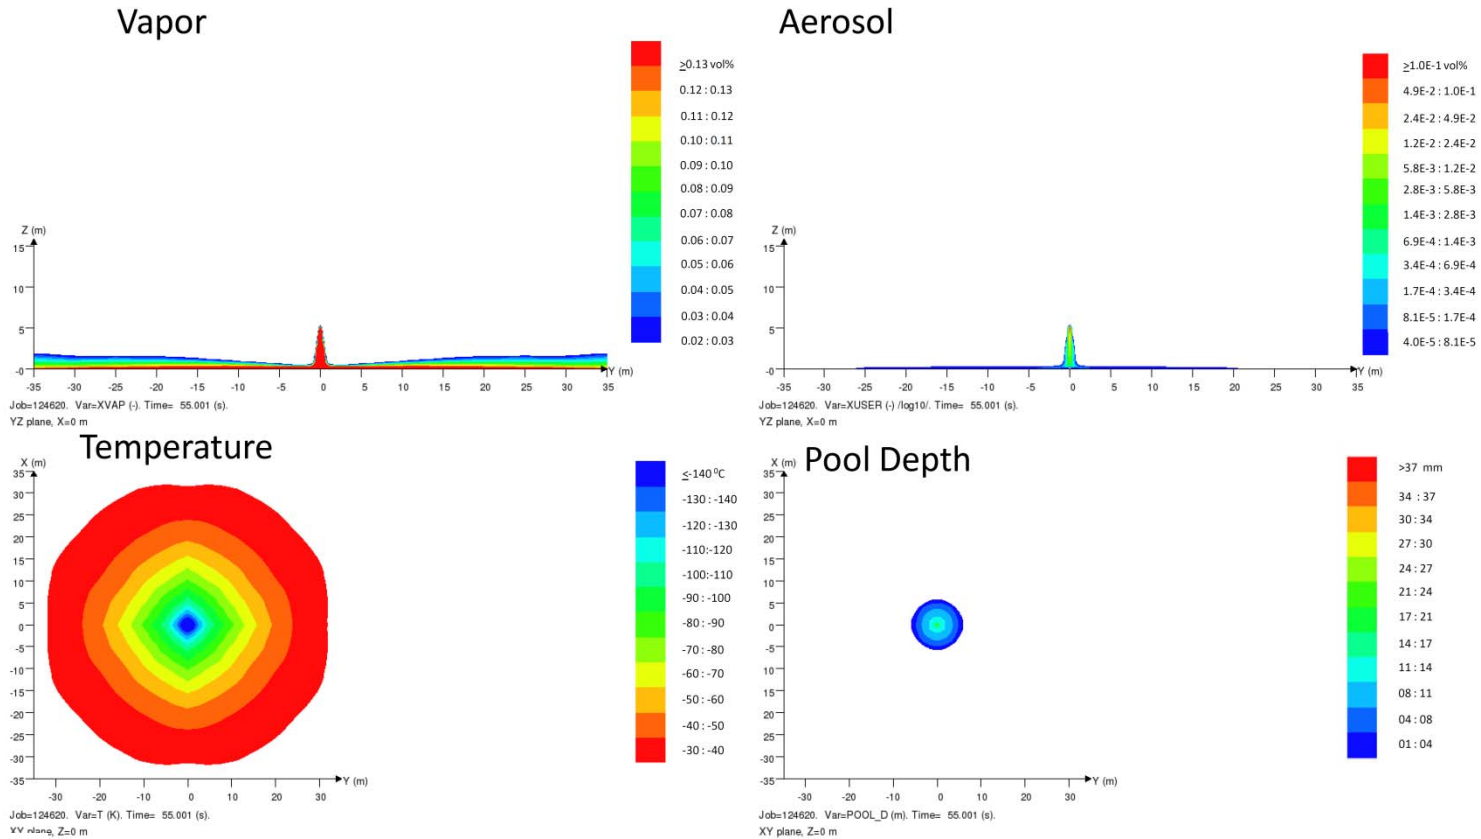
# 出力例 障害物無(機器・配管・構造等)

## Case #124620

Released Species: LNG	Aerosol VF: 15%	Release Diameter: 50 mm
Release Height: 5 m	Atmospheric Temp: 29 C	Pressure: 3.5 Barg
Wind Speed: 0 m/s	Wind Direction: N/A	Rainout: 29.4%

Material	P (barg)	Equiv. Hole (mm)	Height (m)	→↓	GexCon Run #	max rainout % at peak	Pool Dia(m)				
							0.5min	1min	3min	10min	
LNG	3.5	20	2	-z	<a href="#">123610</a>	pool	24.5%	3.6	4.6	4.9	4.9
LNG	3.5	20	5	-z	<a href="#">123620</a>	np					
LNG	3.5	20	10	-z	<a href="#">123630</a>	np					
LNG	3.5	20	15	-z	-	np					
LNG	3.5	10	2	-z	<a href="#">122610</a>	np					
LNG	3.5	10	5	-z	<a href="#">122620</a>	np					
LNG	3.5	10	10	-z	<a href="#">122630</a>	np					
LNG	3.5	10	15	-z	-	np					
LNG	3.5	5	2	-z	<a href="#">121610</a>	np					
LNG	3.5	5	5	-z	<a href="#">121620</a>	np					
LNG	3.5	5	10	-z	<a href="#">121630</a>	np					
LNG	3.5	5	15	-z	-	np					
LNG	1	20	2	-z	<a href="#">100220</a>	pool	5.1%	0.7	0.8	0.9	0.9
LNG	1	20	5	-z	<a href="#">20520</a>	np					
LNG	3.5	50	5	-z	<a href="#">124620</a>	pool	29.4%	8.4	11.2	13.6	13.6
LNG	3.5	50	10	-z	<a href="#">124630</a>	np					
LNG	3.5	50	15	-z	-	np

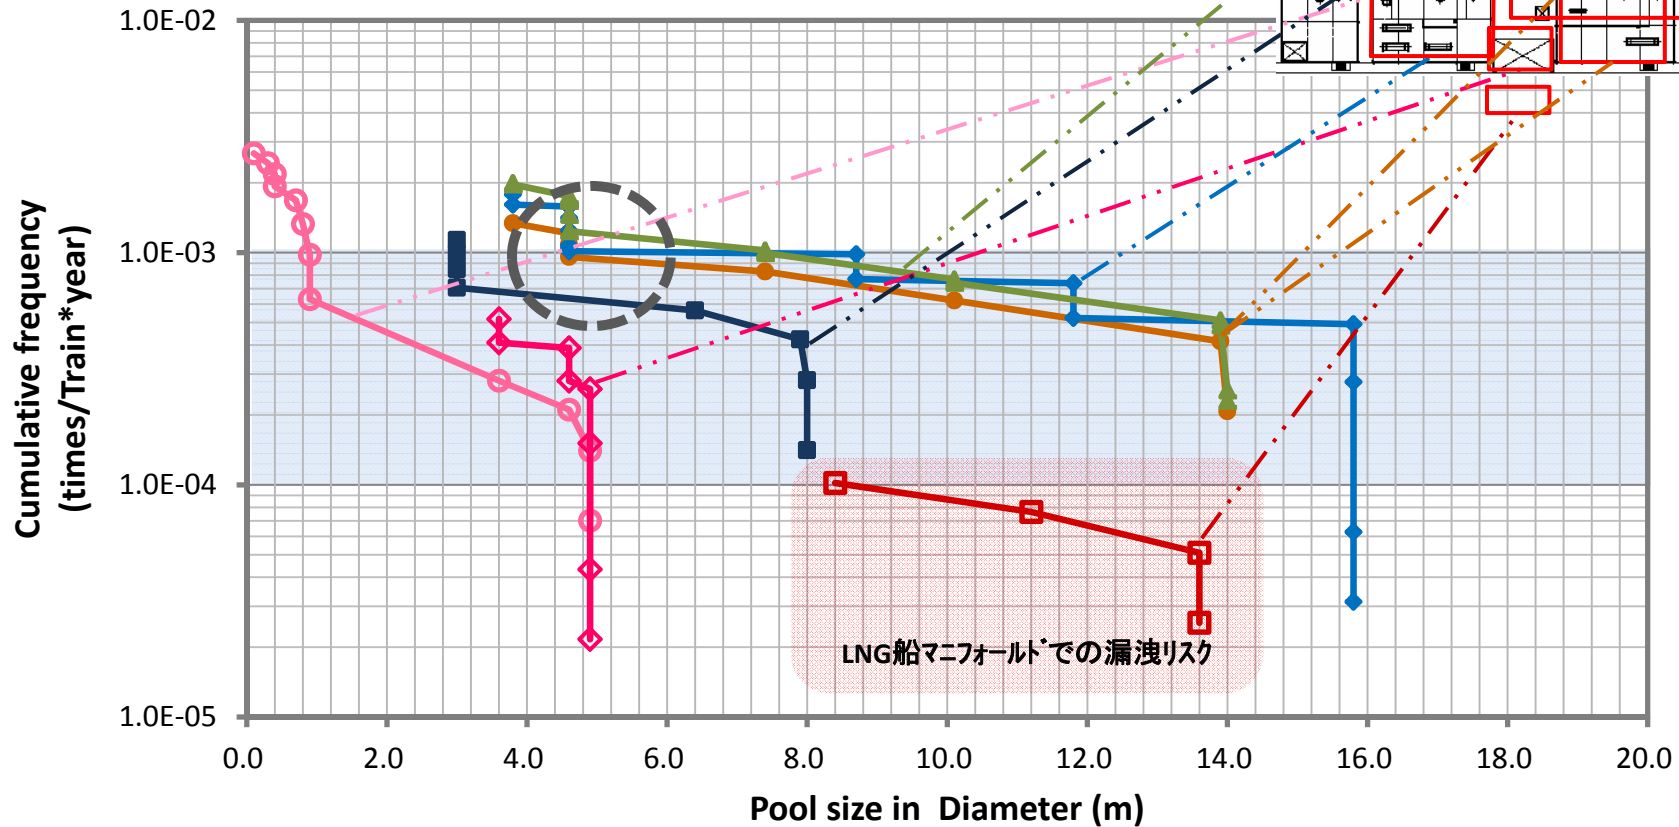
# FLNG極低温流体漏洩リスク解析結果

Cryogenic Pool Diameter by AREA

- M5/M6 (WMR Pre-Cooling modules)
- ◆ M9 (Liquefaction with MCHE)
- M10 (Liquefaction with End Flash)
- ▲ M12 (LPG Fractionation)
- Tank dome Offloading line & Offloading Headers
- ◇ Loading arm area (from adjacent piping)
- Loading arm area (from Loading Arms)

- 障害物無し、流量一定の条件で、気液二相を追う全106通りのシミュレーションを行った。液溜まりが形成されたのは、デッキ上1m, 2mといった比較的低位から鉛直下向きに漏洩したケースに限定された。
- UK HSEからLNG施設にも共通する事例を抽出し、それに対して漏洩頻度解析を行った。その結果、漏洩頻度は穴径の修正べき乗分布を用いて表現されることを確認した。
- 極低温流体漏洩のリスク解析の結果、FLNG各所に於ける液溜まりの大きさをリスクを表現した。極低温流体の漏洩頻度データについては、より信頼性を向上させる為に、LNG業界を挙げて漏洩データの情報共有が望まれる。

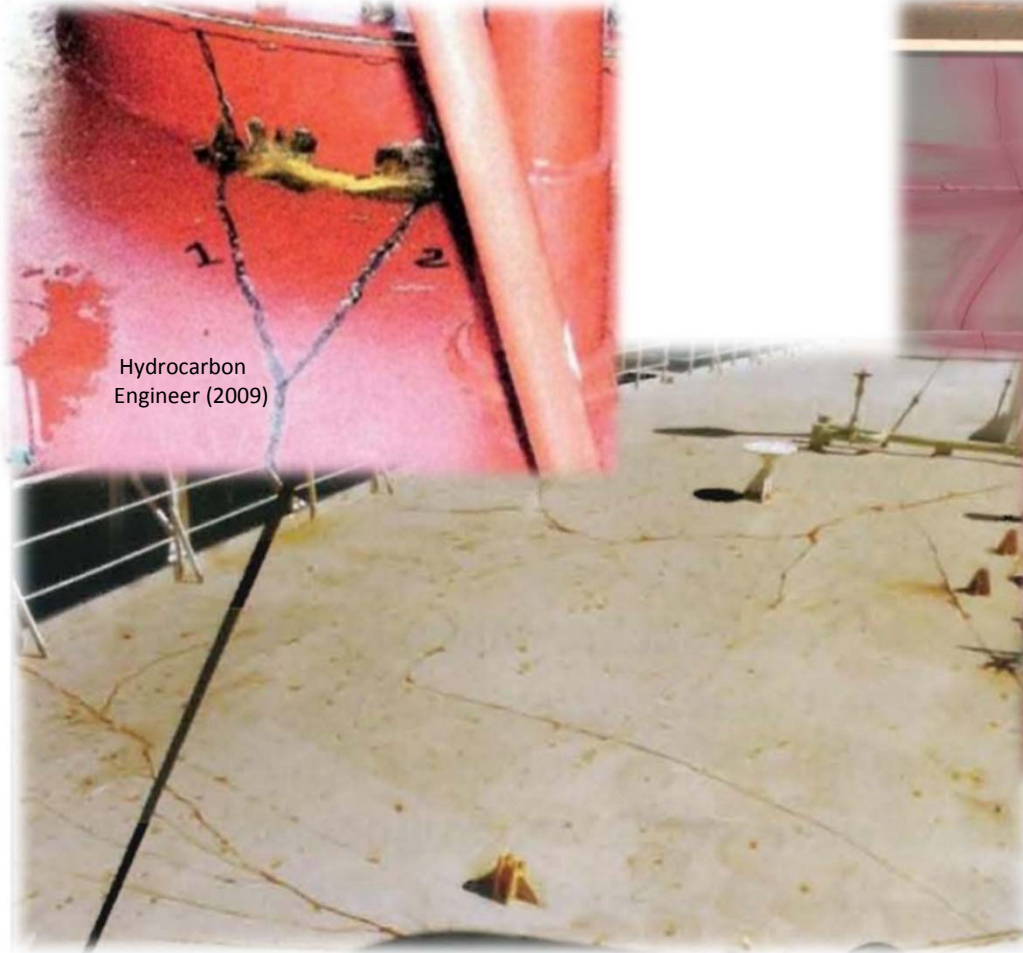
## 割れの観察

Hydrocarbon Engineer (2009)

Source : Sandia National Laboratories "LNG Cascading damage study volume I: Fracture Testing Report" , 2011

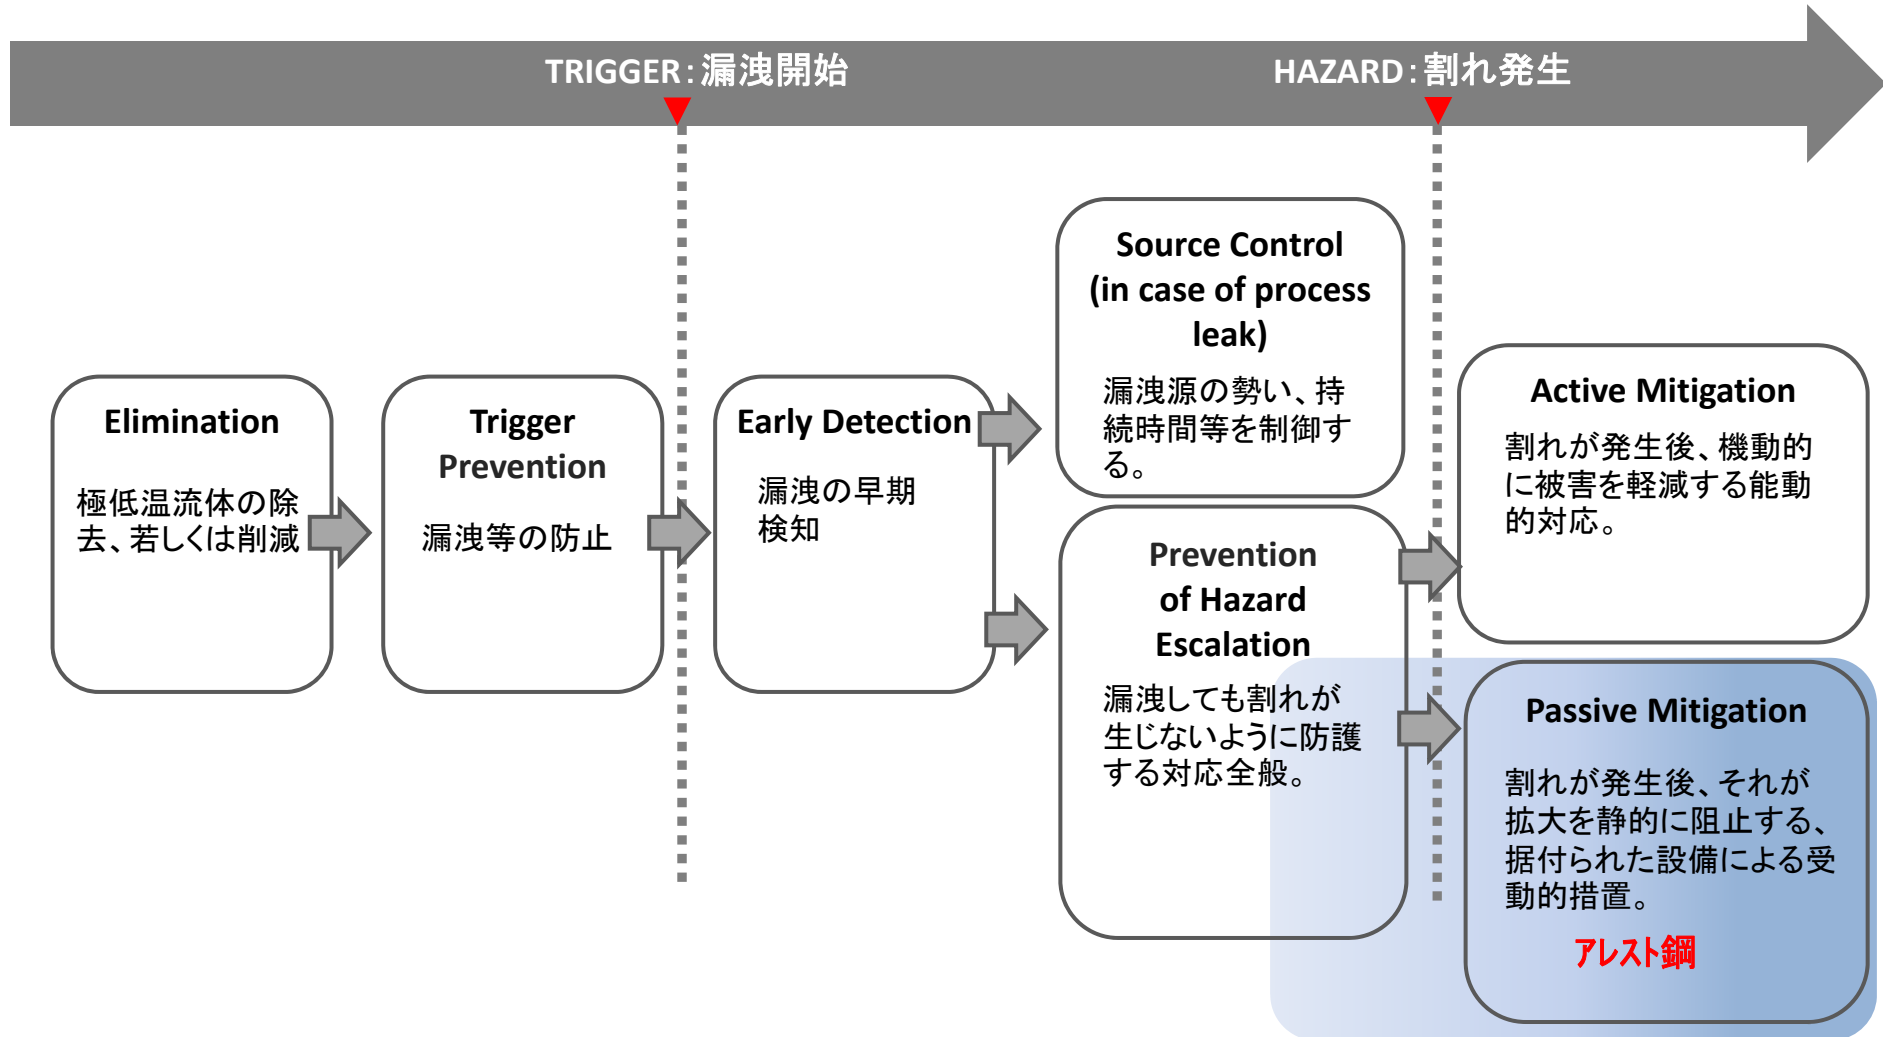
# 低温脆化割れ防護手段としてのアレスト鋼

Layer of Protectionの思想に基づく位置付け
